# Besiktningssprotokoll

Anticimex Försäkringsbesiktning i samarbete med Fastighetsbyrån

Fastighetsbeteckning: Pedalen 1	
Fastighetsadress: Rundvägen 25	
Postnummer: 642 34	Ort: Flen

Besiktningdatum: 2026-03-26	Protokollnummer: 69612960
Temperatur: 7 °C	Väderlek: Molnigt
Tekniker: Marcus Engström	
E-post: Marcus.Engstrom@anticimex.se	
Kontor: Eskilstuna	
Närvarande: Siv Brolin god man deltog delvis under besiktningen

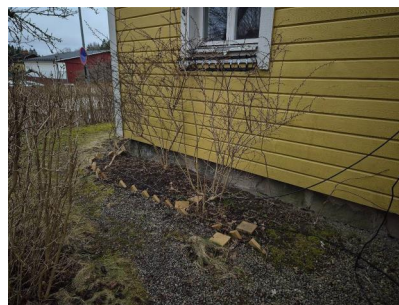
Växter finns i anslutning till byggnaden.

När det finns rabatter och växter nära byggnaden finns risk att fukt stannar kvar i väggarna. Detta kan i sin tur orsaka invändiga fuktskador. Växternas rötter kan också skada grundmuren och sätta dräneringsledningen ur funktion.

Området närmast huset rekommenderas att vara fritt från växtlighet.

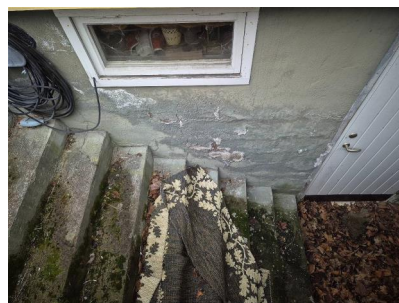
Sprickor finns i sockel.

Detta kan leda till fukt- och frysskador i konstruktionen.

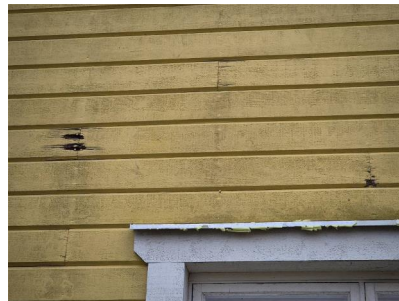
Enstaka panelbrädor har mindre rötskador.  
Fasadpanelen är i behov av målning/underhåll.

Fasadbeklädnad och träkonstruktioner där målningsbehov finns riskerar att få fukt- och rötskador på grund av sämre vattenavvisande förmåga. För att öka livslängden på fasadbeklädnaden rekommenderas målning och underhåll. I samband med ommålning rekommenderas att de rötskadade panelbrädorna byts ut.

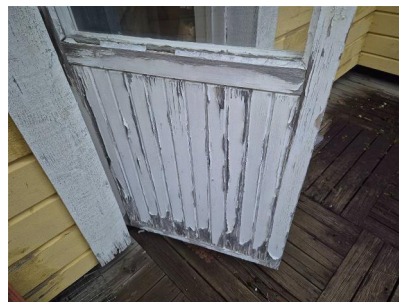
Dörr är i behov av målning/underhåll.

Dörrar där målningsbehov finns riskerar att få fukt- och rötskador på grund av sämre vattenavvisande förmåga.

För att öka livslängden på dörr rekommenderas målning och underhåll.

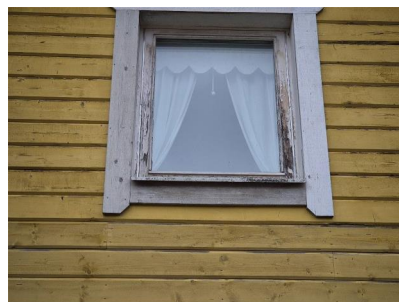
Rötskador finns i fönster.

Rötskadorna kan bero på olika saker, exempelvis bristfälligt underhåll, bakfall på fönsterbleck, målning, skruvar och beslag etc.

Vi rekommenderar en fördjupad undersökning för att bedöma orsak och omfattning.

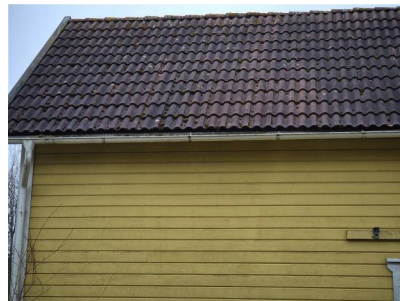
Hängrännor är skräpfyllda.

Eftersom hängrännor är fulla med skräp finns risk för fuktskador på fasad och sockel då vatten kan svämma över.

För att förhindra översvämning rekommenderas rensning av hängrännor.

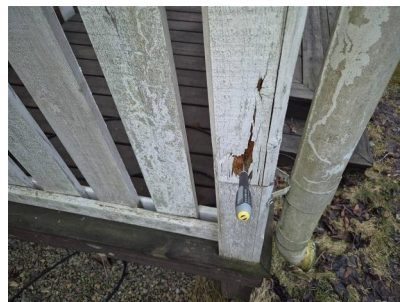
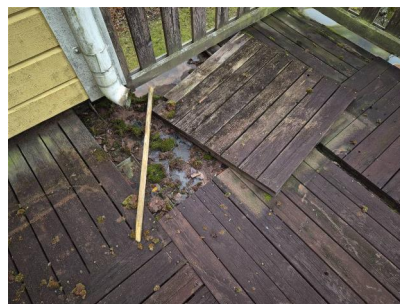
Rötskador finns i balkong.

Rötskador i balkong och balkongräcke är ett tecken på bristande fuktskydd och hög fuktpåverkan.

Plåttaket har otätheter och rostangrepp.

Brister i taktäckningen kan leda till att regn- eller smältvatten tränger ner i underliggande takkonstruktion och orsakar fuktskador.

Vi rekommenderar en fördjupad undersökning för att bedöma orsak och omfattning.

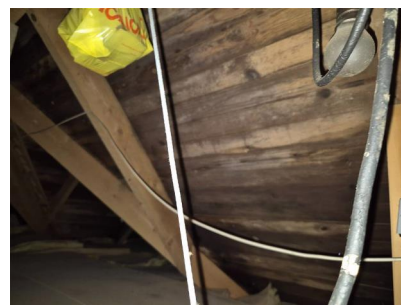
Mikrobiell påväxt finns på underlagstaket.

Trots att fuktmätningen gav fuktvärden under kritisk fuktnivå finns mikrobiell påväxt på underlagstaket. Detta kan vara ett tecken på att vinden tillförs fukt inifrån bostaden och/eller uteluften.

Fuktkvoten uppmättes till 14 %.

Det finns risk för mikrobiell tillväxt om den relativa fuktigheten (RF) i den omgivande luften är över 75 %. I furuvirke motsvarar det en fuktkvot (FK) på 17 %.

Vi rekommenderar en fördjupad undersökning för att bedöma orsak och omfattning.

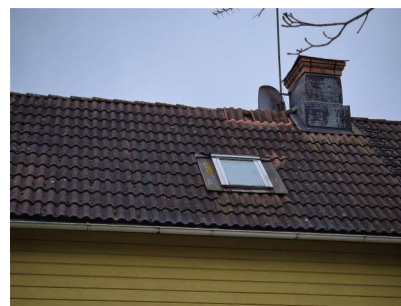
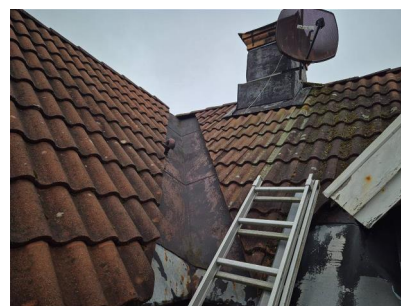
Takpannor saknas och vissa ligger fel..  
Plåtdetaljer är rostiga.

Detta medför risk för fuktskador på underliggande konstruktioner.

Taket besiktades från marken på grund av hög höjd.

Vi rekommenderar en fördjupad undersökning för att bedöma orsak och omfattning.

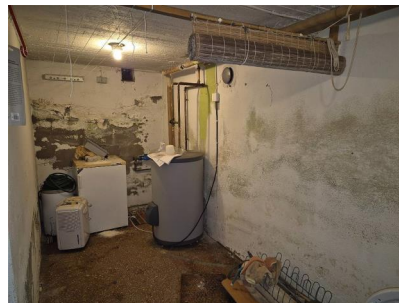
Puts- och färgsläpp finns på källarväggar.

Puts- och färg som släppt från underlaget invändigt på källarytterväggarna är ett tecken på att källarens utvändiga fuktskydd inte längre fungerar tillfredsställande.

För att åtgärda detta måste källarens utvändiga fuktskydd förbättras. Läs Anticimex faktablad om källare för tips och råd.

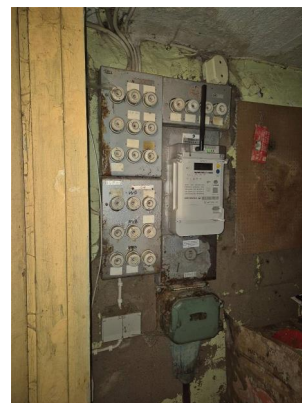
Elanläggningen i huset är äldre.

Äldre elanläggningar och elkablar är en säkerhetsrisk som kan orsaka både personskador och brand.

Kontakta en elektriker för kontroll och åtgärd.

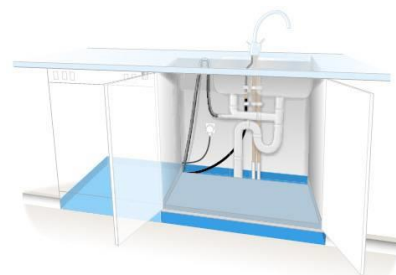
⚠ Fuktskydd saknas i diskbänksskåp samt under kyl & frys.

Utan fuktskydd är det svårt att upptäcka läckage från rörledningar. Vatten kan då tränga in i omkringliggande konstruktioner och orsaka fuktskador.

För att upptäcka eventuella läckage, installera ett fuktskydd.

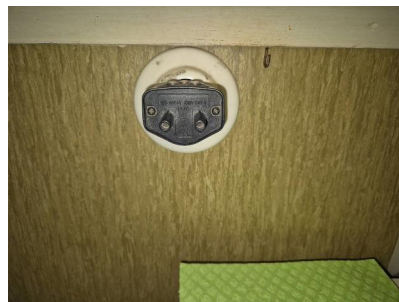
Funktionskontroll av jordade eluttag.

Vid stickprovskontroll av jordade eluttag noterades felkoppling.

Kontakta en elektriker för kontroll och åtgärd.

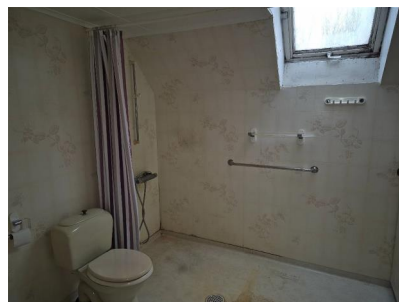
Våtutrymmet har äldre yt-/tätskikt.  
Fönstret är rötskadat.

Utrymmet är äldre och har passerat tiden för sin tekniska livslängd.

Renovering av utrymmet rekommenderas. Kontakta en behörig våtrumsentreprenör för en renovering. I samband med renoveringen bör omkringliggande konstruktioner kontrolleras för att upptäcka eventuella följdskador.
