Besiktningssprotokoll

Anticimex Försäkringsbesiktning i samarbete med Fastighetsbyrån

Fastighetsbeteckning: Stensholm 1:748	
Fastighetsadress: Hakarpsvägen 110b	
Postnummer: 561 39	Ort: Huskvarna

Besiktningdatum: 2026-03-25	Protokollnummer: 69598747
Temperatur: 6 °C	Väderlek: Regn
Tekniker: Tomas Odelrot	
E-post: tomas.odelrot@Anticimex.se	
Kontor: Jönköping	
Närvarande: Säljare

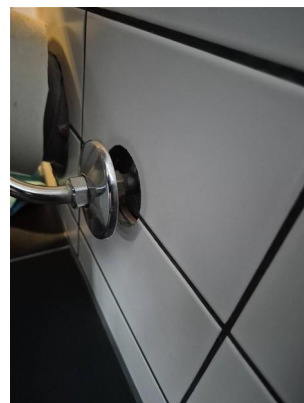
Övre plan / Dusch/Toalett

⚠ Rörgenomföring finns i golv samt en otät genomföring i vägg.

Rörgenomföringar i golvet medför en ökad risk för att vatten tränger ner i omkringliggande konstruktioner och orsakar fuktskador.

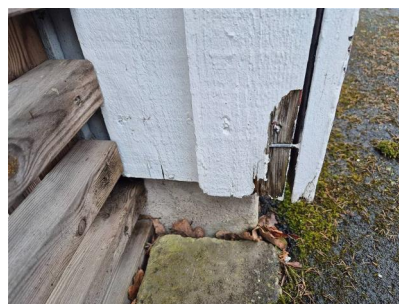
Utvändigt / Fasad

Fasadbeklädnaden har mindre rötskador.

Mindre rötskador finns i fasadpanelen. Dessa bedöms dock inte ha lett till bakomliggande skador.

För att undvika följdskador kan rötskadad träpanel bytas ut.
