# Besiktningsprotokoll

Anticimex Försäkringsbesiktning i samarbete med Fastighetsbyrån

| Fastighetsadress:<br>Backavägen 4b | |

| Besiktningsdatum:<br>2026-03-24 | Protokollnummer:<br>69617765 |

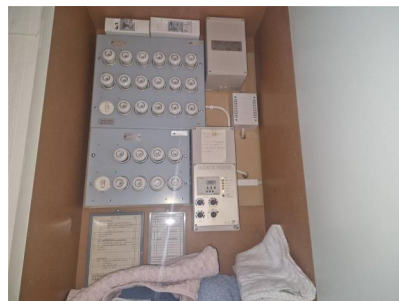
El-centralen har jordfelsbrytare.

Jordfelsbrytare finns installerad vid elcentralen.
