**Fastighetsuppgifter**

Taklisten 15

Fjällvägen 9A

| Besiktningföretag | OBM Fuktteknik AB |

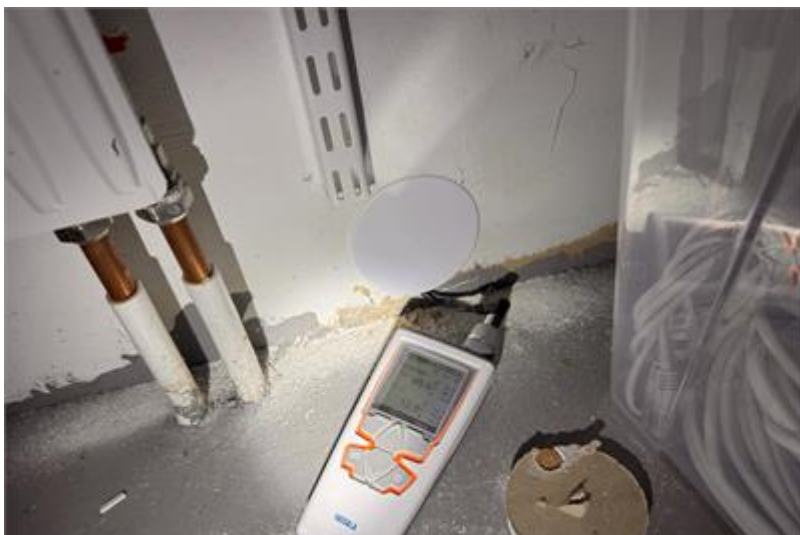
| Konstruktionsuppbyggnad | Gips, plastfolie, reglar av trä, isolering mellan reglar, källaryttermvägg. |

Fuktstatus togs av de utreglade väggarna via provhål och följande fuktvärden uppmättes.  
FK uppmättes till ca 8%.  
RF i isolering uppmättes till ca 46%.

Ingen avvikande lukt upplevdes via urtagen isolering.

Det kritiska gränsvärdet för mikrobiell tillväxt brukar anges till ca 15-17% fuktkvot (FK) eller ca 70-75% i relativ luftfuktighet (RF).

Notera att stickprovsmässig undersökning är utförd samt att mätvärden normalt sett kan variera över årstiderna. För att säkert fastställa konstruktionens kondition och fuktstatus måste en mer omfattande undersökning utföras.

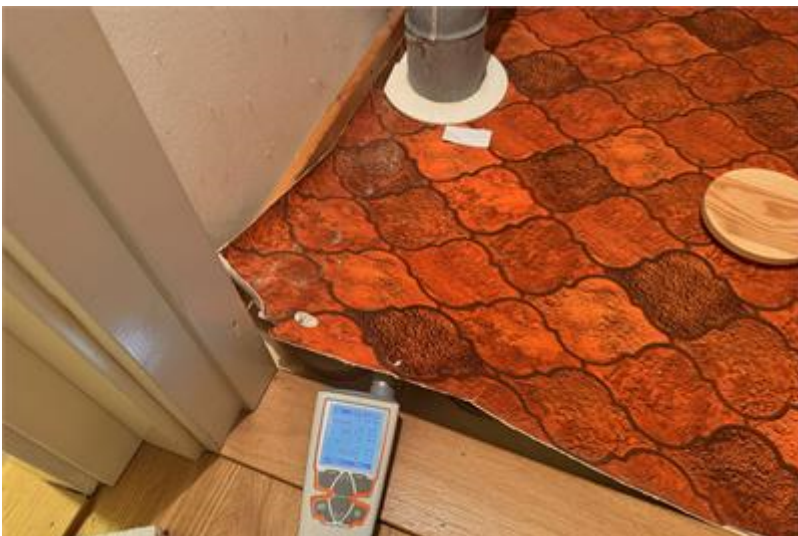
| Konstruktionsuppbyggnad | Golvyttskikt, spånskiva, plastfolie, cellplast, betongplatta. |

Provhål togs upp i det flytande golvet i klädkammare och fuktvärden under kritisk nivå uppmättes. RF uppmättes till ca 46%. Ingen avvikande lukt upplevdes mot golv/väggvinkel.

Det kritiska gränsvärdet för mikrobiell tillväxt brukar anges till ca 70-75% relativ fuktighet (RF).

Notera att stickprovsmässig undersökning är utförd samt att mätvärden normalt sett kan variera över årtiderna. För att säkert fastställa konstruktionens kondition och fuktstatus måste en mer omfattande undersökning utföras.
