# Besiktningsprotokoll

Anticimex Försäkringsbesiktning i samarbete med Fastighetsbyrån

| Fastighetsadress:<br>Espeviksvägen 26 | |

| Besiktningsdatum:<br>2026-03-04 | Protokollnummer:<br>69564713 |

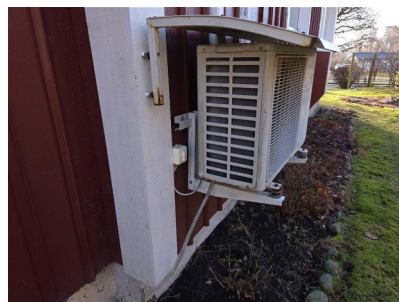
Kondensvatten från luftvärmepumpens utedel leds inte bort från husgrunden.

Detta medför ökad risk för att vatten tränger in i anslutande konstruktioner, vilket i sin tur kan leda till fuktrelaterade skador. Observera att besiktning av byggnadens värmesystem eller värmepumpen inte har ingått i uppdraget.

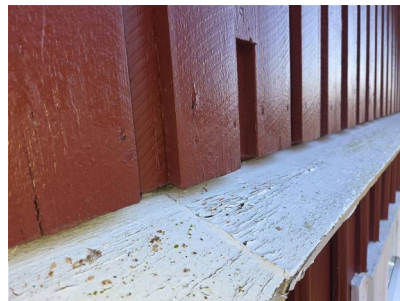
Begynnande rötskador finns i midjebrädan åt väster.

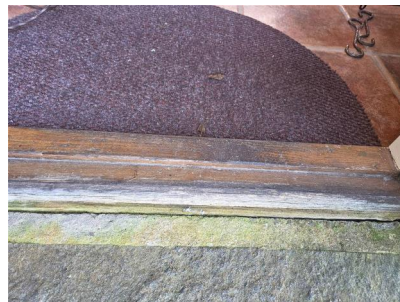
Tröskelbleck saknas under dörr till tvättstuga.

Avsaknad av tröskelbleck medför att det finns risk för att vatten kan rinna in och orsaka fuktskador på tröskel och/eller i kringliggande vägg och bjälklag.

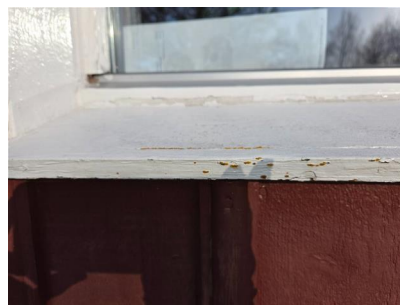
Färgsläpp finns från fönsterkarmar.

Begynnande rötskador finns i några av fönsterblecken som är av trä.

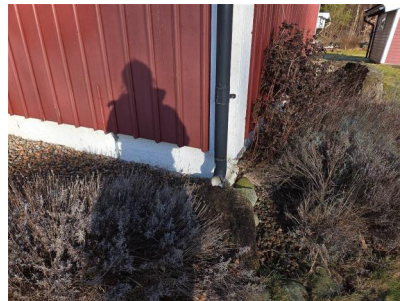
Stuprör är inte anslutet till markledning.

Stuprör som inte är anslutet till markledning kan medföra en ökad fuktbelastning på grundmur/sockel som i sin tur kan leda till fuktrelaterade skador.

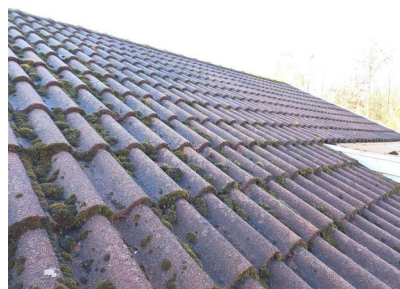
Yttertaket är äldre.

Takpannor, plåtdetaljer och underlagspapp har enligt vår bedömning en begränsad livslängd. Eftersom husets taktäckning är äldre har det ett minskat motstånd mot vatteninträngning. Detta i sin tur kan leda till fuktskador på träläkt och vidare ner i underliggande konstruktioner.

Mossa finns på betongpannorna.

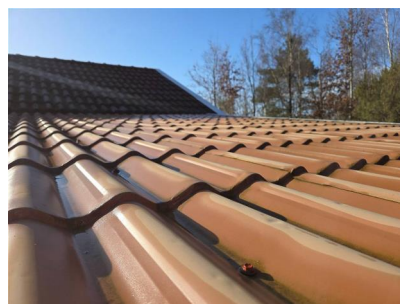
Tillbyggandens tak är av tegelimiterad plåt.  
Låglutande tak har fel taktäckning.

Taktäckningen av plåt är inte anpassad till taklutningen. Risk finns för läckage med fuktskador som följd.

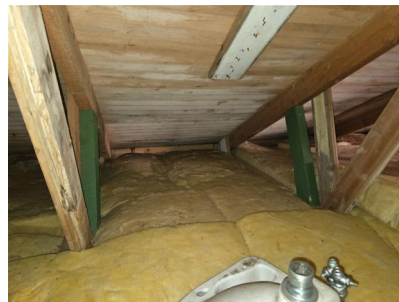
Vid kontroll av vinden har fuktvärden över kritisk fuktnivå för mikrobiell tillväxt uppmätts, samt finns mikrobiell påväxt på underlagstak. Fuktkvoten i underlagstak/takbjälkar uppmättes till 21 %.

Det finns risk för mikrobiell tillväxt om den relativa fuktigheten i luften är över 75 %, vilket i gran- och furuvirke motsvarar en fuktkvot på cirka 17 %.

Den upptäckta mikrobiella påväxten på underlagstaket är ett tecken på att vinden har tillförts eller tillförs fukt inifrån bostaden. Observera att besiktning av bostadens ventilationssystem inte har ingått i uppdraget.

För att komma tillrätta med detta kan fukttillförseln inifrån bostaden behöva minskas. Det kan göras genom att ventilationen i bostaden förbättras samt att eventuella otätheter i vindsbjälklaget (tak-/väggvinklar, taklucka med mera) tätas. Läs Anticimex faktablad om uppvärmda vindsutrymmen för tips och råd.

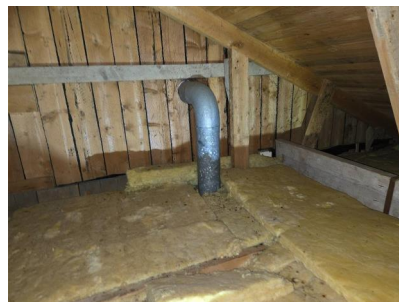
Ventilationsrör är oisolerat.

Risk för kondens.

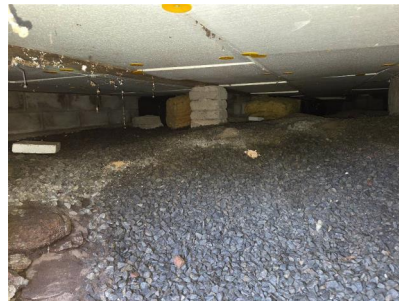
Fuktkvoten uppmättes stickprovsvi i blindbottenläkten till 21 % i ursprungliga husdelen och 16 % i tillbyggnaden.

Det finns risk för mikrobiell tillväxt om den relativa fuktigheten i luften är över 75 %, vilket i gran- och furuvirke motsvarar en fuktkvot på cirka 17 %.

Uteluftsventilerade krypgrunder med bjälklag av organiskt material har ofta fuktskador på grund av naturlig fuktpåverkan. Detta kan resultera i mikrobiella skador.

För att undvika detta så måste grundens klimat bli torrare. Läs Anticimex faktablad om uteluftsventilerade krypgrunder för tips och råd.

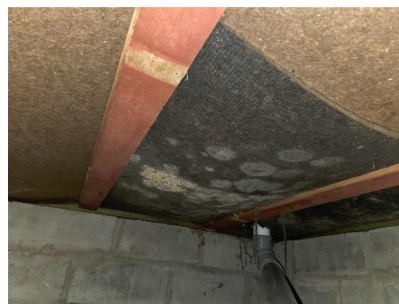
Mikrobiell påväxt finns på blindbottenskivan som sitter under duschen.

Inga förhöjda fuktindikationer påvisades.

Den upptäckta mikrobiella påväxten på bjälklagets undersida under duschen indikerar att det någon gång varit så pass fuktig att mikroorganismer utvecklats.

Vi rekommenderar en fördjupad undersökning för att bedöma orsak och omfattning.

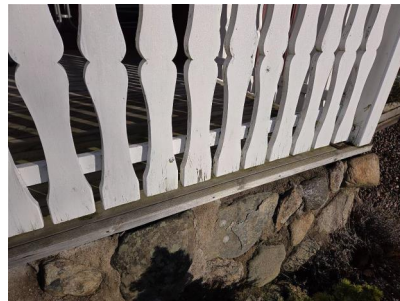
Färgsläpp finns från räcken.

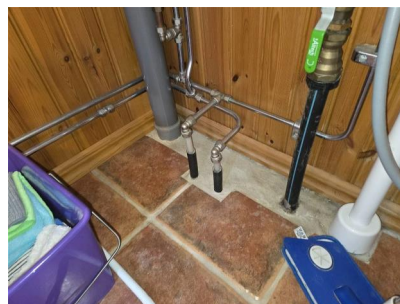
Rör genomföringar finns i golvet.

Rör genomföringar i golvet medför en ökad risk för att vatten tränger ner i omkringliggande konstruktioner och orsakar fuktskador. Vid uppbyggnaden av utrymmet var detta tillåtet och utförandet anses därför vara fackmässigt utfört. I dagens branschregler är detta inte längre tillåtet.

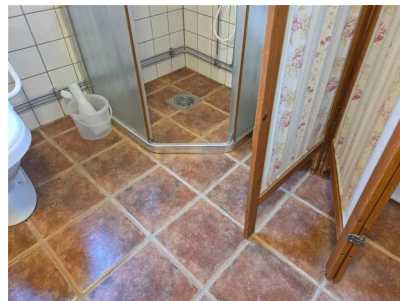
Duschzonen är avgränsad med en tät sockel.

Detta leder till att det vatten som kommer utanför duschzonen inte kan rinna till brunnen. Om en större läcka uppstår kan vattnet rinna vidare till angränsande utrymmen och orsaka fuktskador i dessa vilket i sin tur kan leda till mikrobiella skador.

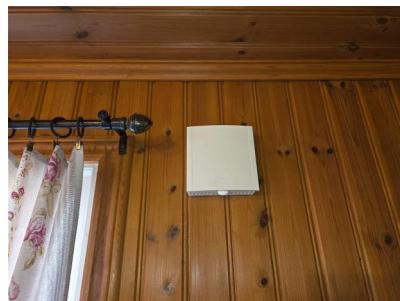
Utrymmet har en tilluftsventil.

Våtutrymmen ska ha frånluft gärna med mekanisk fläkt.

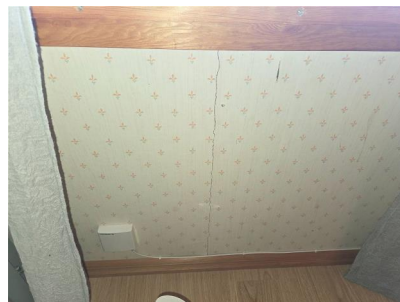
En spricka finns i tapeten på väggen under fönster åt öster.

Vid fuktindikering kunde inga förhöjda indikationer påvisas.

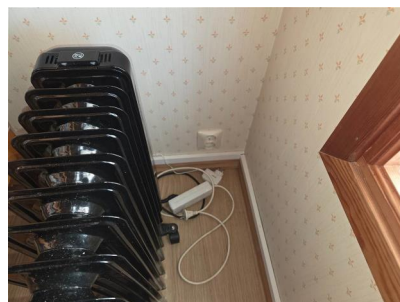
Jordade och ojordade eluttag finns i samma rum.

När man blandar jordade och ojordade eluttag i samma rum finns det en ökad risk för personsador.

Kontakta en elektriker för kontroll och åtgärd.
