Besiktningssprotokoll

Anticimex Försäkringsbesiktning i samarbete med Fastighetsbyrån

Fastighetsbeteckning: Blåsippan 3	
Fastighetsadress: Rosenvägen 9	
Postnummer: 45154	Ort: Uddevalla

Besiktningdatum: 2026-03-26	Protokollnummer: 69599338
Temperatur: 5 °C	Väderlek: Halvklart
Tekniker: Andreas Ohlsson	
E-post: andreas.ohlsson@anticimex.se	
Kontor: Uddevalla	
Närvarande: Säljare närvarade vid besiktningen.

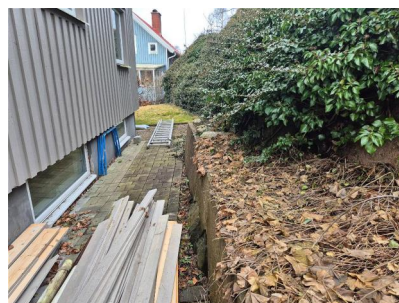
- Marken lutar mot huset.

Detta innebär en ökad fuktbelastning mot grunden vilket i sin tur kan orsaka fuktskador i huset.

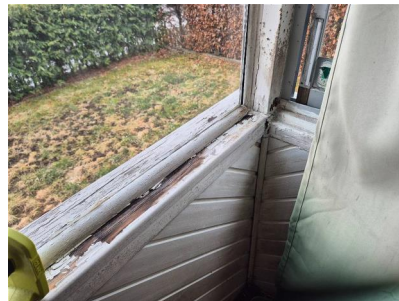
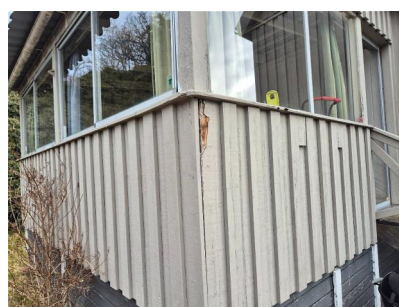
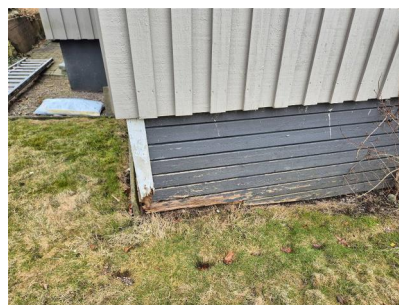
- Rötskador finns runt om på uterummet.

Kontakta fackman för kontroll och lämpliga åtgärder.

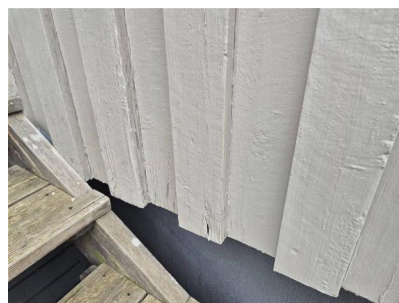
- Mindre rötskador finns i fasadpanelen.

Dessa bedöms inte ha lett till bakomliggande skador.

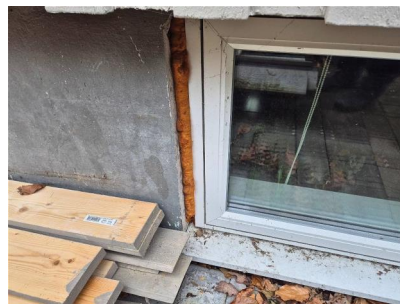
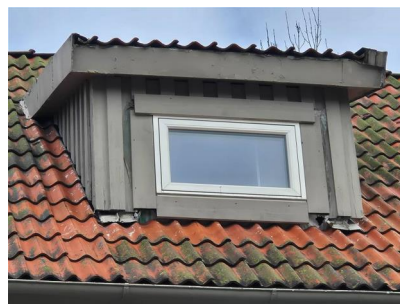
- Bleck saknas på sidan av källarfönstren mot baksidan.
- Det saknas även bleck vid fönster på takkupa.

Avsaknad av fönsterbleck medför en ökad risk för att vatten kan rinna in och orsaka fuktrelaterade skador i omkringliggande konstruktioner.

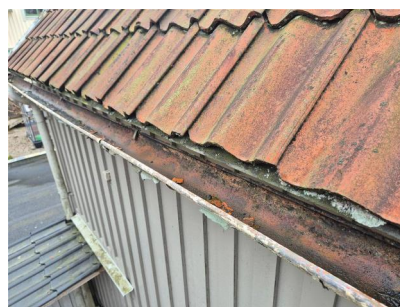
- Hängrännor är äldre och rostiga.
- Stuprör är bristfälligt anslutet på baksidan.
- Hängränna saknas på takkupa.

Äldre och rostskadade hängrännor leder ofta till läckage, vilket i sin tur innebär risk för fuktskador på fasad, sockel och i bakomliggande konstruktioner.

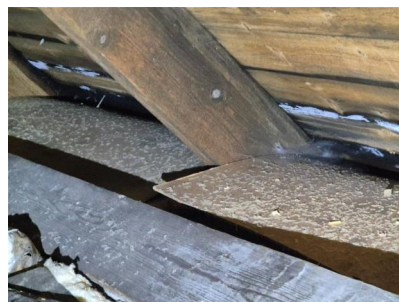
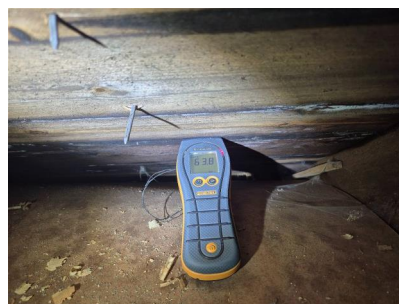
- Fuktvärden över kritisk fuktnivå uppmättes, mikrobiell lukt noterades och det finns mikrobiell påväxt.
- Oisolerade ventilationsrör finns i ouppvärmrt vindsutrymme.

Fuktvärden över kritisk fuktnivå för mikrobiell tillväxt uppmättes och mikrobiell lukt upplevdes i vindsutrymmet.

Fuktkvoten uppmättes till över 28 %.
Gränsvärde för mikrobiell tillväxt är 17 %.

Vi rekommenderar en fördjupad undersökning för att bedöma orsak och omfattning.

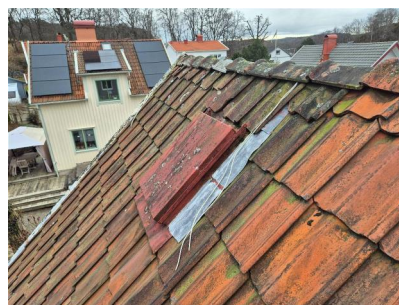
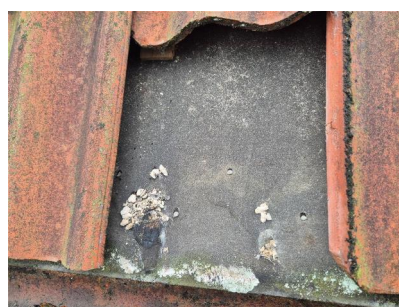
- Takpannor och plåtar är äldre.
- Takpannor ligger dikt an pappen vid nederkant och här är även pappen genomspikad.

Brister på utvändigt taktäckning medför risk för fuktskador på underliggande konstruktioner.

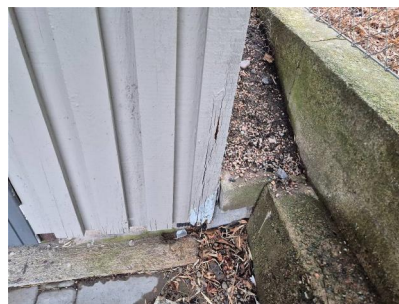
- Rötskador finns i fasadpanelen.

Rötskador i fasaden är ett tecken på bristande fuktskydd/hög fuktpåverkan, som även kan leda till fuktrelaterade skador i bakomliggande konstruktioner.

Vi rekommenderar en fördjupad undersökning för att bedöma orsak och omfattning.

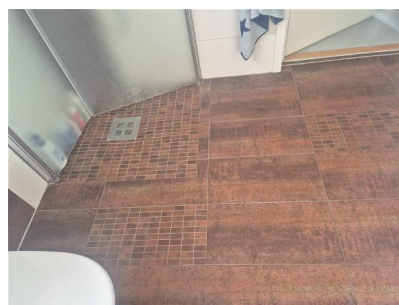
- Mindre bakfall finns strax utanför duschzon.

Detta bedöms som en mindre brist då det inte finns risk för fuktskador pga detta.

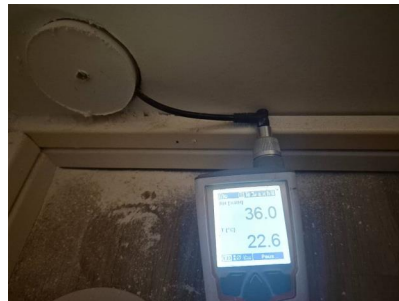
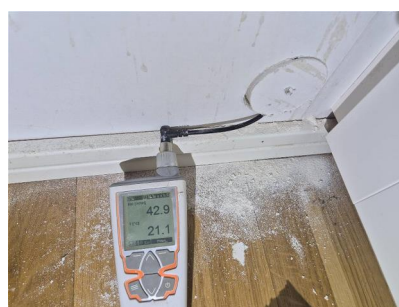
- Vid kontroll av konstruktion uppmättes fuktvärden under kritisk nivå för mikrobiell tillväxt och normal lukt upplevdes.

Kontroll av konstruktion utfördes med provhål i vägg i Sovrum 4 och Kök. Golvet kontrollerades under diskbänkskåp och och trösklar.

Den relativa fuktigheten uppmättes till 36-43 % och en normal lukt kunde kännas i golv/vägg vinkel.

Befintlig påreglad vägg riskerar att drabbas av fuktskador på grund av naturlig fuktpåverkan. Detta i sin tur kan leda till mikrobiella skador (angrepp av mikroorganismer) som kan resultera i att mikrobiell lukt sprids till boendemiljön.

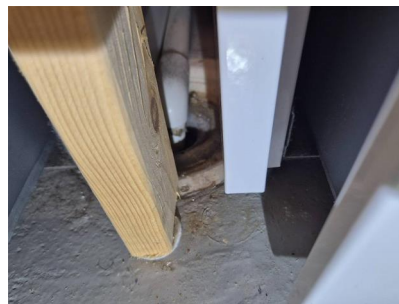
- Inget tätskikt finns anslutet till golvbrunnen.

Detta bedöms som en mindre brist då golvbrunnen sitter i en betongplatta.

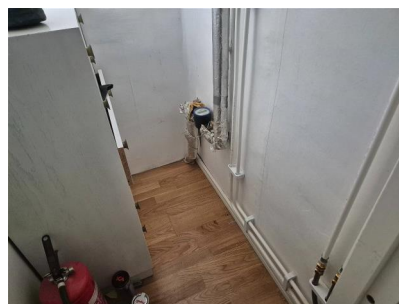
- Golvbrunn finns inte i utrymme med inkommande vatten.

I denna typ av utrymme bör en golvbrunn finnas. Avsaknaden utgör en ökad risk för fuktskador i omkringliggande konstruktioner.

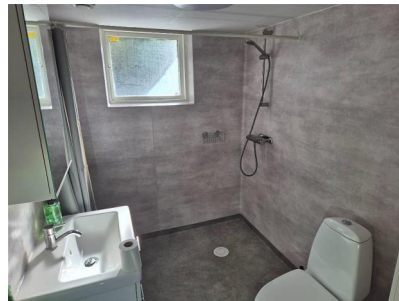
- Fönster är olämpligt placerat vid duschen.

Fönstrets placering i våtutrymmet utgör en risk för fuktskador i fönster- och väggkonstruktionen.

För att minska risken för fuktskador på fönster och väggkonstruktion rekommenderas att man skyddar fönstret mot vattenbegjutning.
