Besiktningssprotokoll

Anticimex Försäkringsbesiktning i samarbete med Fastighetsbyrån

Fastighetsbeteckning: Lekledaren 4	
Fastighetsadress: Kärnmakaregatan 23	
Postnummer: 587 37	Ort: Linköping

Försäkringsbesiktning

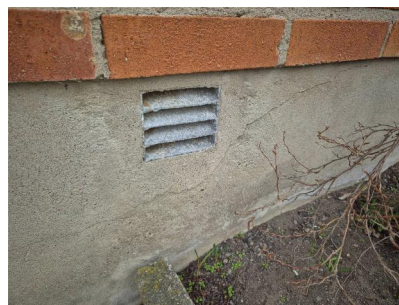
Mindre sprickor finns i sockel enligt förväntan sett till husets ålder.

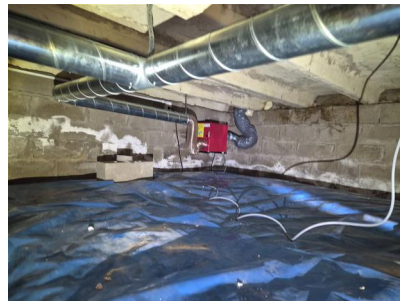
Krypgrund med installerad avfuktare.

Saltutfällningar förekommer på grundmur. Vilket är vanligt förekommande och inget problem.

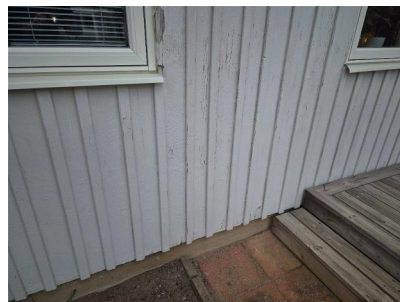
Fasadpanelen är i behov av målning/underhåll/byte ställvis på baksidan.

Fasadbeklädnad och träkonstruktioner där målningsbehov finns riskerar att få fukt- och rötskador på grund av sämre vattenavvisande förmåga. För att öka livslängden på fasadbeklädnaden rekommenderas målning och underhåll/byte.

Underhåll rekommenderas även på vindskiva där fasaden bytts.

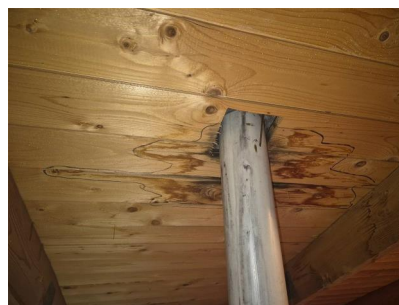
Fuktrosor finns enligt förväntan runt avluftningen till avlopp. Nuvarande ägare ritade in dessa när han köpte huset. Ingen förändring sedan dess.

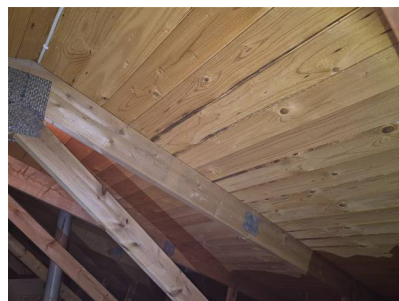
Vid kontroll av vinden uppmättes fuktvärden under kritisk fuktnivå för mikrobiell tillväxt.

Fuktkvoten i underlagstak/takbjälkar uppmättes till 9 %.

Risken för mikrobiell tillväxt föreligger om fuktkvoten överstiger 17%.

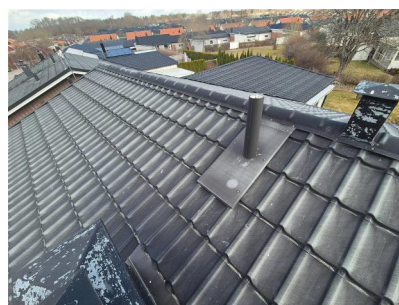
Okänt om underlagspapp byttes vid senaste takbytet.

Det är även okänt vilket år detta tak lades om.

Plåttaket är blekt och färgsläpp förekommer på huvar.

Fram tills ett framtida takbyte kan ske rekommenderas att man håller koll på yttertak och vind.

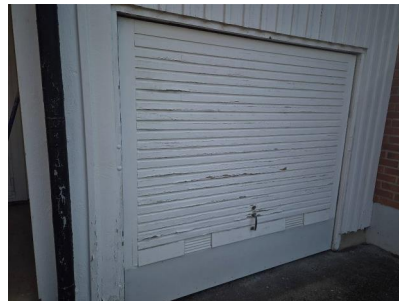
Garageport är i behov av att bytas ut.

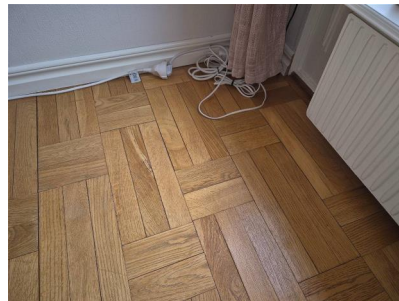
Parkett har torkat isär under fönster.
Ingen fukt noteras, har enligt tidigare fastighetsägare funnits länge.

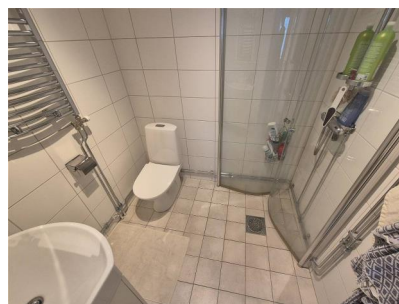
Rör genomföring finns i golv nära vägg.

Rör genomföringar i golvet medför en ökad risk för att vatten tränger ner i omkringliggande konstruktioner och orsakar fuktskador.
Risken bedöms mindre pga avstånd till duschen.

Vid tiden för renoveringen var detta inte enligt gällande branschregler.

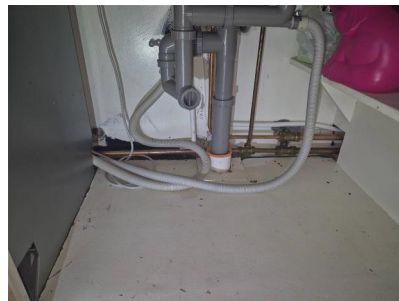
Fuktskydd saknas i diskbänkskåp. Fuktskyddet under diskmaskinen går ej hela vägen in mot väggen.

Utan fuktskydd är det svårt att upptäcka läckage från rörledningar. Vatten kan då tränga in i omkringliggande konstruktioner och orsaka fuktskador.

Avloppsslangen till diskmaskinen är inte förankrad enligt monteringsanvisning.

För att upptäcka eventuella läckage, installera ett fuktskydd.

Ett vattenlarm kan med fördel monteras i diskbänkskåpet för att tidigt upptäcka eventuella läckage.

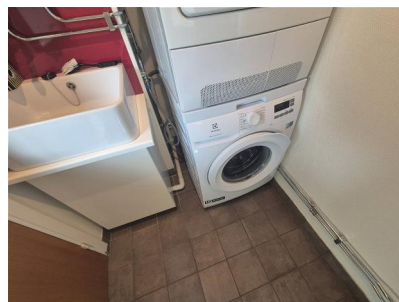
Golvbrunnen är placerad för nära vägg.

Ytterdörren här är slagen och kärvar.

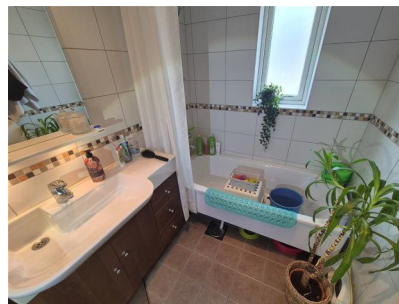
Fönster är olämpligt placerat.

Fönstrets placering i våtutrymmet utgör en risk för fuktskador i fönster- och väggkonstruktionen.

För att minska risken för fuktskador på fönster och väggkonstruktion rekommenderas att man skyddar fönstret mot vattenbegjutning.
