# Besiktningsprotokoll

Anticimex Försäkringsbesiktning i samarbete med Fastighetsbyrån

| Fastighetsadress:<br>Hasselgatan 8 | |

| Besiktningsdatum:<br>2026-03-24 | Protokollnummer:<br>69603674 |

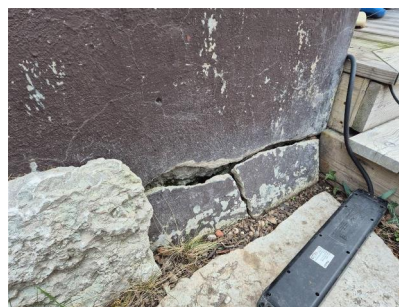
Sprickor finns i sockel.

Detta kan leda till fukt- och frysskador i konstruktionen.

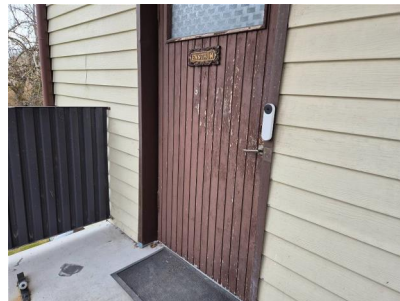
Dörrar är i behov av målning/underhåll.

Dörrar där målningsbehov finns riskerar att få fukt- och rötskador på grund av sämre vattenavvisande förmåga.

För att öka livslängden på dörr rekommenderas målning och underhåll.

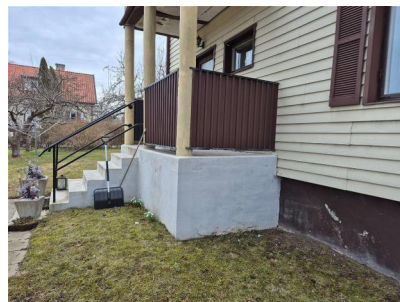
Trappan är motgjuten mot huset.

Eftersom trappan är motgjuten mot huset finns risk att vatten naturligt tränger in i anslutande konstruktioner vilket i sin tur kan leda till fuktrelaterade skador.

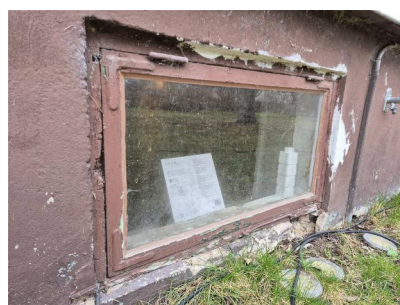
Källarfönster är i behov av målning/underhåll.

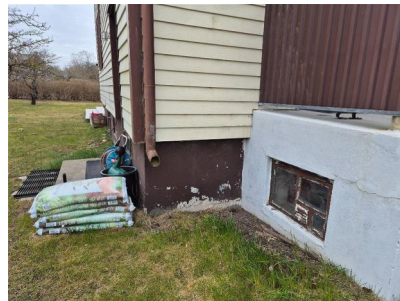
Stuprör avslutas nära husliv.

Stuprör som avslutas intill husliv (ovan mark) kan medföra en ökad fuktbelastning på grundmur/sockel med fuktrelaterade skador som följd.

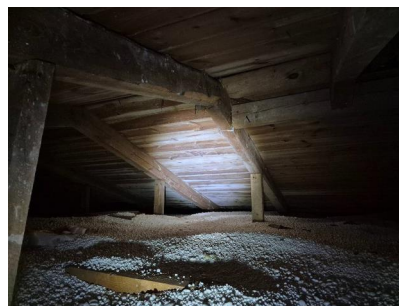
Mikrobiell påväxt finns på underlagstaket.

Trots att fuktmätningen gav fuktvärden under kritisk fuktnivå finns mikrobiell påväxt på underlagstaket. Detta kan vara ett tecken på att vinden tillförs fukt inifrån bostaden och/eller uteluften. Kan också vara ett tecken på tidigare problem. Rekommenderar att man håller det under uppsikt för förändringar. Om förändringar sker bör en vidare undersökning utföras för att klargöra orsaken till den mikrobiella påväxten som finns.

Vid fuktkvotsmätning i underlagstak uppmättes fuktkvot till ca 7% och normal lukt upplevdes.

Vi rekommenderar en fördjupad undersökning för att bedöma orsak och omfattning av den mikrobiella påväxten.

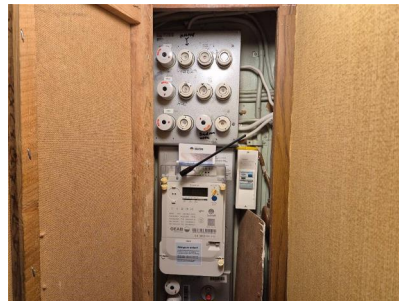
Jordfelsbrytare finns inte installerad i den äldre elanläggningen.

Huset är delvis renoverat efter 2004 och jordfelsbrytare finns installerad till delar av elanläggningen.

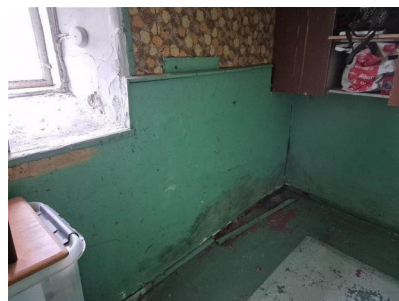
Källare har påreglade ytterväggar.

Källaren med påreglade ytterväggar riskerar att drabbas av fuktskador på grund av naturlig fuktpåverkan från mark. Detta kan i sin tur leda till mikrobiella skador (angrepp av mikroorganismer) som kan leda till att mikrobiell lukt sprids till boendemiljön.

Vid fuktkvotsmätning i nederkant av vägg uppmättes fuktkvot över 25%, vilket är över gränsvärde.

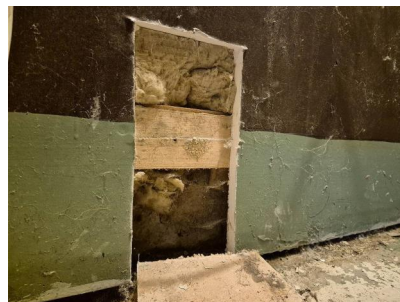
- Källare har påreglade ytterväggar.

Källaren med påreglade ytterväggar riskerar att drabbas av fuktskador på grund av naturlig fuktpåverkan från mark. Detta kan i sin tur leda till mikrobiella skador (angrepp av mikroorganismer) som kan leda till att mikrobiell lukt sprids till boendemiljön.

Vid fuktkvotsmätning genom befintligt provborrhåll uppmättes fuktkvot till ca 14%.

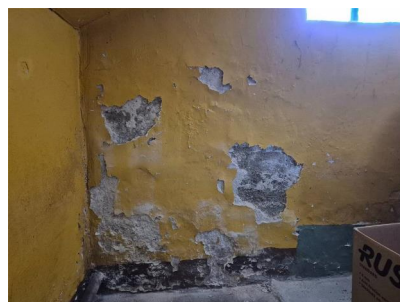
- Puts- och färgsläpp finns på källarväggar.

Puts- och färg som släppt från underlaget invändigt på källarytterväggarna är ett tecken på att källarens utvändiga fuktskydd inte längre fungerar tillfredsställande.

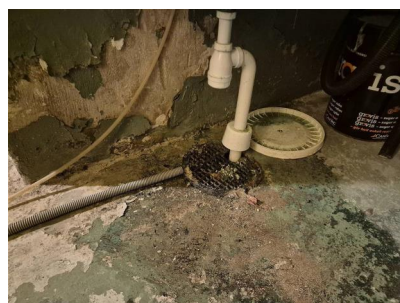
- Gjutjärnsbrunnen är rostangripen.

Det finns risk att golvbrunnen rostar sönder med fuktskador som följd.

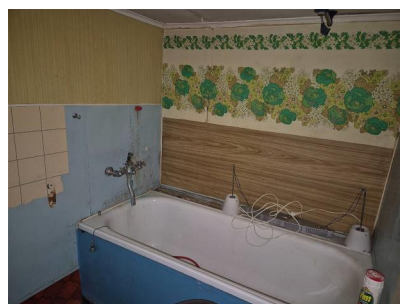
Våtutrymmet har äldre yt-/tätskikt.

Utrymmet är äldre och har passerat tiden för sin tekniska livslängd.

Renovering av utrymmet rekommenderas. Kontakta en behörig våtrumsentreprenör för en renovering. I samband med renoveringen bör omkringliggande konstruktioner kontrolleras för att upptäcka eventuella följdskador.

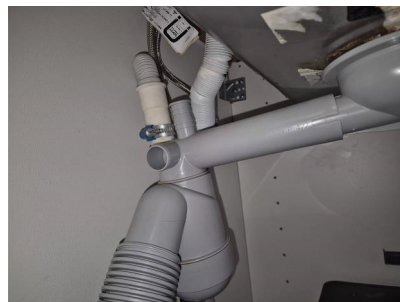
- Upphängningsbygel saknas på avloppslang från diskmaskinen.

När upphängningsbygel saknas ökar risken för brott på slangen med läckage som möjlig följd.

För att hindra brott på avloppsslang rekommenderas komplettering av upphängningsbygel.

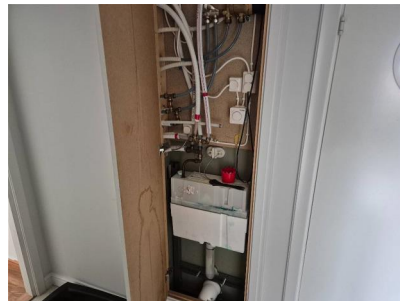
Rörslits saknar vattentät botten.

En rörslits ska ha en vattentät botten och vara försedd med skvallerrör. När det saknas ökar risken för att ett läckage inte upptäcks i tid. Det kan leda till fuktskador i omkringliggande konstruktioner.

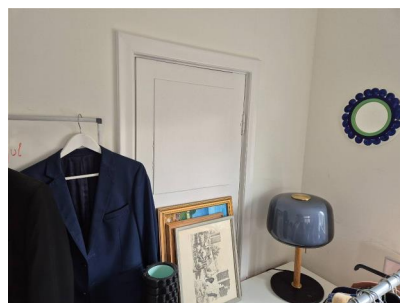
Utrymmet kunde inte besiktigas då det inte är åtkomligt.

Vi rekommenderar en kompletterande besiktning när utrymmet är åtkomligt.

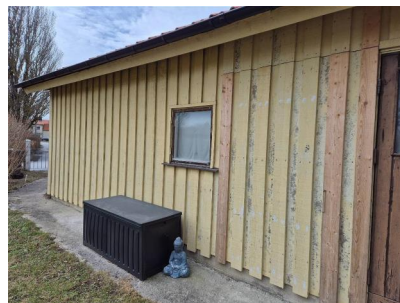
Fasadpanelen är i behov av målning/underhåll.

Fasadbeklädnad och träkonstruktioner där målningsbehov finns riskerar att få fukt- och rötskador på grund av sämre vattenavvisande förmåga. För att öka livslängden på fasadbeklädnaden rekommenderas målning och underhåll.

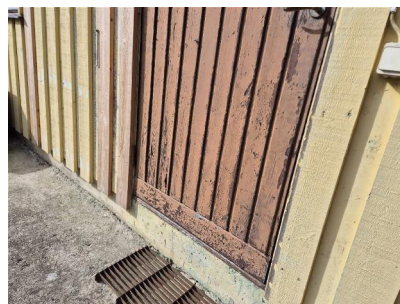
- Dörr är i behov av målning/underhåll.

Dörrar där målningsbehov finns riskerar att få fukt- och rötskador på grund av sämre vattenavvisande förmåga.

För att öka livslängden på dörr rekommenderas målning och underhåll.

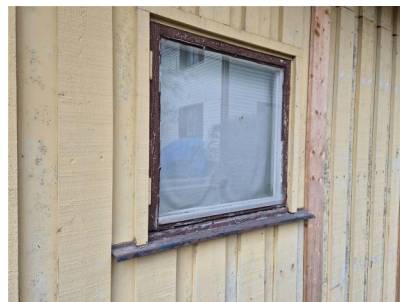
Fönster är i behov av målning/underhåll.

Fönsterbågar och fönsterkarmar där målningsbehov finns riskerar att få fukt- och rötskador på grund av sämre vattenavvisande förmåga.

För att öka livslängden på fönster rekommenderas målning och underhåll.

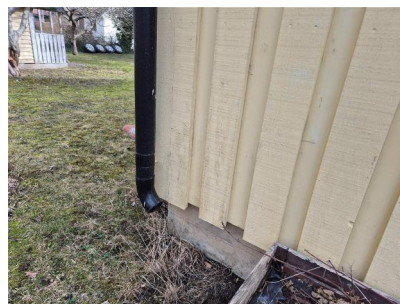
Stuprör avslutas nära husliv.

Stuprör som avslutas intill husliv (ovan mark) kan medföra en ökad fuktbelastning på grundmur/sockel med fuktrelaterade skador som följd.

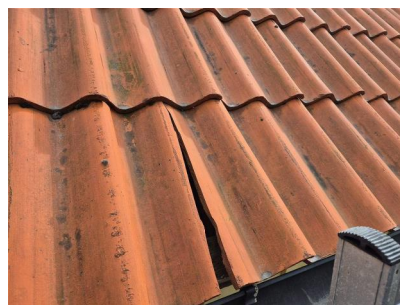
- Enstaka takpannor är skadade.

Då det förekommer skadade/spruckna takpannor finns det risk för fuktskador på underliggande konstruktioner.

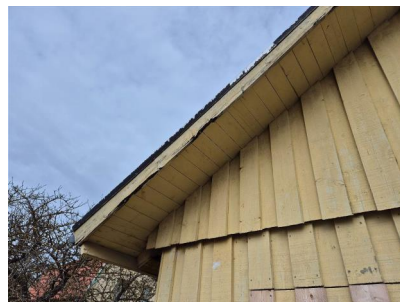
- Takets vindsbalkar är i behov av målning/underhåll samt byte av rötskadade delar.

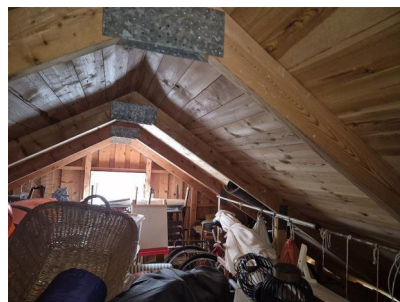
Vid kontroll av vinden uppmättes fuktvärden under kritisk fuktnivå för mikrobiell tillväxt och en normal lukt upplevdes. Fuktkvoten i underlagstak/takbjälkar uppmättes till 14 %.

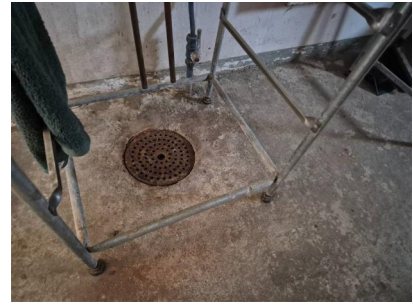
Gjutjärnsbrunnen är rostangripen.

Golvbrunn i pannrum/garage är i dåligt skick.
