# Besiktningsprotokoll

Anticimex Försäkringsbesiktning i samarbete med Fastighetsbyrån

| Fastighetsadress:<br>Silvertärnegången 10 | |

| Besiktningsdatum:<br>2026-03-26 | Protokollnummer:<br>69619402 |

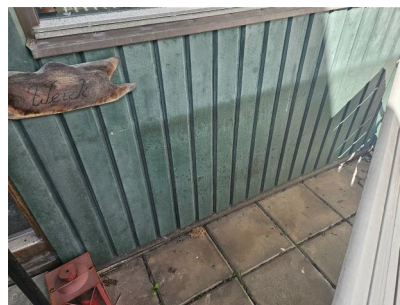
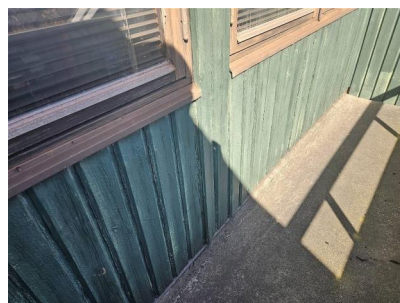
#### Utvändigt / Fasad trä

Fasadpanelen är i behov av målning/underhåll.

Fasadbeklädnad och träkonstruktioner där målningsbehov finns riskerar att få fukt- och rötskador på grund av sämre vattenavvisande förmåga. För att öka livslängden på fasadbeklädnaden rekommenderas målning och underhåll.

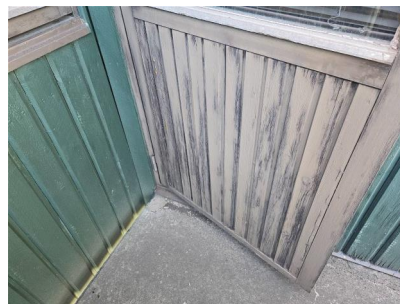
### Utvändigt / Dörrar

Dörr har färgsläpp och torrsprickor.

Dörrar där målningsbehov finns riskerar att få fukt- och rötskador på grund av sämre vattenavvisande förmåga.

För att öka livslängden på dörr rekommenderas målning och underhåll.

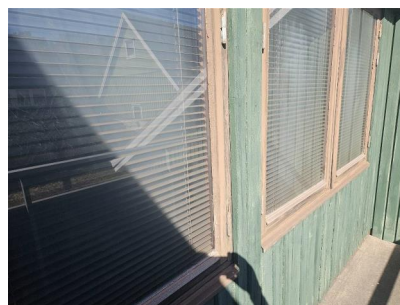
### Utvändigt / Fönster

Fönster har färgsläpp och torrsprickor.

Fönsterbågar och fönsterkarmar där målningsbehov finns riskerar att få fukt- och rötskador på grund av sämre vattenavvisande förmåga.

Vissa isolerglas är punkterade (missfärgade/imma mellan rutorna).

Isolerglas som är punkterade tyder på att tätningen mellan rutorna är bristfälliga.

För att öka livslängden på fönster rekommenderas målning och underhåll.

Kontakta glasmästare för åtgärdsförslag och bedömning av omfattningen av ett eventuellt fönsterbyte.

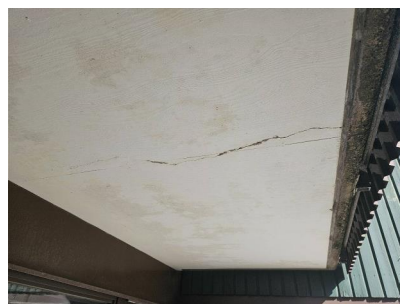
### Utvändigt / Balkong

Spricka förekommer i betongbjälklaget

Kontakta murare/fackman för bedömning av orsak/omfattning och lämplig åtgärd.

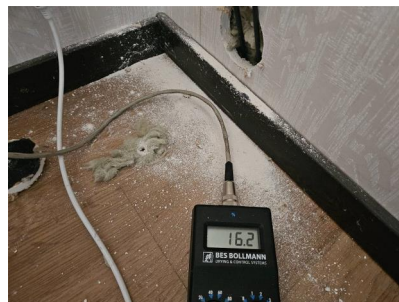
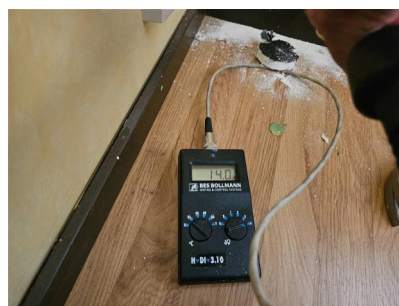
### Entréplan / Allmänt

Vid kontroll av konstruktion uppmättes fuktvärden under kritisk nivå för mikrobiell tillväxt och normal lukt upplevdes.

Kontroll utfördes i golv/väggvinkel mot yttervägg i kök samt vardagsrum

Grundläggningen består av en betongplatta på mark utan underliggande isolering och med ett flytande golv.

Risk för mikrobiell tillväxt föreligger om den relativa fuktigheten (RF) i den omgivande luften är över 75 % vilket i furuvirke motsvarar en fuktkvot (FK) på 17 %.

Fuktkvoten uppmättes till mellan 14,0 & 16,2 % FK.

Flytande golvkonstruktion och eventuella väggsyllar riskerar att drabbas av fuktskador på grund av naturlig fuktpåverkan om fuktskyddet är bristfälligt utfört alternativt saknas. Fuktvandring kan ske från marken genom betongen till organiskt material genom så kallad kapillärsugning och diffusion, vilket kan leda till skador med lukt av mikrobiell karaktär. Om väggsyllarna är tryckimpregnerade kan även en kemisk lukt förekomma.
