# Besiktningsprotokoll

Anticimex Försäkringsbesiktning i samarbete med Fastighetsbyrån

| Fastighetsbeteckning:<br>Pepparroten 2 | |

| Besiktningsdatum:<br>2026-03-23 | Protokollnummer:<br>69602023 |

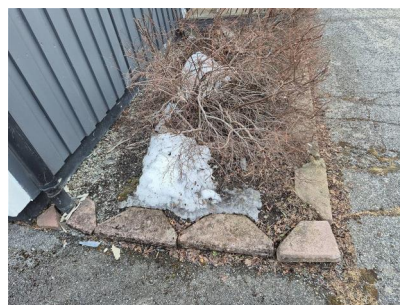
Växter finns i anslutning till byggnaden.

Området närmast huset rekommenderas att vara fritt från växtlighet.

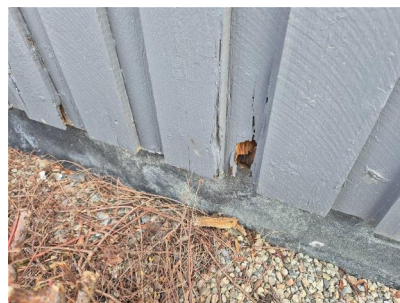
- Fasadpanelen är delvis i behov av målning/underhåll.
- Torrspäckor och rötskador förekommer i fasadpanelen.

För att öka livslängden på fasadbeklädnaden rekommenderas målning och underhåll samt att rötskadade panelbrädor byts ut.

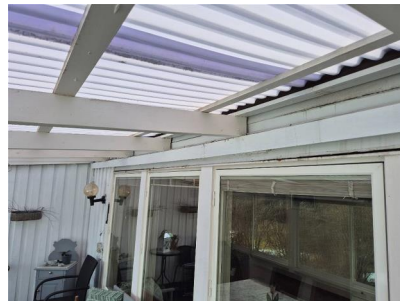
Bärlina bedöms svikta från vägg.

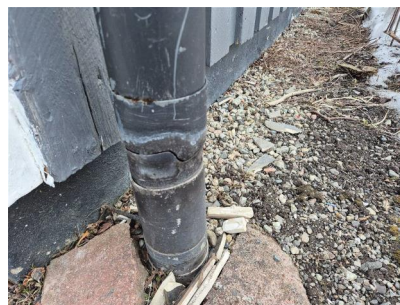
Sprickor och skador på takavattningen.

Brister i takavattningen kan medföra en ökad fuktbelastning på sockel och fasad. Tillse att takavattningen åtgärdas.

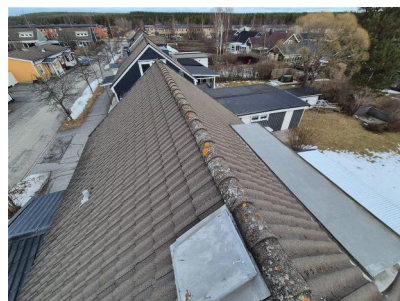
Yttertaket är original och har passerat sin tekniska livslängd. Detta är inget som automatiskt innebär att det inte fungerar men att risken för att skador ska uppstå ökar.

Yttertaket är äldre.

Takpannor, plåtdetaljer och underlagspapp har enligt vår bedömning en begränsad livslängd. Eftersom husets taktäckning är äldre har det ett minskat motstånd mot vatteninträngning. Detta i sin tur kan leda till fuktskador på träläkt och vidare ner i underliggande konstruktioner.

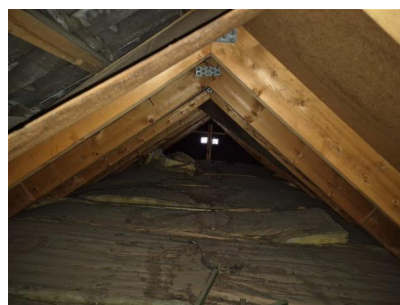
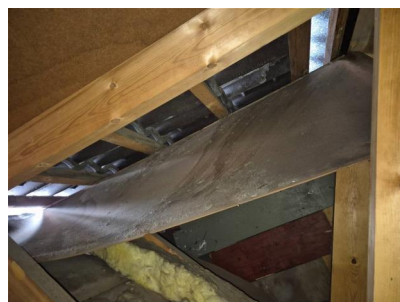
På vinden noterades att underlagstak av träfiberskivor (masonit) finns och att det delvis släppt från dess infästning. Detta medför att underlagstak delvis saknas och ett eventuellt läckage i detta område kommer inte ledas ut från vinden. Då masoniten saknar skyddande material av t.ex. papp kan fuktfläckar lätt uppstå. Detta har uppstått i mindre omfattning och är fuktindikerat utan anmärkning.

- Underlagstaket består av träfiberskivor.
- Underlagstaket har delvis släppt från dess infästning.

Kondensvatten kan droppa ned och absorberas i isoleringens översta skikt och torkar då oftast utan att det leder till någon skada. Eftersom ett kondensskydd även leder bort vatten från smärre läckage, vid spikhål, skarvar och dylikt, ställs större krav på yttertaketets täthet om kondensskydd saknas. När kondensskydd saknas finns en ökad risk för fuktskador i de omkringliggande konstruktionerna. Med tiden kan även träfiberskivorna drabbas av fuktskador.

Vid kontroll av vindar uppmättes fuktvärden under kritisk fuktnivå för mikrobiell tillväxt och en normal lukt upplevdes. Fuktkvoten i underlagstak/takbjälkar uppmättes till 9 %. Gränsvärde för mikrobiell tillväxt är 17 %.

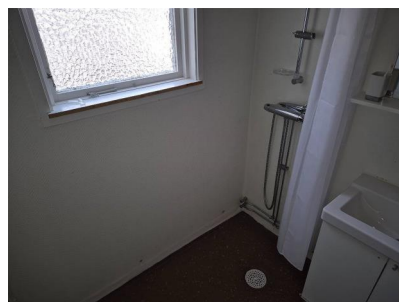
- Våtutrymmet har äldre yt-/tätskikt.
- Rör genomföring finns genom vägg i dusch.
- Äldre typ av gjutjärnsbrunn med anslutet tätskikt.
- Tröskel saknas.
- Mattsläpp i golv/väggvinkel
- Fönster i plats för dusch.

Eftersom funktionen, som innebär att ytskiktet/tätskiktet ska vara vattentätt, kan vara nedsatt finns en ökad risk att vatten tränger igenom ytskiktet/tätskiktet med vattenskador i omkringliggande konstruktioner som följd.

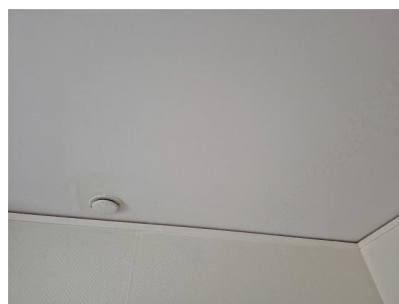
Missfärgningar i innertak.  
Fuktindikerat utan anmärkning.

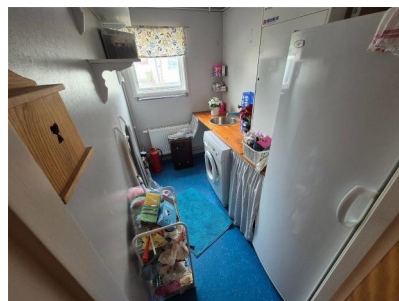
- Våtutrymmet har äldre yt-/tätskikt.
- Matta och klämring lös invid golvbrunn.
- Äldre typ av gjutjärnsbrunn med anslutet tätskikt.
- Rör genomföringar i golv.
- Tröskel saknas.
- Mindre läckage på vattenlås till diskbänk.

Eftersom funktionen, som innebär att ytskiktet/tätskiktet ska vara vattentätt, kan vara nedsatt finns en ökad risk att vatten tränger igenom ytskiktet/tätskiktet med vattenskador i omkringliggande konstruktioner som följd.

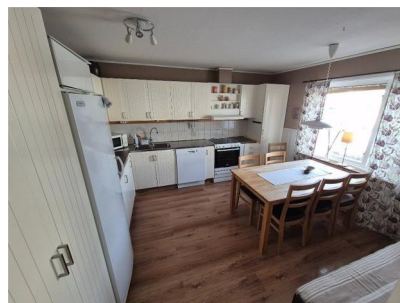
Fuktskydd saknas i diskbänksskåp.

Utan fuktskydd är det svårt att upptäcka läckage från rörledningar.

För att upptäcka eventuella läckage, installera ett fuktskydd.

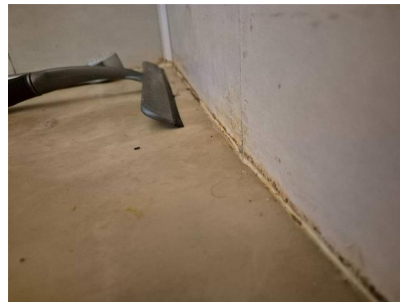
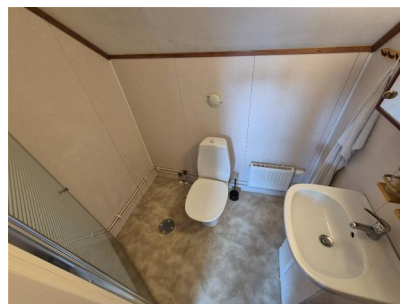
Våtutrymmena är äldre och brister förekommer. I duschen på övre plan finns formförändring på väggskiva samt svikt i material. Rekommenderar att en renovering av utrymmet utförs och att man i samband med denna kontrollerar omkringliggande konstruktioner för eventuellt bakomliggande skador.

- Våtrumsskivor på vägg med förmförändring och svikt i skarv.

- Våtutrymmet har äldre yt-/tätskikt.
- Svikt i golv kring golvbrunnen.
- Matta sticker ut under klämring.
- Rör genomföringar i golv.
- Delvis bristfälligt golvfall.

Renovering av utrymmet rekommenderas. Kontakta en behörig våtrumsentreprenör för en renovering. I samband med renoveringen bör omkringliggande konstruktioner kontrolleras för att upptäcka eventuella följdskador av den förmförändring/svikt som förekommer.

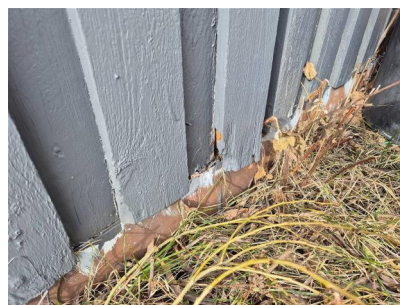
Mindre rötskador finns i fasadpanelens nederkant.

Dessa bedöms inte ha lett till bakomliggande skador. Rekommenderar byte av rötskadat virke.

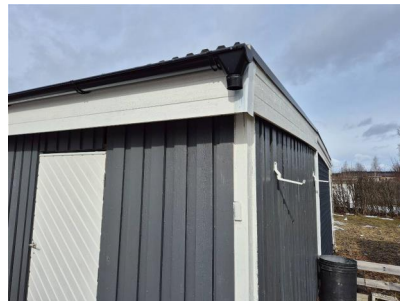
Stuprör saknas.

Eftersom stuprör saknas utsätts fasaden och grunden för ökad fuktbelastning, vilket i sin tur kan leda till fuktskador i bakomliggande konstruktioner.

Montera stuprör.

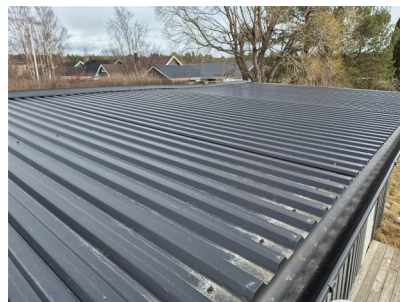
Låglutande tak har fel taktäckning.

Taktäckningen av plåt är inte anpassad till taklutningen. Risk finns för läckage med fuktskador som följd.

Svacka finns på tillbyggd del

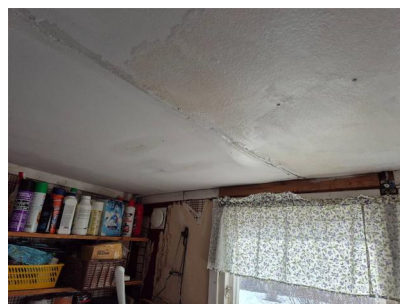
Tak och vägg har fuktfläckar.

Fuktfläckar kan bero på olika saker, och kan vara ett tecken på en tidigare eller en pågående fuktskada.

Vid tillträde till förrådet upplevdes en avvikande kemisk lukt.

Vi rekommenderar en fördjupad undersökning för att bedöma orsak och omfattning.

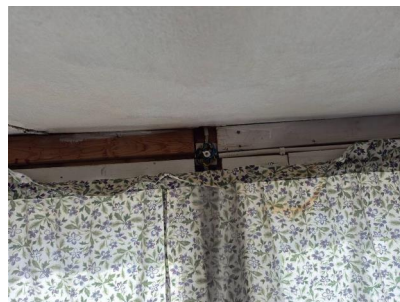
Täcklock saknas på kopplingsdosa.
