Besiktningssprotokoll

Anticimex Försäkringsbesiktning i samarbete med Fastighetsbyrån

Fastighetsbeteckning: Grimeton 1:7	
Fastighetsadress: Grimeton 112	
Postnummer: 43298	Ort: Grimeton

Besiktningdatum: 2026-03-27	Protokollnummer: 69585679
Temperatur: 5 °C	Väderlek: Klart
Tekniker: Daniel Levin	
E-post: Daniel.Levin@anticimex.se	
Kontor: Halmstad	
Närvarande: Fastighetsägaren

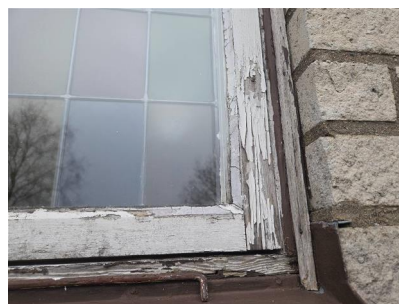
Äldre fönster är i behov av målning/underhåll då kitt- och färgsläpp noterades.

Fönsterbågar och fönsterkarmar där målnings- och underhållsbehov finns riskerar att få fukt- och rötskador på grund av sämre vattenavvisande förmåga.

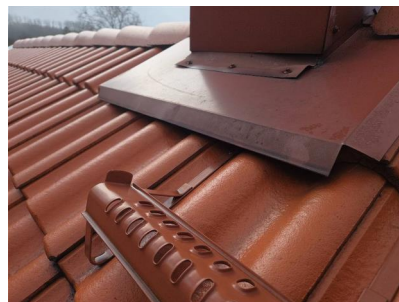
Skorstenens nedre plåtbeslag glipar mot takpannorna.

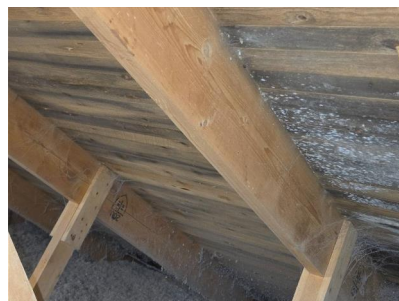
Mikrobiell påväxt finns på underlagstaket.
Fuktkvoten mättes på yttertaketets insida till 14 %.

Det finns risk för mikrobiell tillväxt om den relativa fuktigheten (RF) i luften är över 75 %, vilket i gran- och furuvirke motsvarar en fuktkvot (FK) på ca 17 %.

Detta kan vara ett tecken på att vinden tillförs fukt inifrån bostaden. Observera att besiktning av bostadens ventilationssystem inte har ingått i uppdraget.

För att komma tillrätta med detta kan fuktillförseln inifrån bostaden behöva minskas. Det kan göras genom att ventilationen i bostaden förbättras samt att eventuella otätheter i vindsbjälklaget (tak-/väggvinklar, taklucka med mera) tätas. Läs Anticimex faktablad om oppvärmda vindsutrymmen för tips och råd.

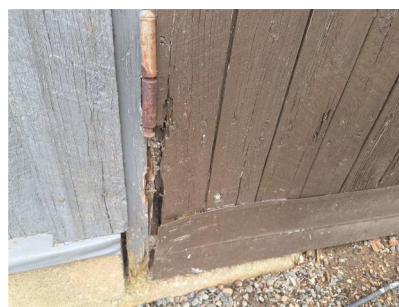
Rötskador finns i garageporten samt i träfasaden, främst åt öster.

Det rekommenderas att kontakt tas med fackman för kontroll av omfattning av de rötskador som noterats samt för bedömning av lämpliga åtgärder.

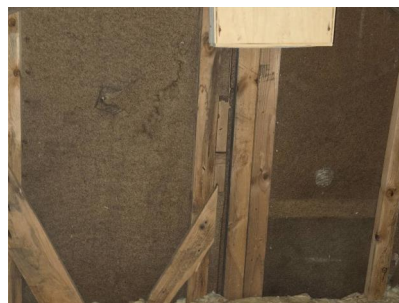
På gavlarna noterades missfärgningar och mindre otätheter i asfaboarden. Vid fuktindikering mot missfärgningarna noterades inga förhöjda fuktindikationer.

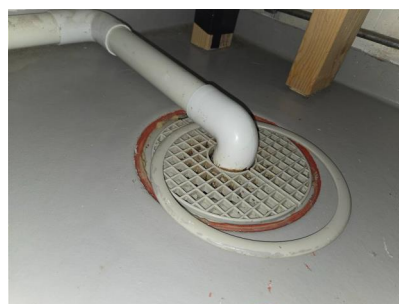
⚠ Ytskiktet är äldre.
Väggens plastmatta har släppt lokalt från underlaget i nederkant.
Rörgenomföringen till handfatets anslutningsstos är otät.
Golvbrunnens klämring sitter löst.
Golvfallet är lokalt bristfälligt utfört.

Bristerna medför att vatten kan tränga in i omkringliggande konstruktioner med fuktrelaterade skador som möjlig följd.

Vid fuktindikering som utfördes i utrymmet noterades inga förhöjda fuktindikationer.

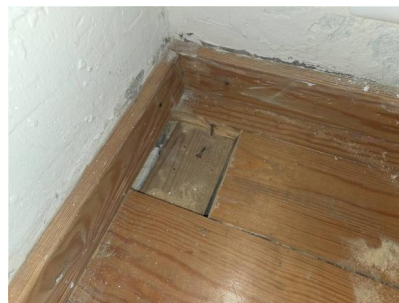
- ✗ I hobbyrummet finns ett passivt ventilerat golv mot betongplattan och i gillestugan finns ett uppreglat golv. Plastmattor är monterade på väggar och golv i duschrummet. Ett provhåll togs upp i gillestugans uppreglade golv intill ytterväggen åt sydost. Golvregeln är av tryckimpregnerat virke. Fuktkvoten mättes i golvregeln till 21 %. En mikrobiell lukt upplevs från provhålet samt vid luktkontroll intill golvlisterna i gillestugan.

Det finns risk för mikrobiell tillväxt om den relativa fuktigheten (RF) i luften är över 75 %, vilket i gran- och furuvirke motsvarar en fuktkvot (FK) på ca 17 %.

Det rekommenderas att alla ångtäta och organiska material som finns monterade direkt mot källarväggarna och betongplattan rivs ut och bakomliggande ytor rengörs noggrant.
