Besiktningssprotokoll

Anticimex Försäkringsbesiktning i samarbete med Fastighetsbyrån

Fastighetsbeteckning: Älta 42:23	
Fastighetsadress: Högmoravägen 46	
Postnummer: 13836	Ort: Älta

Besiktningdatum: 2026-03-25	Protokollnummer: 69608178
Temperatur: +7 °C	Väderlek: Regn
Tekniker: Peter Scibor	
E-post: peter.scibor@anticimex.se	
Kontor: Stockholm Syd	
Närvarande: Fastighetsägaren med son Peter Scibor Anticimex

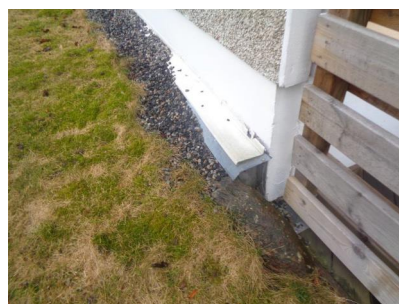
Utvändigt / Markförhållanden

Utvändigt fuktskydd ligger oskyddat ovan mark.

Risk finns att det utvändiga fuktskyddet skadas och funktionen försämras.

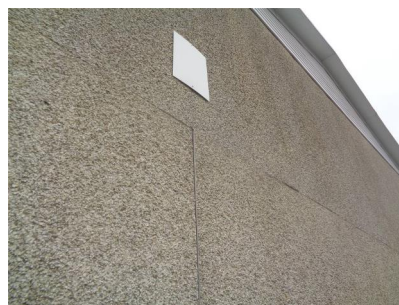
Utvändigt / Fasad

Stenskvor på husets gavel har delvis släppt

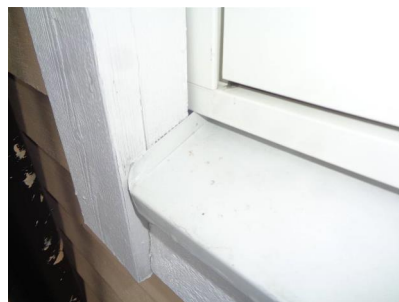
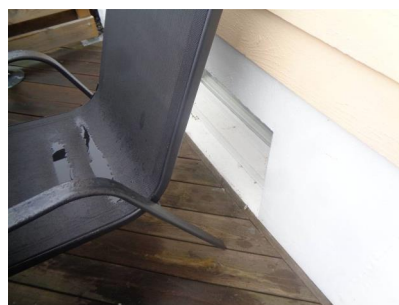
Utvändigt / Fönster

Fönsterbleck är delvis otäta vid infästningar/uppvik

Eftersom fönsterblecken är otäta finns risk att vatten rinner in i väggen vilket i sin tur kan leda till fuktskador i väggkonstruktionen.

Lågt sittande fönster

Lågt sittande fönster riskerar att drabbas av en ökad fuktbelastning vid snösmältning och skyfall. Detta kan medföra fuktrelaterade skador i fönster och omkringliggande konstruktioner

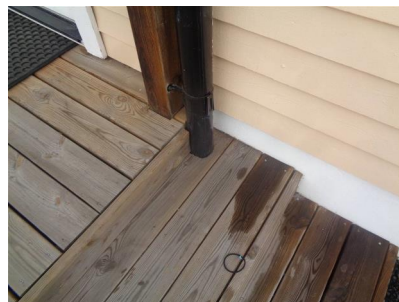
Utvändigt / Hängrännor / Stuprör

Stuprör är inte anslutna till markledning, leds delvis idag bort med rör ovan mark från huset.

Stuprör som inte är anslutet till markledning kan medföra en ökad fuktbelastning på grundmur/sockel som i sin tur kan leda till fuktrelaterade skador.

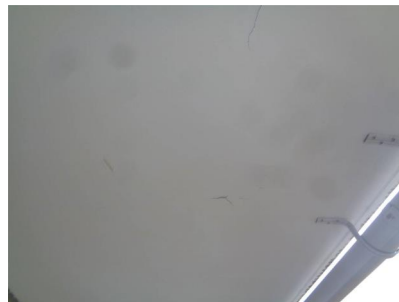
Utvändigt / Balkong

Delvis färgsläpp/fläckar noteras i taket

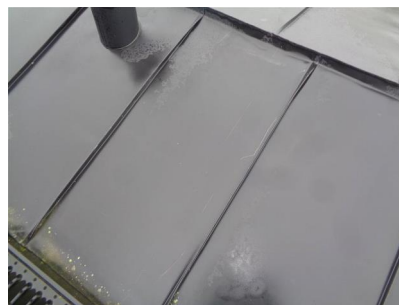
Utvändigt / Tak

Delvis repor med rostangrepp finns i takplåten

taket är besiktigt från tak bryggan

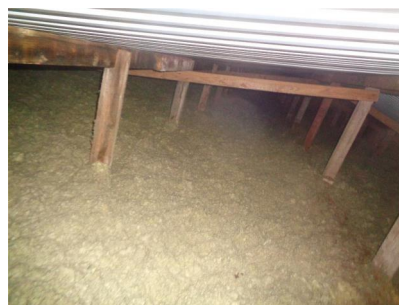
Utvändigt / Vind lucka utvändigt på taket

Vindsutrymmet saknar landgångar.

Vindsutrymmet kunde inte besiktas eftersom landgångar saknas.

Vi rekommenderar en kompletterande besiktning när landgång monterats.

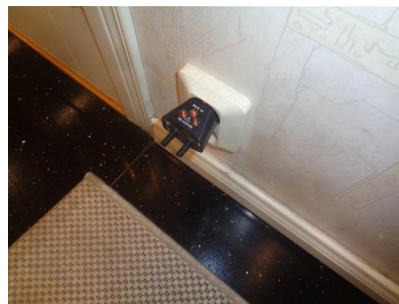
Entréplan / Entréhall

Ojordat uttag finns i rum med klinkergolv.

När man har ojordade eluttag i rum med klinker finns det en ökad risk för personskador.

Kontakta en elektriker för kontroll och åtgärd.

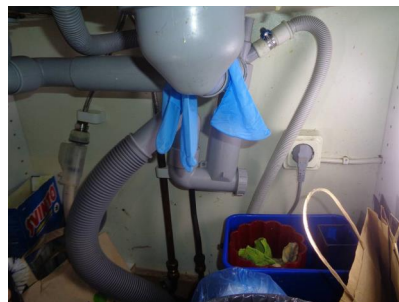
Entréplan / Kök

Fuktskydd saknas i diskbänksskåp och upphängningsbygel på spillvattenledningen från diskmaskinen.

Utan fuktskydd är det svårt att upptäcka läckage från rörledningar. Vatten kan då tränga in i omkringliggande konstruktioner och orsaka fuktskador.

För att upptäcka eventuella läckage, installera ett fuktskydd.

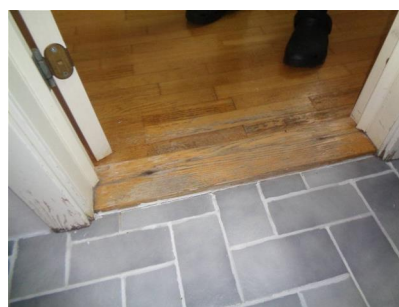
Övre plan / Hall

Golvet har missfärgningar och delvis släppt .

Vi rekommenderar en fördjupad undersökning för att bedöma orsak och omfattning.
