Fastighetsbeteckning
Djupedalsäng 1:120
Adress
Rullstensvägen 14
43541 Mölnlycke

**Besiktningssuppgifter**

Uppdragsnummer O31178
Besiktningdatum 2026-03-26
Besiktningföretag OBM Besiktning Väst AB
Besiktningförrättare Jonas Väyrynen
Närvarande Fastighetsägare.
Giltig till och med 2027-03-26

| Huset är ett 1-plans kedjehus grundlagd med platta på mark. | 1958 |

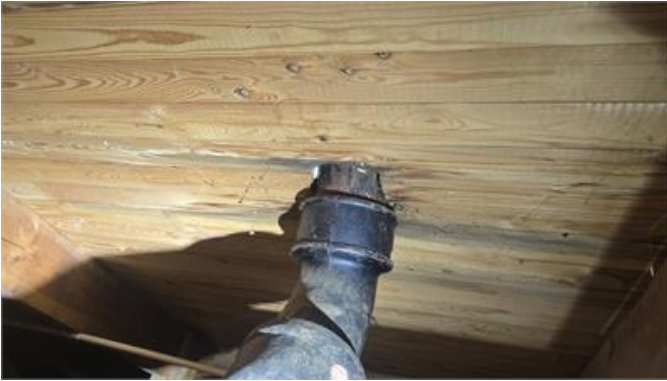
| Besiktningsresultat | | | | | |
|---|---|---|---|---|--|
| Vind | | X | | | Fuktfläckar förekommer lokalt på underlagstak kring genomföring, vid fuktindikering noterades inga förhöjda värden. Vidare förekommer mikrobiell påväxt på underlagstaket. Se kommentar/riskanalys. |

Fuktfläckar förekommer i underlagstaket, dessa fuktfläckar var vid besiktningstillfället torra och bedöms kunna vara från tiden innan takomläggningen. Det rekommenderas att dessa hålls under uppsikt och ökar fuktfläckarna i storlek eller annan förändring sker bör kontakt tas med en fackman för erforderliga åtgärder.

Exempelbild, fuktfläck i underlagstak kring genomföring, vind.

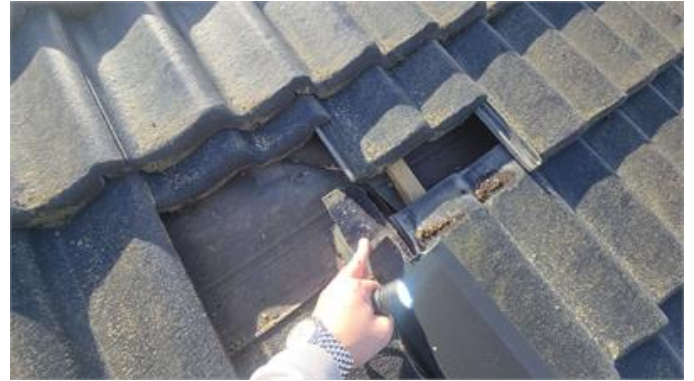
| Besiktningsresultat | | | | | |
|---|---|---|---|---|--|
| Tak | | | X | | Yttertaken är kontrollerade från tak ovan förråd/groventré. Takpappen bedöms ha uppnått tidsspannet för sin tekniskt förväntade livslängd och har otätheter i dess skarvar. Otätheter förekommer mellan äldre plåtarbete och takpannor. I skarv mellan de olika taklutningarna/taktyperna förekommer otätheter i underlagspappen. Se kommentar/riskanalys. |

Där otätheter förekommer i underlagspappen kring skarvar mellan takvinklar/taktyper finns en ökad risk för vatten att tränga in i underliggande konstruktioner, med fuktskador som möjlig följd.

Exempelbild, otätheter mellan taktyper/vinklar (under takpannorna)

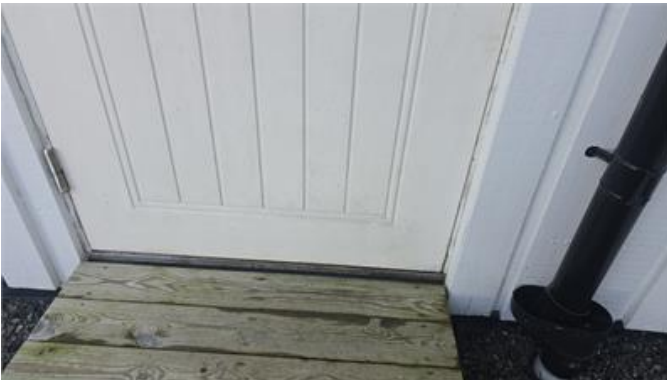
| Besiktningsresultat | | | | | |
|---|---|---|---|---|--|
| Fönster/dörrar | | | X | | Husets ytterdörrar och äldre fönster har målning/underhållsbehov. Tröskelbleck saknas på ytterdörrar framsida, och sitter löst på en altandörr baksida. Se kommentar/riskanalys. |

När det finns brister i underhållet av dörrar och fönster finns det en risk att man kan få skador i det organiska materialet vilket kan påverka byggnaden och inomhusmiljön negativt.

Plåtdetaljer skall hindra fukt att tränga in i angränsande konstruktioner. När plåtdetaljerna är otäta/bristfälliga finns det en risk att vatten kan tränga in och orsaka skador som påverkar fastigheten och inomhusmiljön negativt.

Exempelbild, målning/underhållsbehov dörr och avsaknad av tröskelbleck.

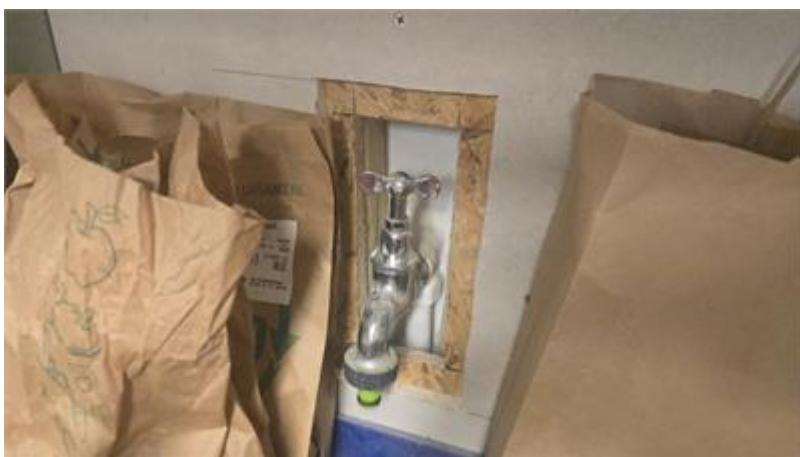
| Konstruktionsuppbyggnad | Flytande golvkonstruktioner på cellplastisolering, stegljudsdämpning. En väggkonstruktion med träreglar, mellanliggande isolering, osb-skiva och gipsskiva. |

Kontroll av väggkonstruktion har skett genom otätheter i denna. Golvkonstruktioner är flytande, håltagning i dessa har inte utfört för att inte förstöra ytskikten, kontroll har istället skett genom otätheter i konstruktionerna. Stickprovsmässig fuktkvotsmätning utfördes i träreglar vägg, trösklar med värden mellan 13-14%FK, vilket är under gränsvärdet för mikrobiell tillväxt som brukar anges till ca 17%FK.
