# Besiktningsprotokoll

Anticimex Försäkringsbesiktning i samarbete med Fastighetsbyrån

| Fastighetsbeteckning:<br>Rättaren 15 | |
| Fastighetsadress:<br>Gadds Väg 5 | |

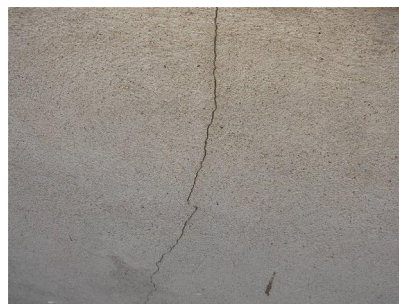
Sprickor finns i sockel.

Detta kan leda till fukt- och frysskador i konstruktionen.

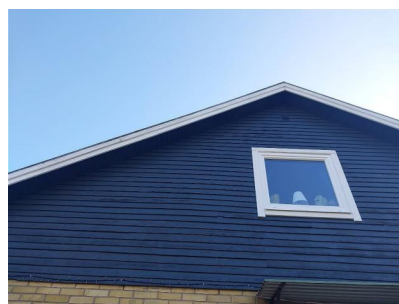
Fasadpanelen och vindskivor är i behov av målning/underhåll.

Fasadbeklädnad och träkonstruktioner där målningsbehov finns riskerar att få fukt- och rötskador på grund av sämre vattenavvisande förmåga. För att öka livslängden på fasadbeklädnaden rekommenderas målning och underhåll.

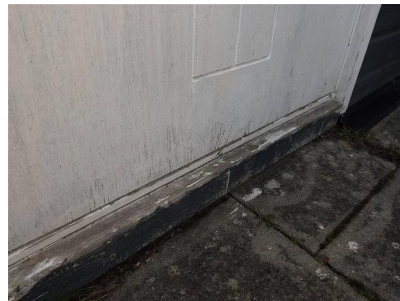
Garagedörr har färgsläpp och torrsprickor.

Dörrar där målningsbehov finns riskerar att få fukt- och rötskador på grund av sämre vattenavvisande förmåga.

För att öka livslängden på dörr rekommenderas målning och underhåll.

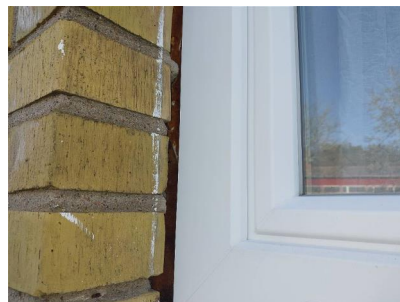
Fyra fönster saknar tätningsbleck.

Avsaknad av bleck medför en ökad risk för att vatten kan rinna in och orsaka fuktrelaterade skador i omkringliggande konstruktioner.

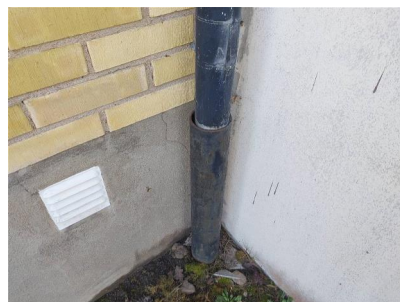
Lövsilar finns inte.

När det saknas lövsilar så finns det risk att det blir stopp i dagvattenledningen.

För att hindra stopp i dagvattenledningar rekommenderas komplettering av lövsilar.

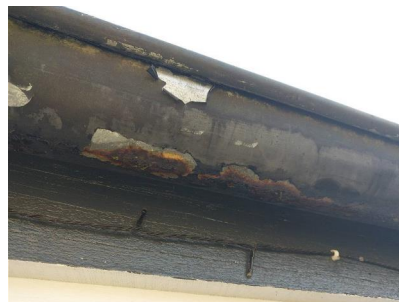
Några hängrännor är rostiga.

Rostskadade hängrännor leder ofta till läckage, vilket i sin tur innebär risk för fuktskador på fasad, sockel och i bakomliggande konstruktioner.

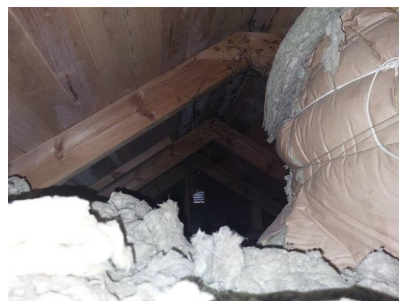
Mikrobiell påväxt finns på underlagstaket.

Den upptäckta mikrobiella påväxten på underlagstaket kan vara ett tecken på att vinden tillförs fukt inifrån bostaden och/eller uteluften.

I detta fallet beror det troligen på inomhusluften.

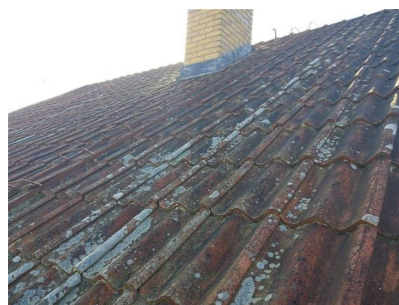
Yttertaket börjar bli äldre.

Takpannor, plåtdetaljer och underlagspapp har enligt vår bedömning en begränsad livslängd. Eftersom husets taktäckning är äldre har det ett minskat motstånd mot vatteninträngning. Detta i sin tur kan leda till fuktskador på träläkt och vidare ner i underliggande konstruktioner.

Några takpannor har spruckit. Dessa pannor bör byttas ut i närtid.

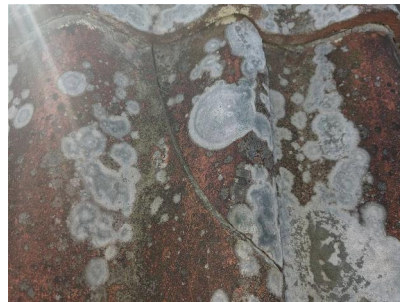
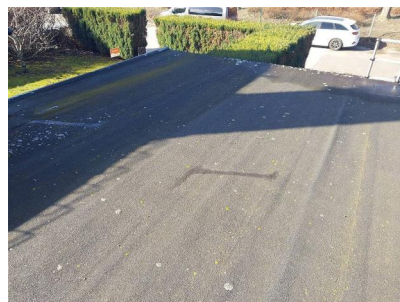
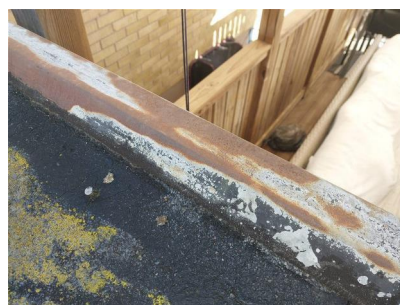
Takpappen på garaget är äldre och plåtarna har rostangrepp.

Tätskiktet på ett platt/låglutande tak har enligt vår bedömning en begränsad livslängd. Eftersom takpappen är äldre har det ett minskat motstånd mot vattengenomträngning. Detta i sin tur kan leda till att takkonstruktionen drabbas av fuktskador.

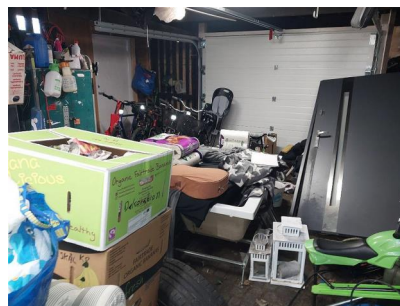
Garaget är uppvärmt och oisolerat.
