Besiktningssprotokoll

Anticimex Försäkringsbesiktning i samarbete med Fastighetsbyrån

Fastighetsbeteckning: Svanvik 2:5	
Fastighetsadress: Svanvik 45	
Postnummer: 546 95	Ort: Karlsborg

Försäkringsbesiktning

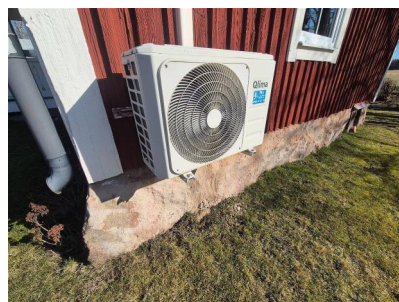
- Kondensvatten från luftvärmepumpens utedel leds inte bort från husgrunden.

Detta medför ökad risk för att vatten tränger in i anslutande konstruktioner, vilket i sin tur kan leda till fuktrelaterade skador. Observera att besiktning av byggnadens värmesystem eller värmepumpen inte har ingått i uppdraget.

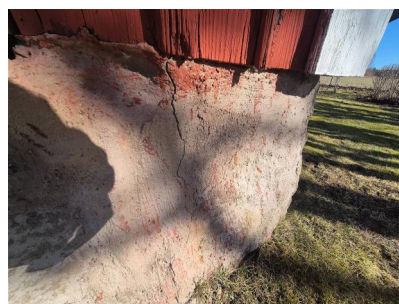
- Sprickor finns i sockel.

Detta kan leda till fukt- och frysskador i konstruktionen.

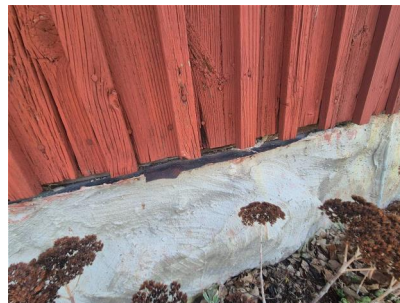
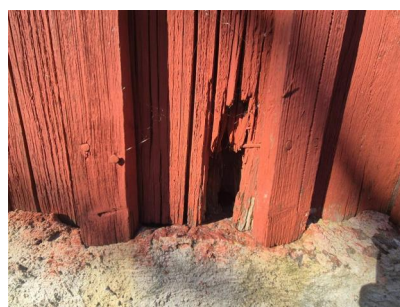
- Rötskador finns i syll/fasadpanelen samt är övriga fasadpanelen i behov av målning/underhåll.

Rötskador i fasaden är ett tecken på bristande fuktskydd/hög fuktpåverkan, som även kan leda till fuktrelaterade skador i bakomliggande konstruktioner.

Kontakta fackman för kontroll och åtgärd.

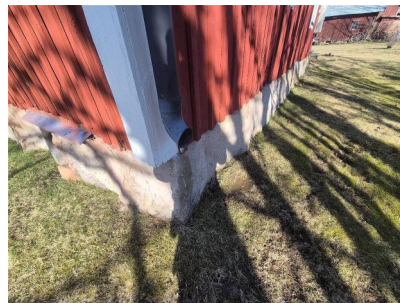
- Stuprör avslutas nära husliv.

Stuprör som avslutas intill husliv (ovan mark) kan medföra en ökad fuktbelastning på grundmur/sockel med fuktrelaterade skador som följd.

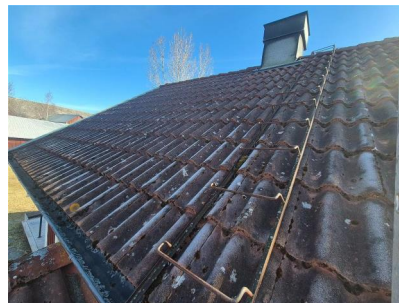
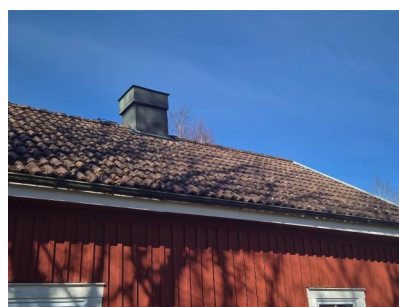
- Yttertaket börjar blir äldre.
- Mossa noteras på takpannorna.
- Vindskivor är i behov av målning/underhåll.

Ovanstående noteringar innebär en ökad risk för fuktrelaterade skador i underliggande konstruktioner som följd.

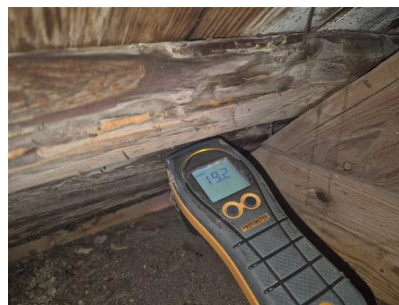
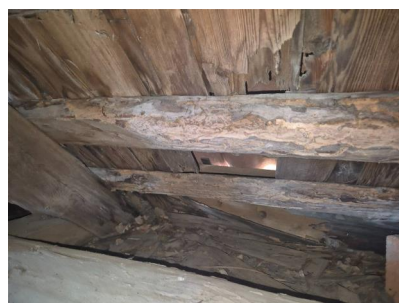
- Fuktgenomslag noteras i underlagstaket mot öst. Fuktvärden uppmättes till 19 %.
- Lokalt noteras skada på underlagstaket (stickspån) där man kan skymta takpannorna.

Kontakta fackman för åtgärd.

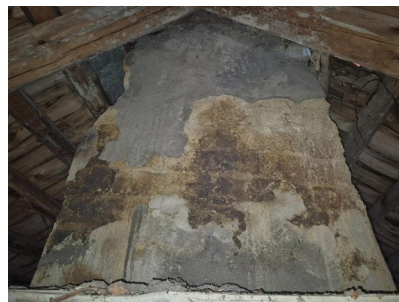
- Sprickor och putssläpp noteras i/på murstocken.

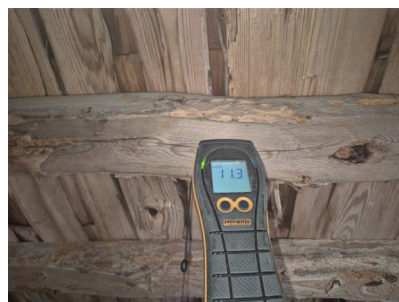
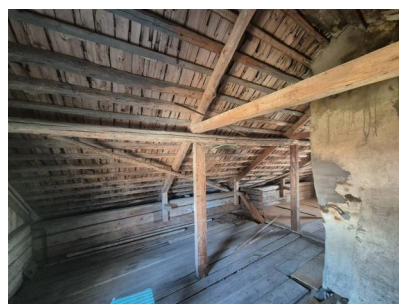
Vid kontroll av övriga vinden uppmättes fuktvärden under kritisk fuktnivå för mikrobiell tillväxt och en normal lukt upplevdes. Fuktkvoten i underlagstak/takbjälkar uppmättes till 11 %. Gränsvärdet är 17 %.

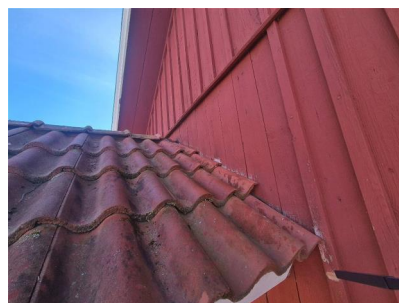
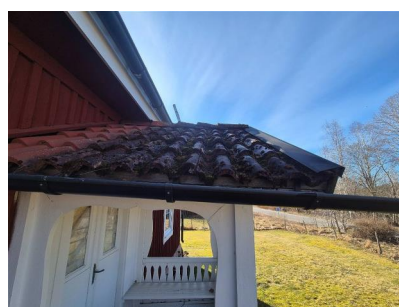
- Ståndplåt saknas mot fasaden.
- Mossa noteras på takpannorna.

Ovanstående noteringar innebär en ökad risk för fuktrelaterade skador som följd.

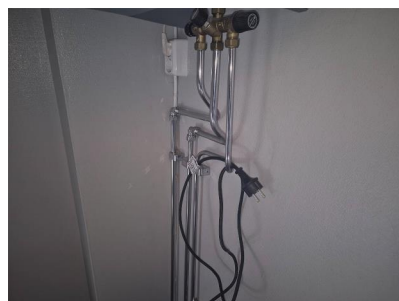
- Golvknarr samt golvlutning förekommer, detta är förväntat med tanke på husets ålder.

- Värmekabel för inkommande vatten finns i badrummet.

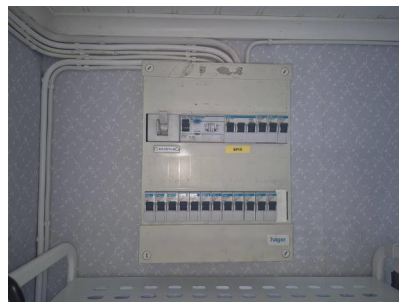
- Jordfelsbrytare finns installerad i elcentralen men gruppförteckning över elcentralen saknas.

"Gruppförteckning" är en lista som ska vara placerad vid elcentralen. Den visar vilka säkringar som är anslutna till vilka armaturer, vägguttag och apparater. Den är också till för att underlätta vid felsökning och elarbeten.

Kontakta en elektriker för att upprätta en gruppförteckning som placeras i närheten av elcentralen.

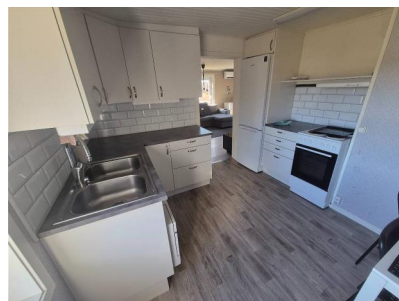
- Fuktskydd saknas under kyl/frys.

Utan fuktskydd är det svårt att upptäcka läckage. Vatten kan då tränga in i omkringliggande konstruktioner och orsaka fuktskador.

För att upptäcka eventuella läckage, installera ett fuktskydd.

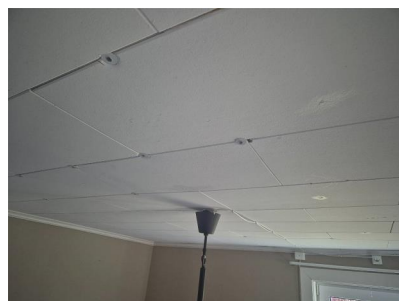
- Innertaket svackar och är förstärkt med skruvar.
