# Besiktningsprotokoll

Kompletterande besiktning  
Anticimex Försäkringsbesiktning i samarbete med Fastighetsbyrån

| Fastighetsbeteckning:<br>Karl Gustavs-Näs 1:11 | |

| Besiktningsdatum:<br>2026-02-27 | Protokollnummer:<br>69580858 |

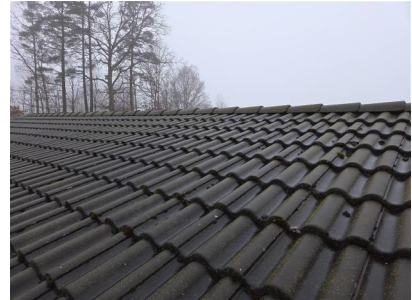
Taket är besiktigat från marken, steg rest mot takfoten samt från takstegen.

Inget att notera.
