# Besiktningssprotokoll

Anticimex Försäkringsbesiktning i samarbete med Fastighetsbyrån

Fastighetsbeteckning: Väte Isome 1:45	
Fastighetsadress: Väte Isome 802	
Postnummer: 623 78	Ort: Klintehamn

Besiktningdatum: 2026-03-24	Protokollnummer: 69595376
Temperatur: 6 °C	Väderlek: Mulet
Tekniker: Joakim Linde	
E-post: joakim.linde@anticimex.se	
Kontor: Kalmar	
Närvarande: - Fastighetsägare

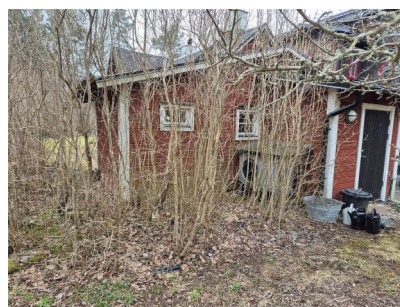
Viss växtlighet finns i anslutning till byggnaden.

När det finns rabatter och växter nära byggnaden finns risk att fukt stannar kvar i väggarna. Detta kan i sin tur orsaka invändiga fuktskador. Växternas rötter kan också skada grundmuren och sätta dräneringsledningen ur funktion.

Området närmast huset rekommenderas att vara fritt från växtlighet.

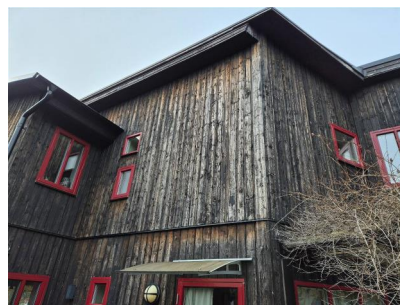
Fasadpanelen och knutbrädor är i behov av målning/underhåll.

Fasadbeklädnad och träkonstruktioner där målningsbehov finns riskerar att få fukt- och rötskador på grund av sämre vattenavvisande förmåga. För att öka livslängden på fasadbeklädnaden rekommenderas målning och underhåll.

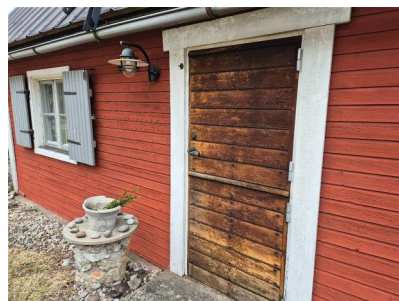
Dörrar (ursprungshuset) är i visst behov av målning/underhåll.

Dörrar där målningsbehov finns riskerar att få fukt- och rötskador på grund av sämre vattenavvisande förmåga.

För att öka livslängden på dörr rekommenderas målning och underhåll.

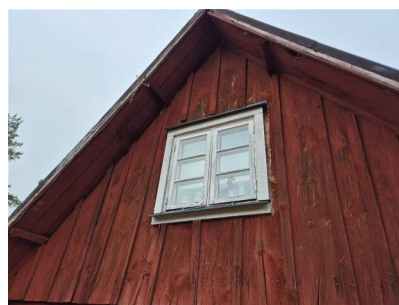
- Enstaka fönster är i behov av målning/underhåll.

Fönsterbågar och fönsterkarmar där målningsbehov finns riskerar att få fukt- och rötskador på grund av sämre vattenavvisande förmåga.

För att öka livslängden på fönster rekommenderas målning och underhåll.

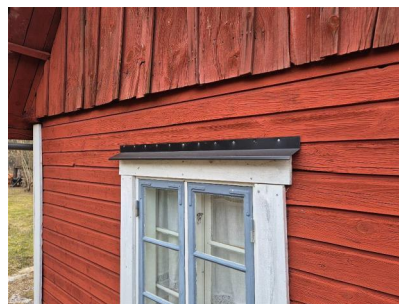
- Vissa överbleck är ej täta vid infästning.

Eftersom överblecken är otäta vid infästning finns risk att vatten rinner in i väggen vilket i sin tur kan leda till fuktskador i väggkonstruktionen.

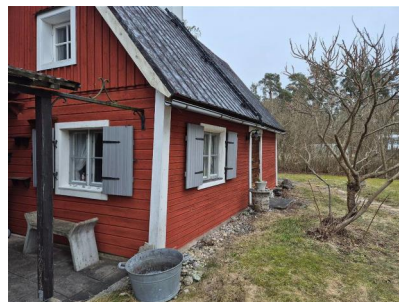
Stuprör saknas.

Eftersom stuprör saknas vid ursprungshusets ena långsida utsätts fasaden och grunden där för ökad fuktbelastning, vilket i sin tur kan leda till fuktskador i bakomliggande konstruktioner.

Montera stuprör.

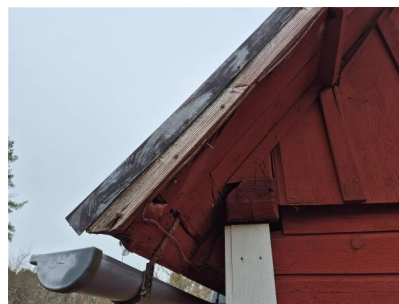
- Delar av yttertaket är äldre på ursprungshuset

Yttertaket har enligt vår bedömning en begränsad livslängd. Eftersom husets taktäckning är äldre har det ett minskat motstånd mot vatteninträngning. Detta i sin tur kan leda till fuktskador på träläkt och vidare ner i underliggande konstruktioner.

- Vissa vindskivor är i behov av målning/underhåll samt byte av delar som har rötskada.

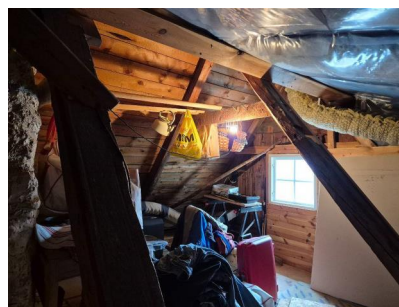
Parallelltak.

Delar av huset saknar vind eftersom innertaket och yttertaket löper parallellt (parallelltak). Viktigt är att man kontinuerligt ser över den yttre taktäckningen samt att ventilationen i bostaden fungerar tillfredsställande.

Vid kontroll av vinden uppmättes fuktvärden under kritisk fuktnivå för mikrobiell tillväxt och en normal lukt upplevdes. Fuktkvoten i underlagstak/takbjälkar uppmättes till 8%.

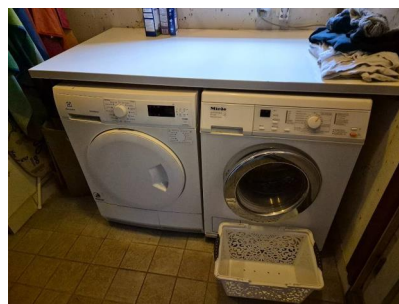
Golvbrunn finns inte i utrymmet.

I denna typ av utrymme bör en golvbrunn finnas. Avsaknaden utgör en ökad risk för fuktskador i omkringliggande konstruktioner vid eventuellt läckage.
