Besiktningssprotokoll

Anticimex Försäkringsbesiktning i samarbete med Fastighetsbyrån

Fastighetsbeteckning: Soldaten 10	
Fastighetsadress: Danska Vägen 24	
Postnummer: 226 39	Ort: Lund

Besiktningdatum: 2026-03-26	Protokollnummer: 69617770
Temperatur: 6 °C	Väderlek: Mulet
Tekniker: Johan Fagerström	
E-post: johan.fagerstrom@anticimex.se	
Kontor: Lund	
Närvarande: Tomas Dahlin - anhörig till fastighetsägaren

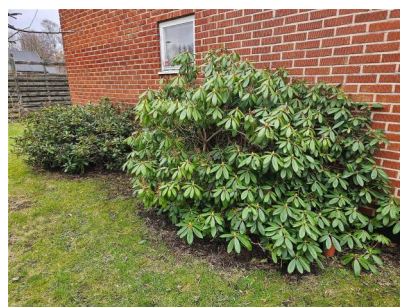
Utvändigt / Markförhållanden

-Växter finns i anslutning till delar av byggnaden.

När det finns rabatter och växter nära byggnaden finns risk att fukt stannar kvar i väggarna. Detta kan i sin tur orsaka invändiga fuktskador. Växternas rötter kan också skada grundmuren och sätta dräneringsledningen ur funktion. Området närmast huset rekommenderas att vara fritt från växtlighet.

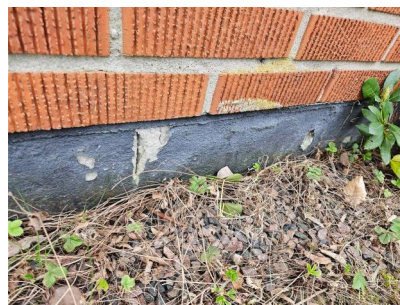
Utvändigt / Sockel

-Sprickor och färgsläpp finns i sockel.

Dessa bedöms inte ha lett till några bakomliggande skador.

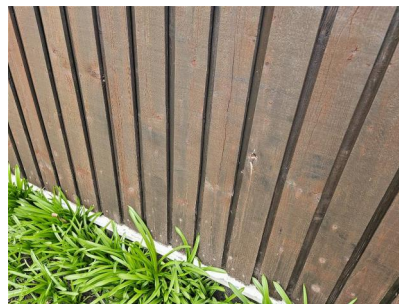
Utvändigt / Fasad

-Fasadpanelen är i behov av målning/underhåll.

Fasadbeklädnader och träkonstruktioner där målningsbehov finns riskerar att få fukt- och rötskador på grund av sämre vattenavvisande förmåga.

För att öka livslängden på fasadbeklädnaden rekommenderas målning och underhåll vilket är en del i det löpande underhållet..

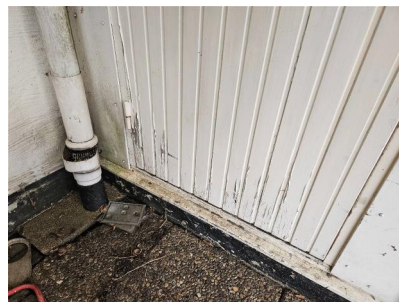
Utvändigt / Dörrar

-Dörrar är i behov av målning/underhåll.

Dörrar där målningsbehov finns riskerar att få fukt- och rötskador på grund av sämre vattenavvisande förmåga.

För att öka livslängden rekommenderas målning och underhåll.

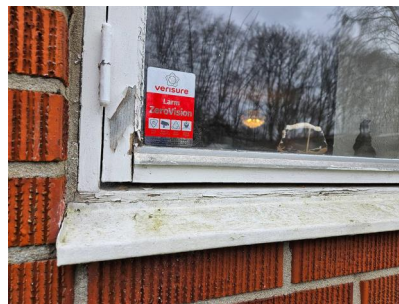
-Fönster är i behov av målning/underhåll.

Fönsterbågar och fönsterkarmar där målningsbehov finns riskerar att få fukt- och rötskador på grund av sämre vattenavvisande förmåga. För att öka livslängden rekommenderas målning och underhåll.

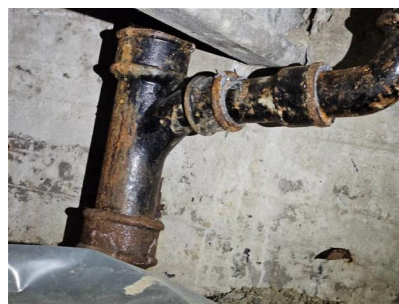
Utvändigt / Krypgrund med bjälklag av betong

-Husets vatten- /avlopp- /värmeledningssystem är äldre.

Detta behöver inte betyda att systemen har några allvarliga brister, men äldre rörsystem kan ha nedsatt funktion/brister på grund av sin ålder, vilket i värsta fall kan leda till läckage.

Vi rekommenderar att en fackman kontaktas för att kontrollera husets rör- /avlopp- /värmeledningssystem samt för hjälp med eventuella åtgärder.

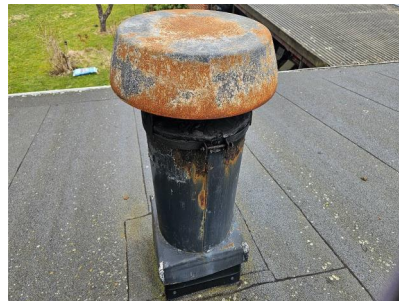
Utvändigt / Tak

-Plåthuv till kamin är rostangripen.

Vid genomrostning finns risk för läckage ner i underliggande konstruktioner.

Måla plåten med för materialet avsedd färg, vid tveksamheter kontakta måleriföretag/fackman.

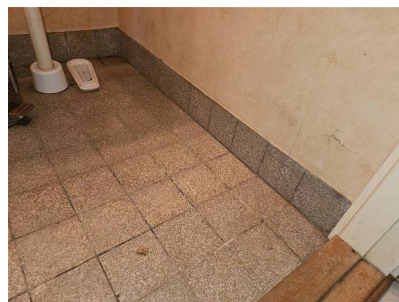
Entréplan / Toalett

-Golvet i utrymmet är inte fuksäkrat mot väggar och tröskel.

Vid uppbyggnaden av utrymmet var detta tillåtet och utförandet anses därför vara fackmässigt utfört. I dagens branschregler omfattas även toaletter av kravet med tättskikt på golvet

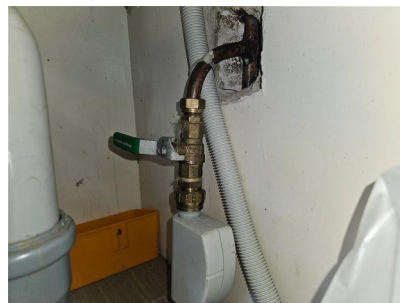
-Avstängningsventil till diskmaskin är placerad i vaskskåp.
Enligt branschreglerna ska denna vara placerad lättillgängligt ovan diskbänk.

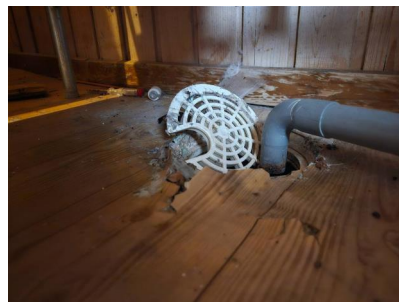
Entréplan / Tvättstuga med groventré

-Våtutrymmet har äldre yt-/tätskikt och golvbrunn som har passerat tiden för sin tekniska livslängd.

Renovering av utrymmet rekommenderas.

Kontakta en behörig våtrumsentreprenör för en renovering och i samband med renoveringen bör omkringliggande konstruktioner kontrolleras för att upptäcka eventuella följskador.

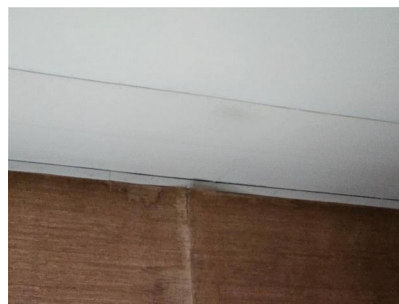
Entréplan / Sovrum 5

-Väggen har äldre fuktfläckar uppe vid takvinkel. Vid fuktindikering indikerades torra värden.

Fuktfläckar kan bero på olika saker och kan vara tecken på tidigare eller pågående fuktskada.
Fläckarna uppkom troligtvis innan takomläggningen.

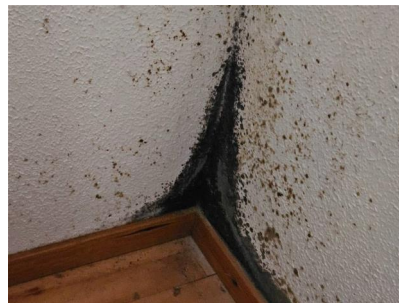
Entréplan / Sovrum 6

-Mikrobiell påväxt finns på vägg. Vid fuktindikering indikerades torra värden.

Mikrobiell tillväxt sker ofta när stillastående inomhusluft kondenserar på kalla väggytor, där orsaken kan vara bristfällig ventilation.
För att fastställa orsaken till påväxten rekommenderar vi en fördjupad undersökning.

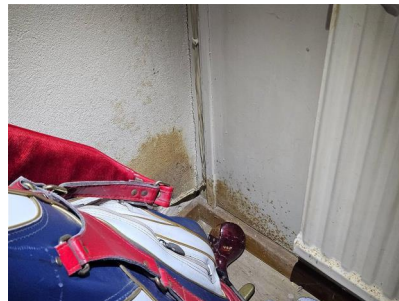
Entréplan / Passage med garderober

-Mikrobiell påväxt finns på vägg. Vid fuktindikering indikerades torra värden.

Mikrobiell tillväxt sker ofta när stillastående inomhusluft kondenserar på kalla väggytor, där orsaken kan vara bristfällig ventilation.

För att fastställa orsaken till påväxten rekommenderar vi en fördjupad undersökning.

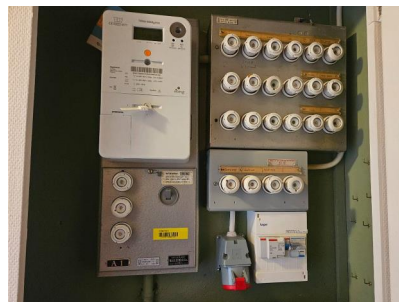
-Jordfelsbrytaren som finns inte installerad tjänar bara delar av anläggningen.

Jordfelsbrytaren minskar dock risken för personskador och brand orsakade av elanläggningen.

Kontakta en elektriker för att se över möjligheten att montera jordfelsbrytare på hela elanläggningen.
