Dale 2:37

Ängsvägen 2

| Uppdragsnummer | P5393 |
| Besiktningsdatum | 2026-03-26 |

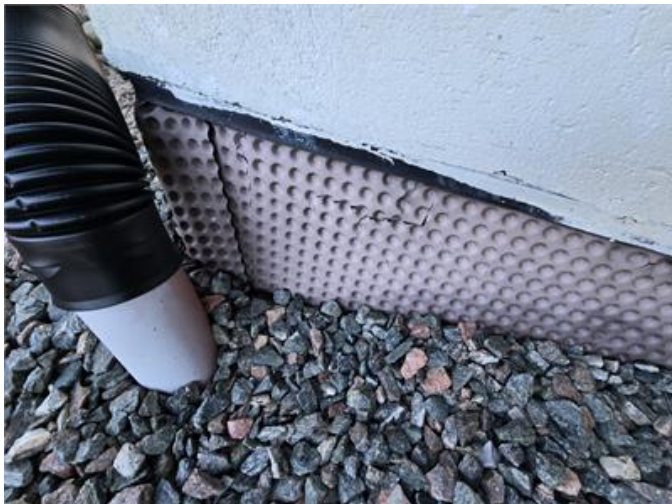
| Besiktningsresultat | | | | | |
|---|---|---|---|---|---|
| Sockel | | X | | | Mindre sprickor noterades lokalt.<br>Fuktskydd synligt ovan mark, avsteg från monteringsanvisning, mindre otätheter förekommer, ökas risk för fuktinträngning.<br>Kondensvattnet från värmepumpens utedel leds inte bort från huset, rekommenderas som skadeförebyggande åtgärd. |

Sockel: Fuktskydd synligt ovan mark samt har skador/otätheter.

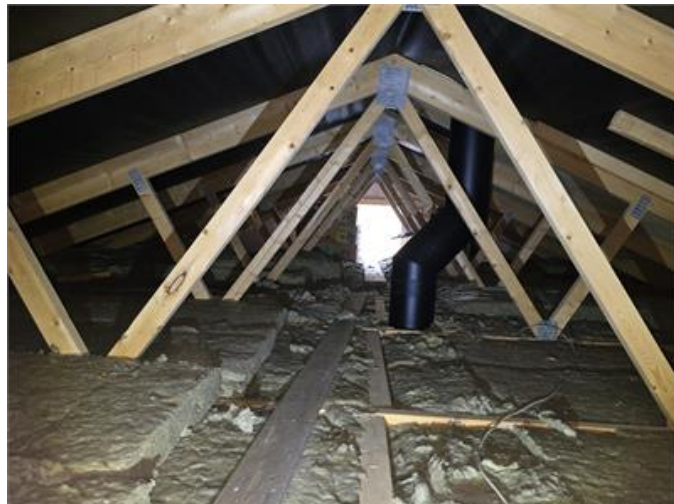
| Besiktningsresultat | | | | | |
|---|---|---|---|---|---|
| Nockvind | | X | | | Mindre mikrobiell påväxt på takstolar. |

Nockvind: Översiktsbild.

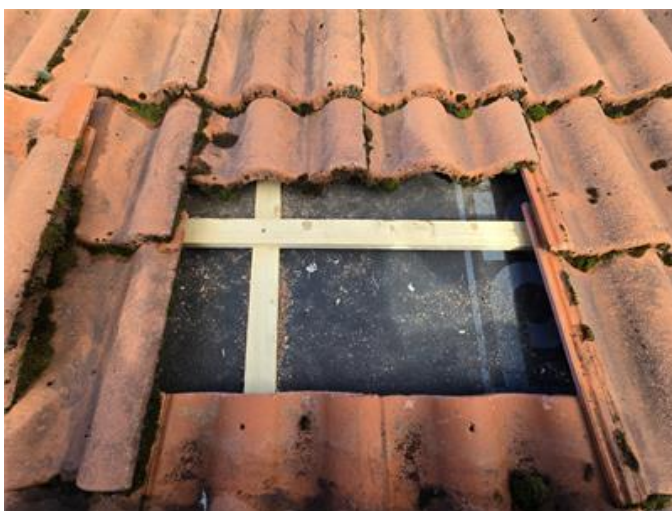
Tak: Stickprovskontroll under pannor med råspont/underlagsduk.

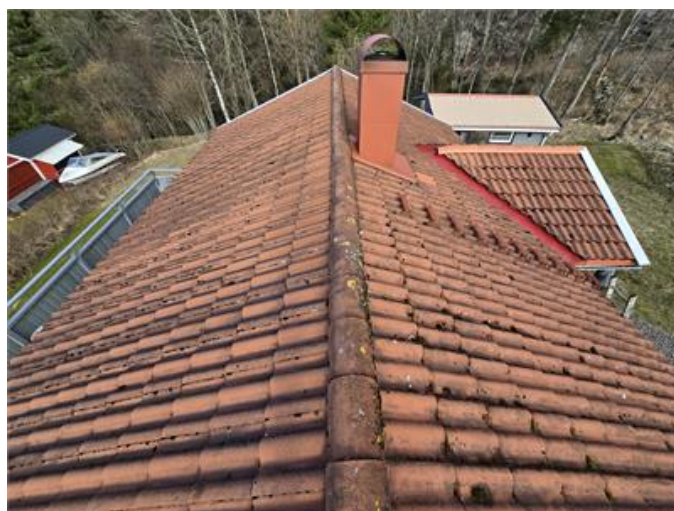
| Besiktningsresultat | | | | | |
|---|---|---|---|---|---|
| Tak | | X | | | Mossa börjar få fäste, bör avlägsnas.<br>Nocktätning något spröd.<br>Spricka i vindskiva mot söder. |

Tak: Översiktsbild, mossa börjar få fäste.

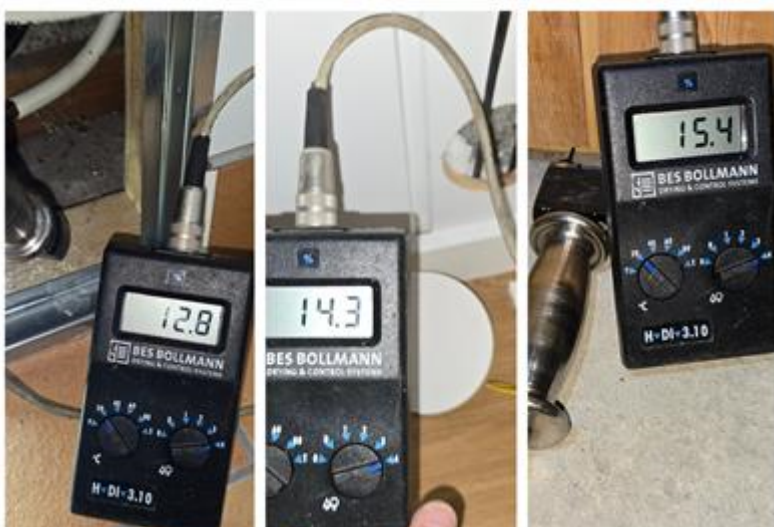
Kontroll av konstruktionen gjordes via befintlig håltagning under trappa, spikläkt i förråd samt ytterväggsyll bakom inspektionsslucka bakom duschkabin.

Ingen avvikande lukt upplevdes i konstruktionen och fuktvärden under gränsvärdet för mikrobiell tillväxt uppmättes. Fuktkvoten uppmättes till 12-16%.

Risk för mikrobiell tillväxt föreligger vid en fuktkvot på 17% och rötskador >28%.
