# Besiktningsprotokoll

Anticimex Försäkringsbesiktning i samarbete med Fastighetsbyrån

| Fastighetsadress:<br>Norrå by 24 | |

| Besiktningsdatum:<br>2026-03-27 | Protokollnummer:<br>69584141 |

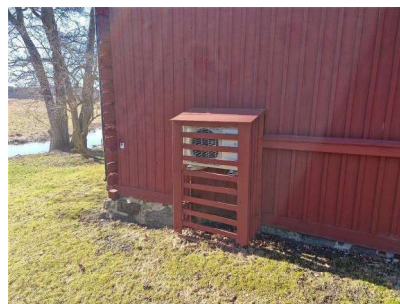
Kondensvatten från luftvärmepumpens utedel leds inte bort från husgrunden.

Detta medför ökad risk för att vatten tränger in i anslutande konstruktioner, vilket i sin tur kan leda till fuktrelaterade skador. Observera att besiktning av byggnadens värmesystem eller värmepumpen inte har ingått i uppdraget.

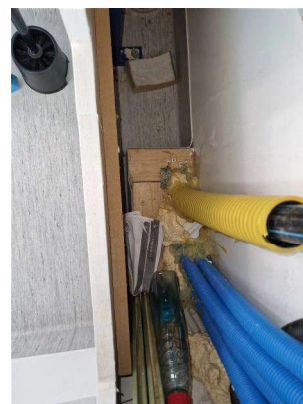
Rörslits saknar vattentät botten/vattenlarm.

En rörslits ska ha en vattentät botten och vara försedd med skvallerrör. När det saknas ökar risken för att ett läckage inte upptäcks i tid. Det kan leda till fuktskador i omkringliggande konstruktioner. Installation av vattenlarm rekommenderas.

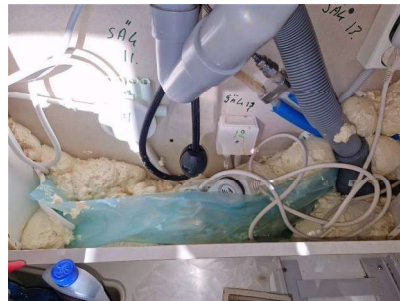
Fuktskydd saknas i diskbänksskåp.  
Fogskum finns applicerat.

Utan fuktskydd är det svårt att upptäcka läckage från rörledningar. Vatten kan då tränga in i omkringliggande konstruktioner och orsaka fuktskador.

För att upptäcka eventuella läckage, installera ett fuktskydd och vattenlarm.
