**Fastighetsuppgifter**

Laxen 15

Sjögatan 1

| Uppdragsnummer | R9258 |

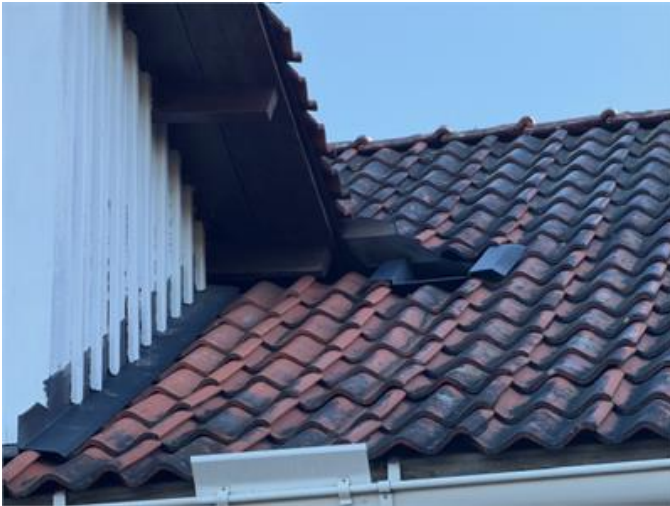
| Besiktningsresultat | | | | | |
|---|---|---|---|---|---|
| Tak | | X | | | Taket har äldre standard och takpappen och takpannornas tekniska livslängd anses vara passerad, se även info på protokollets näst sista sida Pos. 2. Otätheter förekommer mellan takpannor och plåtbeslag, vilket medför risk för att nederbörd tränger in (se exempelbild pos 1). Taket är besiktigt från mark samt stege. |

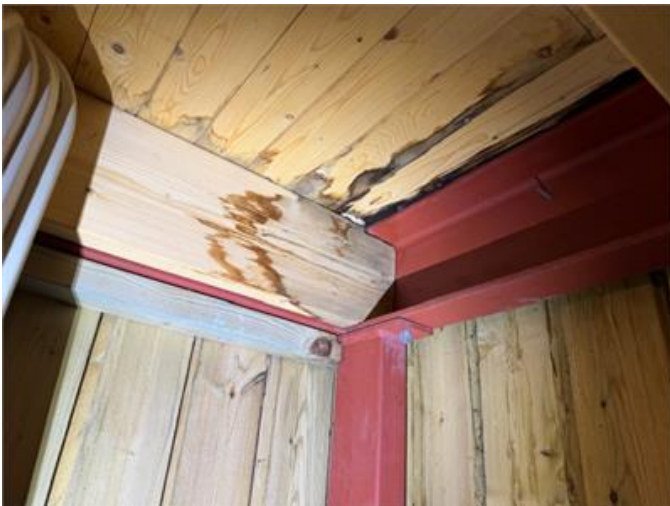
| Besiktningsresultat | | | | | |
|---|---|---|---|---|---|
| Förråd under balkong och burspråk | | | X | | Läckage i tak från balkongen noterades, orsak och omfattning bör fastställas. Se bild pos 3. |
