# Besiktningsprotokoll

| Fastighetsbeteckning:<br>Estabo 1:218 | |
| Fastighetsadress:<br>Ljungvägen 3 | |

| Besiktningsdatum:<br>2026-03-26 | Protokollnummer:<br>69609070 |

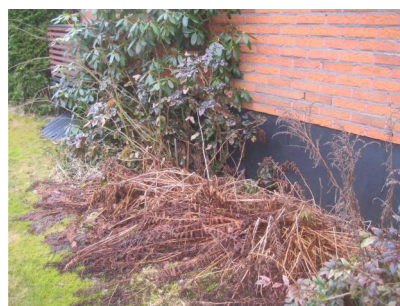
Växter finns i anslutning till grundmur.

När det finns rabatter och växter nära grundmuren finns risk att fukt stannar kvar i väggarna. Detta kan i sin tur orsaka invändiga fuktskador. Växternas rötter kan också skada grundmuren och sätta dräneringsledningen ur funktion.

Området närmast huset rekommenderas att vara fritt från växtlighet.

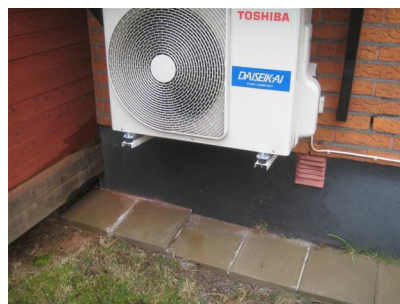
Kondensvatten från luftvärmepumpens utedel leds inte bort från husgrunden.

Detta medför ökad risk för att vatten tränger in i anslutande konstruktioner, vilket i sin tur kan leda till fuktrelaterade skador. Observera att besiktning av byggnadens värmesystem eller värmepumpen inte har ingått i uppdraget.

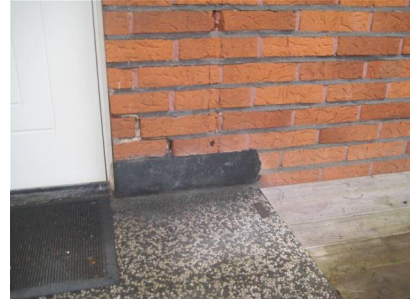
Lokalt lösa stenar och fogar, detta bedöms som en mindre brist.

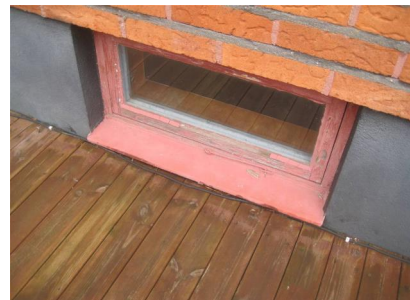
- Fönster är bitvis i behov av målning/underhåll.
- Spräckt fönster finns.

Fönsterbågar och fönsterkarmar där målningsbehov finns riskerar att få fukt- och rötskador på grund av sämre vattenavvisande förmåga.

För att öka livslängden på fönster rekommenderas målning och underhåll.

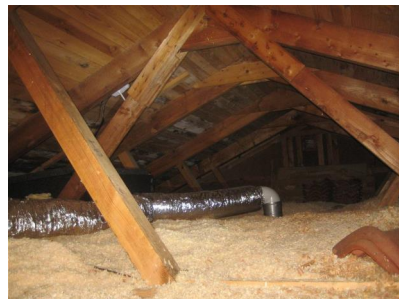
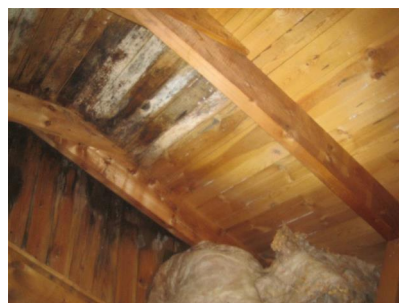
Vid kontroll av vinden uppmättes fuktvärden under kritisk fuktnivå för mikrobiell tillväxt och en normal lukt upplevdes. Fuktkvoten i underlagstak/takbjälkar uppmättes till 13,4%. Mikrobiell påväxt finns på underlagstaket men orsaken bedöms åtgärdad vid ventilationen åtgärd 2025.

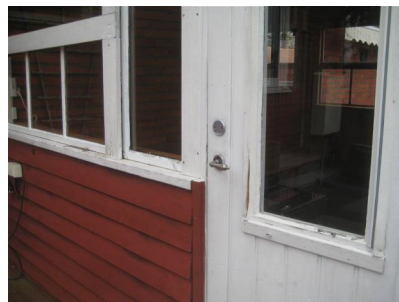
Fönsterbleck saknas på fönster.

Avsaknad av fönsterbleck medför en ökad risk för att vatten kan rinna in och orsaka fuktrelaterade skador i omkringliggande konstruktioner.

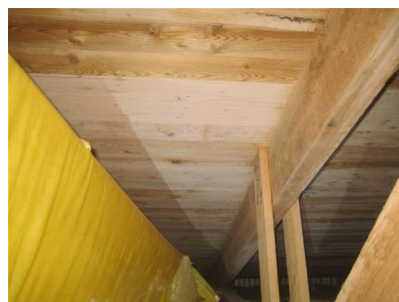
Mikrobiell påväxt finns på underlagstaket.

Detta kan vara ett tecken på att vinden tillförs fukt inifrån garaget. Observera att besiktning av bostadens ventilationssystem inte har ingått i uppdraget.

För att komma tillrätta med detta kan fukttillförseln inifrån garaget behöva minskas. Det kan göras genom att ventilationen i garaget förbättras.

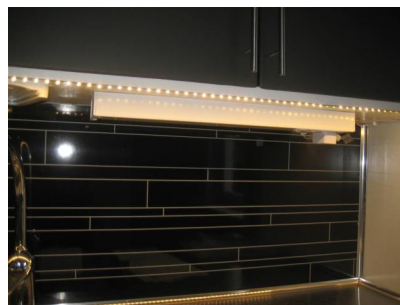
Vid stickprovskontroll av jordade eluttag noterades felkoppling vid diskbänk.

Samt äldre 3 fasuttag i källaren

Kontakta en elektriker för kontroll och åtgärd.

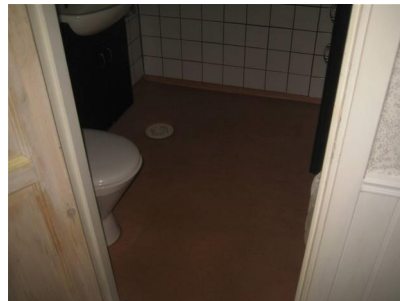
- Våutrymmet har äldre yt-/tätskikt.
- Mattan är bitvis lös och bular sig.
- Utrymmet börjar närma sig en renovering.

Eftersom funktionen, som innebär att ytskiktet/tätskiktet ska vara vattentätt, kan vara nedsatt finns en ökad risk att vatten tränger igenom ytskiktet/tätskiktet med vattenskador i omkringliggande konstruktioner som följd.

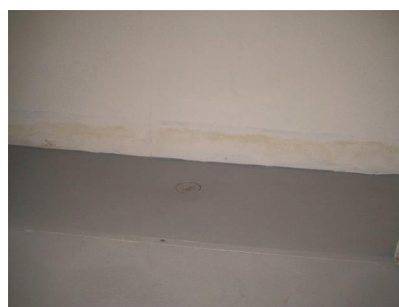
Vid kontroll av konstruktion som gjordes i yttervägg med cellplast uppmättes fuktvärden under kritisk nivå för mikrobiell tillväxt, 59%, dock kunde mikrobiell lukt kännas vid golv/väggvinkel i golvet, fuktmätning i golv uppmättes till 69%.

Vägg i hobbyrum har fuktuppsug, detta bör man fördjupa sig i om bakomliggande skador finns.

Grundläggningen består av en betongplatta på mark utan underliggande isolering och med ett uppreglat isolerat golv dikt an betongen. Denna konstruktion får ofta skador på grund av naturlig fuktvandring.

Vi rekommenderar en fördjupad undersökning för att bedöma orsak och omfattning av samtliga ovanstående noteringar.
