Besiktningssprotokoll

Anticimex Försäkringsbesiktning i samarbete med Fastighetsbyrån

Fastighetsbeteckning: Tynnered 61:18	
Fastighetsadress: Vättnedalsvägen 4B	
Postnummer: 42159	Ort: Västra Frölunda

Besiktningdatum: 2026-03-26	Protokollnummer: 69619252
Temperatur: 6 °C	Väderlek: Klart
Tekniker: Patrik Bergenstav	
E-post: patrik.bergenstav@Anticimex.se	
Kontor: Göteborg	
Närvarande: Ägare

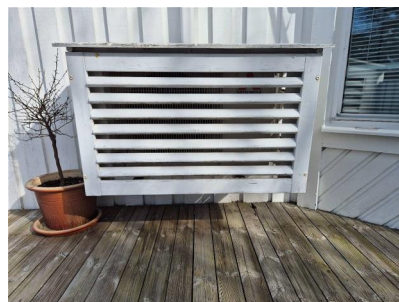
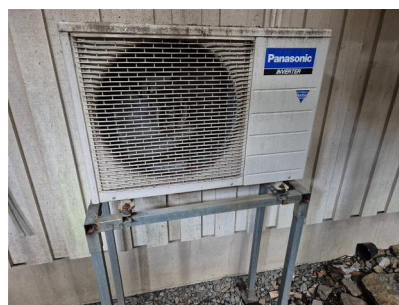
Utvändigt / Markförhållanden

Kondensvatten från luftvärmepumpars utedelar leds inte bort från husgrunden.

Detta medför ökad risk för att vatten tränger in i anslutande konstruktioner (vid användning), vilket i sin tur kan leda till fuktrelaterade skador. Observera att besiktning av byggnadens värmesystem eller värmepumpen inte har ingått i uppdraget.

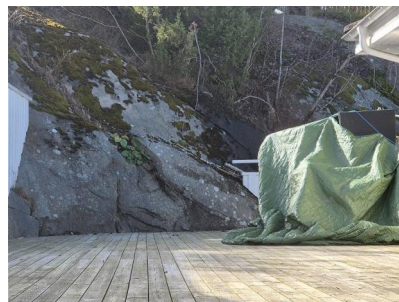
Marken lutar mot huset.

Detta innebär en ökad fuktbelastning mot grunden vilket i sin tur kan orsaka fuktskador i huset.

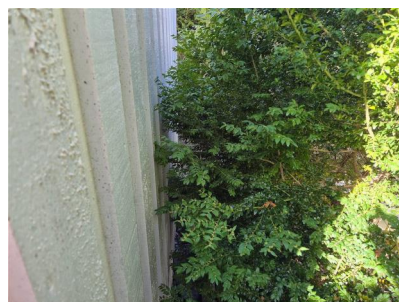
Växter finns i anslutning till byggnaden (carport).

När det finns rabatter och växter nära byggnaden finns risk att fukt stannar kvar i väggarna. Detta kan i sin tur orsaka invändiga fuktskador. Växternas rötter kan också skada grundmuren och sätta dräneringsledningen ur funktion.

Området närmast huset rekommenderas att vara fritt från växtlighet.

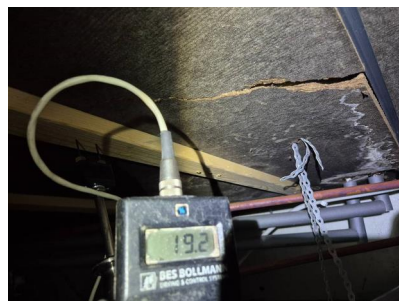
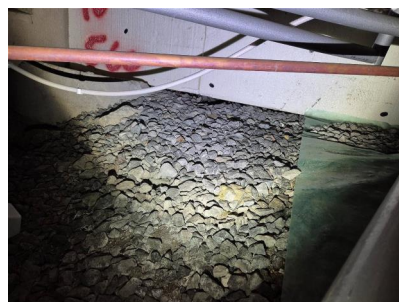
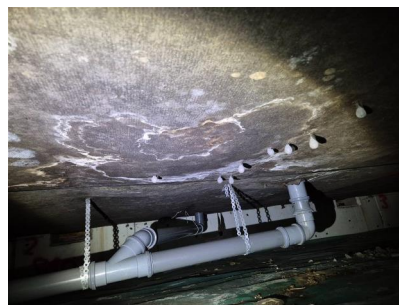
Utvändigt / Krypgrund

Vid kontroll av konstruktion uppmättes fuktvärden över kritisk fuktnivå.

Övrigt noterades att man kan komplettera plasten på marken som ej täcker överallt samt fuktfläck finns på blindbottenskivan under badrummet, torrt vid kontroll med fuktindikator.

Uteluftsventilerade krypgrunder med bjälklag av organiskt material har ofta fuktskador på grund av naturlig fuktpåverkan. Detta kan resultera i mikrobiella skador.

Risk för mikrobiell tillväxt föreligger om den relativa fuktigheten i den omgivande luften i utrymmet är över 75 %, vilket i furuvirke motsvarar en fuktkvot på 17 %. Fuktkvoten uppmättes till 18,9-19,2 %.

För att undvika detta så måste grundens klimat bli torrare. Läs Anticimex faktablad om uteluftsventilerade krypgrunder för tips och råd.

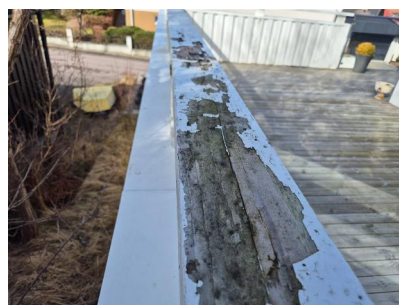
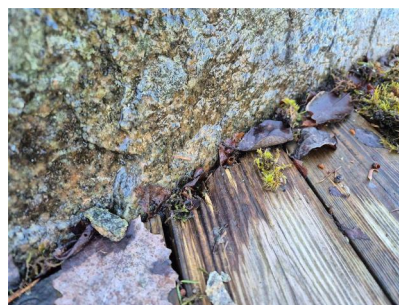
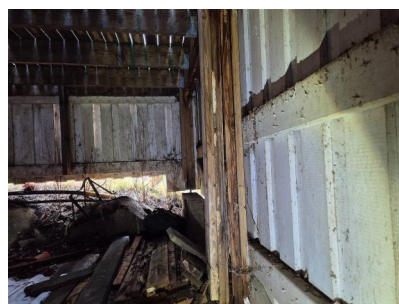
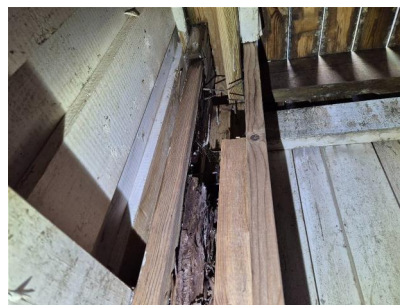
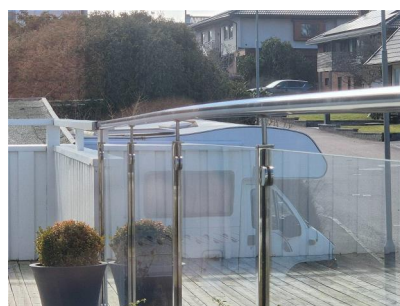
Utvändigt / Altan

Två bärande stolpar på framsidan har rötskador och altanen har sjunkit lokalt i närheten.

Altanräcke och träkonstruktioner är i behov av målning/underhåll samt mindre lokala rötskador förekommer på trall.

Altanräcke och träkonstruktioner där målningsbehov finns riskerar att få fukt- och rötskador på grund av sämre vattenavvisande förmåga.

Vi rekommenderar att du utför målning/underhåll av altan.

Rekommenderar kontakt med snickare för att bedöma omfattning/orsak/åtgärd angående rötskador i stolpar.

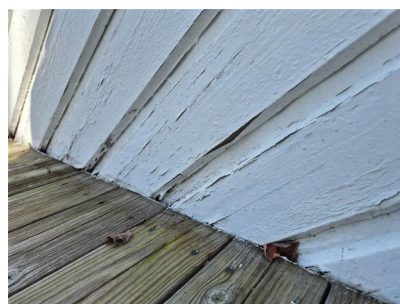
Utvändigt / Fasad

Fasadbeklädnaden har färgsläpp, torrsprickor samt mindre rötskador. Trall nära fasad ökar fuktbelastningen lokalt på fasad samt försvårar underhåll.

Fasadbeklädnad och träkonstruktioner där målningsbehov finns riskerar att få fukt- och rötskador på grund av sämre vattenavvisande förmåga.

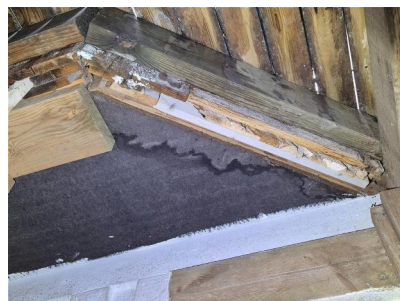
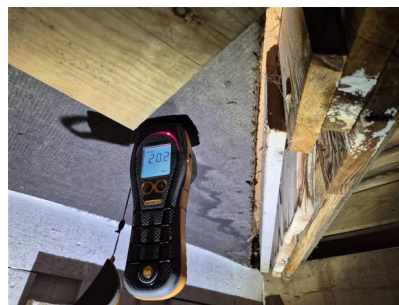
Under burspråket finns en fuktfläck på blindbottens asfaboard, förhöjda fuktvärden uppmättes med fuktindikator.

Rekommenderar kontakt med snickare för att ta reda på orsak/omfattning/åtgärd.

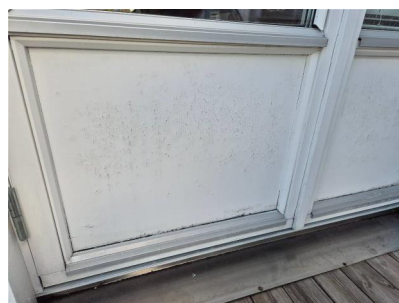
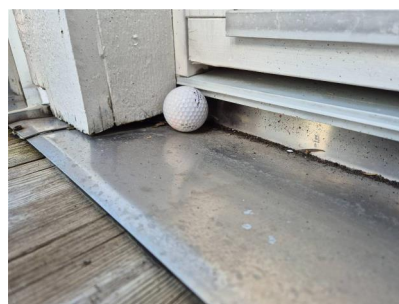
Utvändigt / Dörrar

Balkongdörr har färgsläpp och torrspäckor.

Dörrar där målningsbehov finns riskerar att få fukt- och rötskador på grund av sämre vattenavvisande förmåga.

Dörrtröskel har lokalt bakfall. Risk för fuktrelaterade skador i närliggande konstruktion.

För att öka livslängden på dörr rekommenderas målning och underhåll.

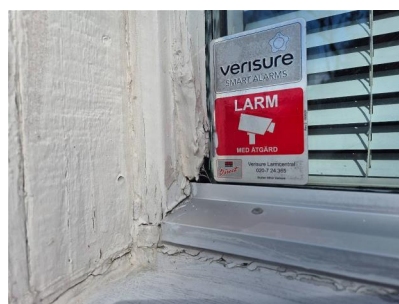
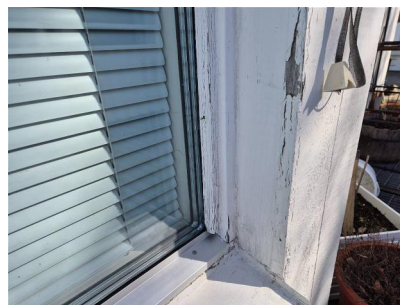
Utvändigt / Fönster

Fönster har färgsläpp, torrspäckor och mindre lokala rötskador, framför allt på syd-/västsidor.

Fönsterbågar och fönsterkarmar där målningsbehov finns riskerar att få fukt- och rötskador på grund av sämre vattenavvisande förmåga.

Isolerglas är äldre.

Befintliga fönster är äldre vilket betyder att tätningen mellan fönsterrutorna kan vara sämre. Detta kan leda till att missfärgning/imma kan uppstå mellan glasrutorna.

För att öka livslängden på fönster rekommenderas målning och underhåll.

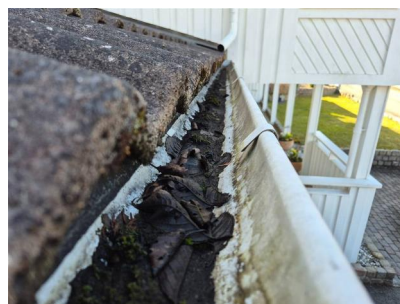
Hängrännor är skräpfyllda.

Eftersom hängrännor är fulla med skräp finns risk för fuktskador på fasad och sockel då vatten kan svämma över.

För att förhindra översvämning rekommenderas rensning av hängrännor.

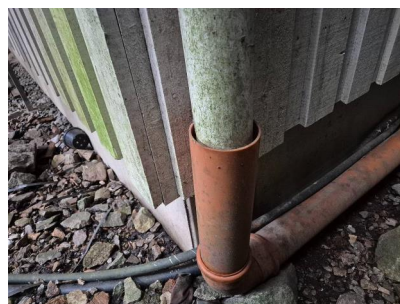
Lövsilar finns inte.

När det saknas lövsilar så finns det risk att det blir stopp i dagvattenledningen.

För att hindra stopp i dagvattenledningar rekommenderas komplettering av lövsilar.

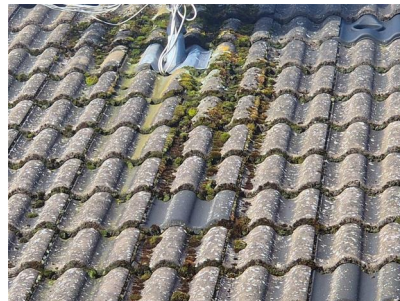
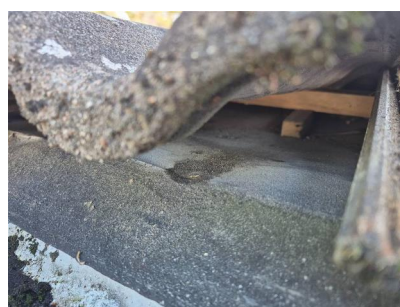
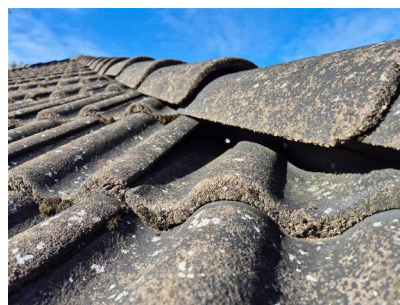
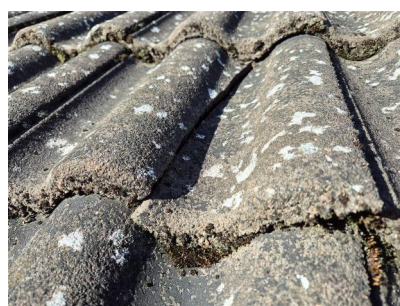
Utvändigt / Tak

Originaltaket börjar närma sig sin tekniska livslängd.

Övrigt noterades att fotplåt finns inte vid sista pannraden vid hängrännan och därför ligger takpannorna här kloss an takappen samt att nocktätning/band saknas. Mossa finns på taket. Vissa takpannor har spruckit/flyttat på sig.

Ovannämnda innebär risk för fuktrelaterade skador i underliggande konstruktion.

Rekommenderar kontakt med takläggare för bedömning av taktäckningens skick och omfattningen av en eventuell takomläggning

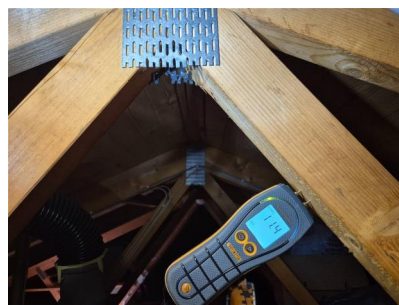
Utvändigt / Vind

Vid kontroll av vinden (längs landgång) noterades inget avvikande.

Fuktvärden uppmättes under kritisk fuktnivå för mikrobiell tillväxt och en normal lukt upplevdes. Fuktkvoten i underlagstak/takbjälkar uppmättes till 11.4 % (risk för mikrobiell tillväxt föreligger vid 17 % och över).

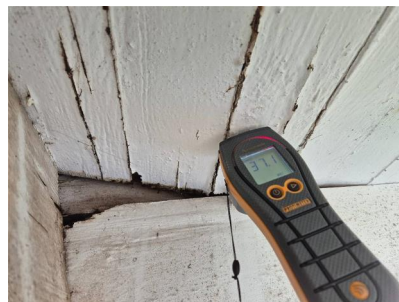
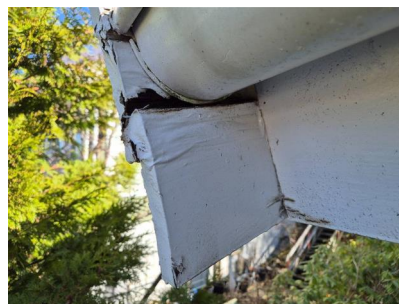
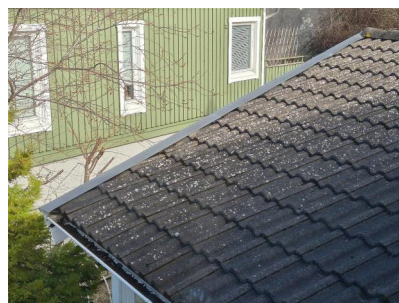
Utvändigt / Carport

Rötskador och förhöjda fuktvärden (mättat) uppmättes i hörn på carporttaket.

Enligt bedömning är gaveln sned till förhållande till takpannorna vilket innebär att de yttersta takpannorna leder in vatten under vattplåt/vindskivor. Hängränns gavel är även monterad dikt an vindskivan (ska vara en luftspalt mellan för att undvika nedfuktning av vindskivan).

Rekommenderar kontakt med takläggare/plåtslagare för att bedöma orsak/omfattning/åtgärd. Se även notering Tak.

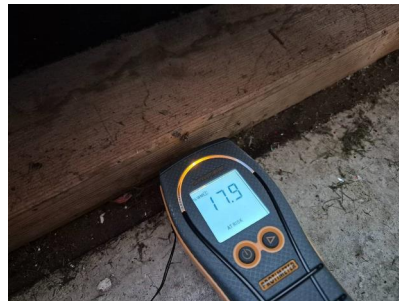
Utvändigt / Förråd (carport)

Vid kontroll av väggssyllar uppmättes fuktvärden något över kritisk fuktnivå för mikrobiell tillväxt.

Risk för mikrobiell tillväxt föreligger om den relativa fuktigheten i den omgivande luften i utrymmet är över 75 %, vilket i furuvirke motsvarar en fuktkvot på 17 %. Fuktkvoten uppmättes till 17,9 %.

Kontakt med byggentreprenör för bedömning av omfattning och eventuell åtgärd. Detta är dock vanligt förekommande i enklare/ouppvärmde byggnad.

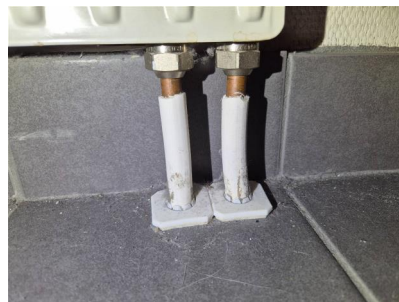
Entréplan / Tvättstuga/Groventré

Våtutrymmet har äldre yt-/tätskikt.

Övrigt finns rörgenomföringar i golv.

Utrymmet är äldre och har passerat tiden för sin tekniska livslängd.

Renovering av utrymmet rekommenderas. Kontakta en behörig våtrumsentreprenör för en renovering. I samband med renoveringen bör omkringliggande konstruktioner kontrolleras för att upptäcka eventuella följskador.

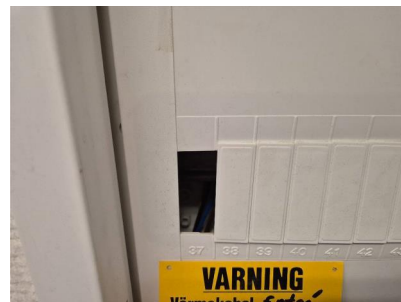
Dock saknas en täckbricka i elcentralen, rekommenderar att komplettera med det.

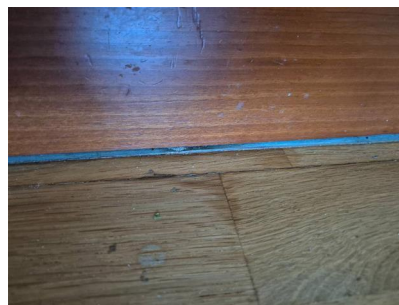
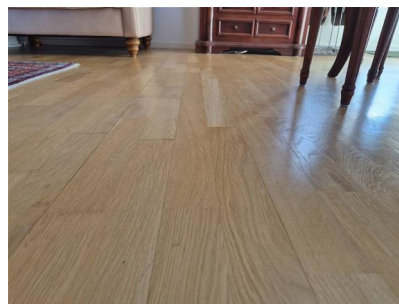
Golv är ojämna/lutar. Vid tillbyggd matplats. Mindre fuktfläckar finns, torrt vid kontroll med fuktindikator. Bedöms vara kosmetiskt.

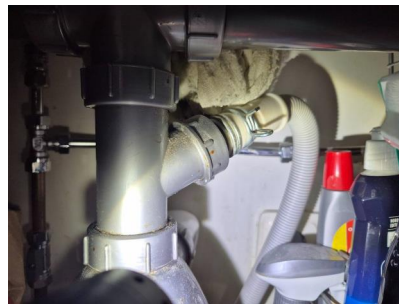
Fuktskydd saknas i diskbänksskåp samt infästning av avloppsslang från diskmaskin saknas.

Utän fuktskydd är det svårt att upptäcka läckage från rörledningar. Vatten kan då tränga in i omkringliggande konstruktioner och orsaka fuktskador.

För att upptäcka/undvika eventuella läckage, installera ett fuktskydd/fäst avloppsslang.

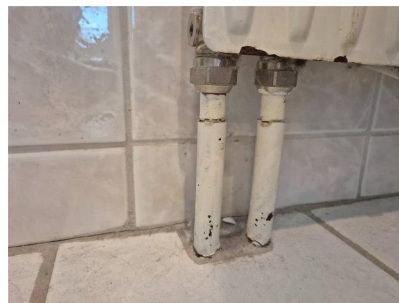
Övre plan / Dusch/Toalett

Våtutrymmet har äldre yt-/tätskikt.
Övrigt noterades rör genomföringar finns i golv och kontroll av golvbrunn/ytor under duschkabin ej möjlig.

Utrymmet är äldre och har passerat tiden för sin tekniska livslängd.

Renovering av utrymmet rekommenderas. Kontakta en behörig våtrumsentreprenör för en renovering. I samband med renoveringen bör omkringliggande konstruktioner kontrolleras för att upptäcka eventuella följdskador.
