Gaveln 7

Fackelrosgatan 22

| Uppdragsnummer | S17556 |
| Besiktningsdatum | 2026-03-24 |

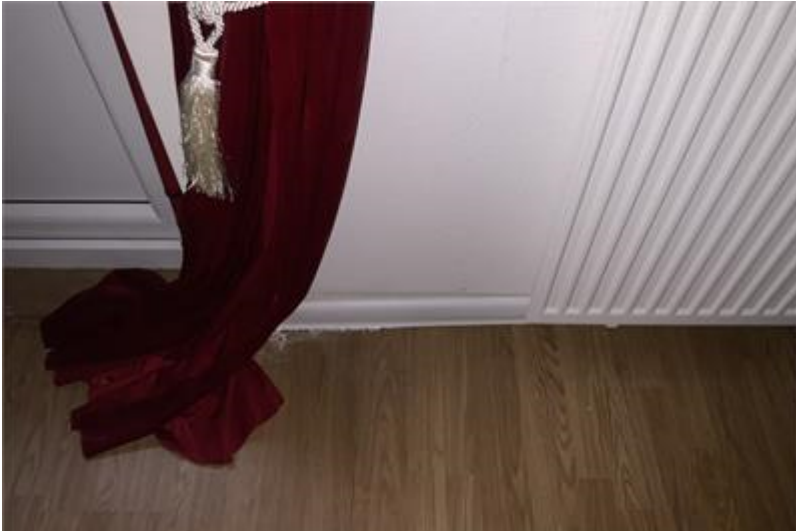
| Byggnadsdel | Yttervägg i allrum |
| Konstruktionsdel | Träsyll |

Fuktkvoten i träsyll uppmättes till 12% FK. Det kritiska gränsvärdet för mikrobiell tillväxt brukar anges till ca 17% fuktkvot (FK).

Fuktkvoten är under gränsvärdet för mikrobiell påväxt. Notera att stickprovsmässig undersökning är utförd samt att mätvärden normalt sett kan variera över årstiderna. För att säkert fastställa konstruktionens kondition och fuktstatus måste en mer omfattande undersökning utföras.
