Fastighetsuppgifter

Fastighetsbeteckning
Pekfingret 6
Adress
Doktor Abrahams väg 96
16859 Bromma

Uppdragsnummer C18013
Besiktningdatum 2026-03-26
Besiktningföretag OBM Fuktteknik AB
Besiktningförrättare Jouni Kekkonen
Närvarande Representant för DB
Giltig till och med 2027-03-26

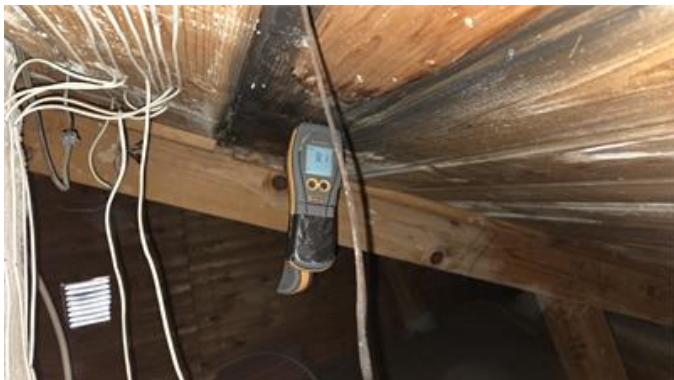
Vind-Mikrobiell påväxt förekommer på yttertakets insida. Det kan ej bedömas om detta är ett pågående problem eller av äldre ursprung. Yttertakets insida bör därför kontrolleras regelbundet, se även info på protokollets näst sista sida, pos. 3.

Bilden visar delar av vinden med fuktfläckar/missfärgningar

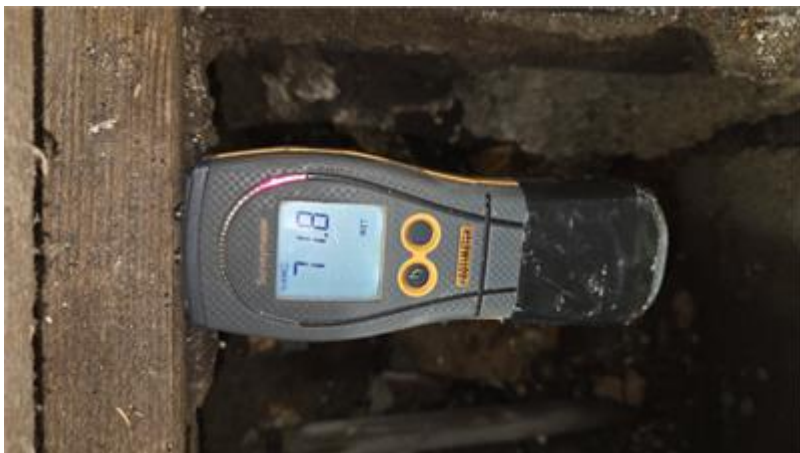
Bilaga 1 för kontroll av valda konstruktioner

Byggnadsdel	Källare
Konstruktionsdel	Uppreglad överisolerad golvkonstruktion ovan betongplatta
Konstruktionsuppbyggnad	Ytskikt, spånskiva, isolering, träkonstruktion

Via befintligt lucka i garderob uppmättes höga fuktvärden samt en avvikande lukt upplevdes. Övrigt har inget ytterliga provhåll tagits i utrymmet.

Notera att stickprovsmässig undersökning är utförd samt att mätvärden normalt sett kan variera över årstiderna. För att säkert fastställa konstruktionens kondition och den avvikande lukten samt de förhöjda fuktvärdena måste en mer omfattande undersökning utföras.

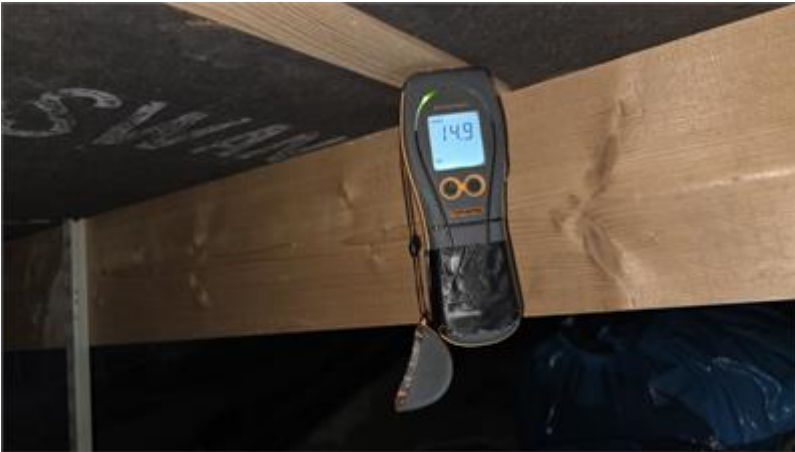
Bilaga 2 för kontroll av valda konstruktioner

Byggnadsdel	Tillbyggnad
Konstruktionsdel	Krypgrund
Konstruktionsuppbyggnad	Murad grundmur, trossbottenskivor, isolerad träbjälklag

Fuktkvoten i trossbottenbärare uppmättes till ca 14-16%

Notera att stickprovsmässig undersökning är utförd samt att mätvärden normalt sett kan variera över årstiderna. För att säkert fastställa konstruktionens kondition och fuktstatus måste en mer omfattande undersökning utföras.
