**Fastighetsuppgifter**

Viksjo 2:11

Rapsvägen 3

## Bilaga 1 för kontroll av valda konstruktioner

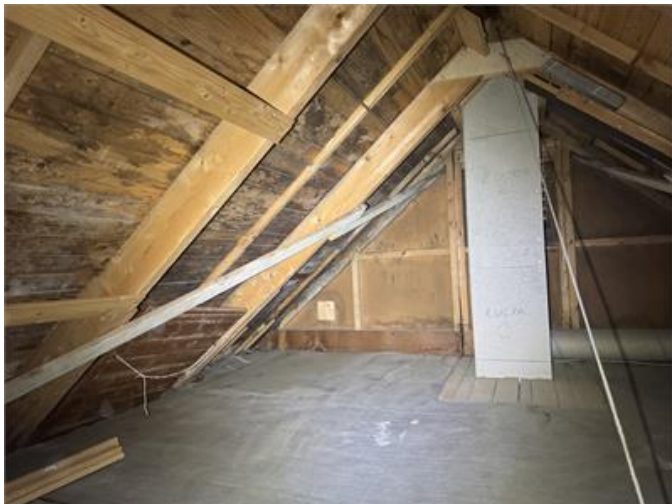
| Besiktningsresultat | | | | | |
|---|---|---|---|---|---|
| Nockvind | | x | | | Mikrobiell påväxt förekommer på underlagstakets undersida, se kommentar/riskanalys. |

Mikrobiell påväxt förekommer på yttertakets insida i begränsad omfattning. Det kan ej bedömas om detta är ett pågående problem eller av äldre ursprung. Yttertakets insida bör därför kontrolleras regelbundet, se även info på protokollets näst sista sida, pos. 3.

Bilden visar mikrobiella påväxt på vindsutrymmets underlagstak.

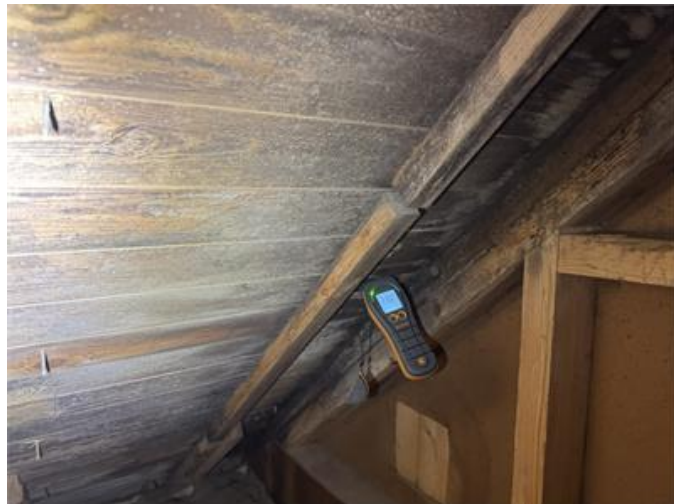
Inga förhöjda fuktvärden kunde noteras i utrymmet vid besiktningsstillfället.

Fuktkvotsmätning på vindsutrymmet.

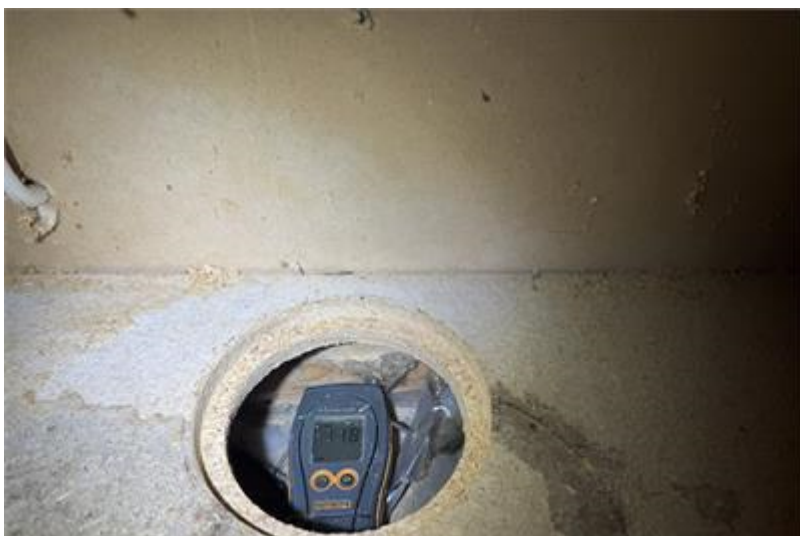
Konstruktionskontroll utfördes under trapp samt i kökets uppreglade golvkonstruktion. Fuktkvoten i ytterväggs synl under trapp uppmättes till 11–12 % FK. Den relativa fuktigheten i golvkonstruktionen i köket uppmättes till 37 % RF. Uppmätta värden bedöms ligga inom normala nivåer.

Det kritiska gränsvärdet för mikrobiell tillväxt brukar anges till ca 15-17% fuktkvot (FK) eller ca 70-75% i relativ luftfuktighet (RF).
