Brunn 11:25

Brunn 301

**Besiktningssuppgifter**

Bilaga 1 för kontroll av valda konstruktioner

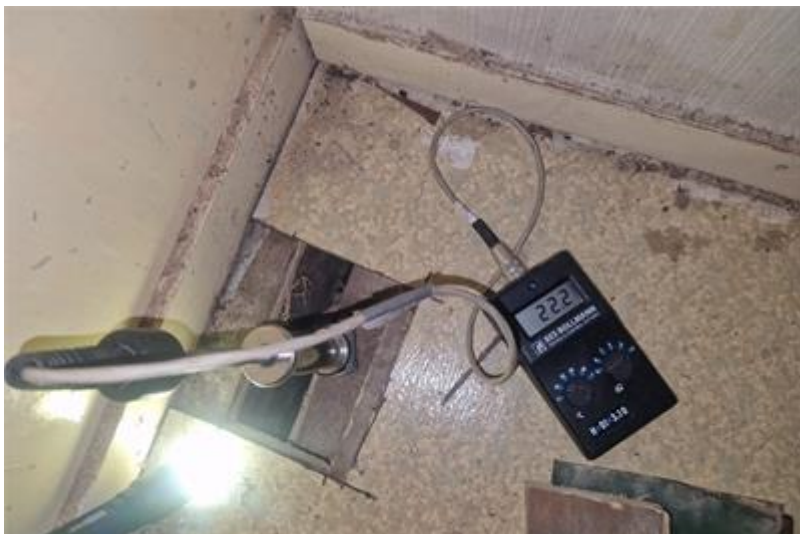
| Besiktningensresultat | | | | | |
|---|---|---|---|---|--|
| Torpargrund/Krypgrund | | | X | | <p>Dessa grunder är generellt ansett som riskkonstruktioner för fuktskador. Utrymmena har ej besiktigats i helhet då större inspektionsluckor ej finns. Fuktvärde över gränsvärdet för mikrobiell tillväxt uppmättes. Se vidare kommentar/riskanalys samt bilaga 1.</p> |

Torpgrund/Krypgrund: Dessa grunder är generellt ansett som en riskkonstruktion för fuktskador. På grund av förhöjd fuktstatus, dels orsakad av fuktvandring från marken och dels orsakad av uteluft som släpps in i grunden (främst under den varma tiden av året), kan fuktskador/mikrobiell tillväxt med negativ inverkan på såväl byggnaden som inomhusmiljön uppstå i utrymmet och angränsande konstruktioner. Vidare är det känt att rötskyddsbehandlat virke riskerar att avge en avvikande lukt. Se även vidare bilaga 1.

Kontroll av konstruktion utfördes genom stickprovsmässig fuktmätning i bärlina i golv i garderob. Fuktvärde över gränsvärdet för mikrobiell tillväxt uppmättes. Fuktkvot uppmättes till ca 22-23%. Risk för mikrobiell tillväxt föreligger vid en fuktkvot på 17%

Det rekommenderas att denna besiktning kompletteras med en fördjupad undersökning för att utreda orsaken till och omfattningen av uppmätt fuktkvot, avvikande lukter samt för att kontrollera utrymmena i helhet
