# Besiktningsprotokoll

Anticimex Försäkringsbesiktning i samarbete med Fastighetsbyrån

| Fastighetsadress:<br>Backavägen 13a | |

| Besiktningsdatum:<br>2026-03-26 | Protokollnummer:<br>69603776 |

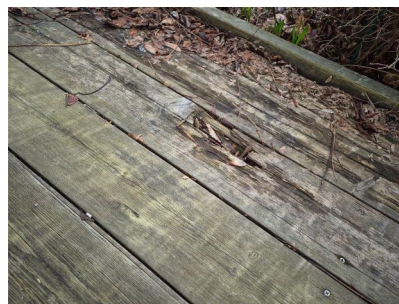
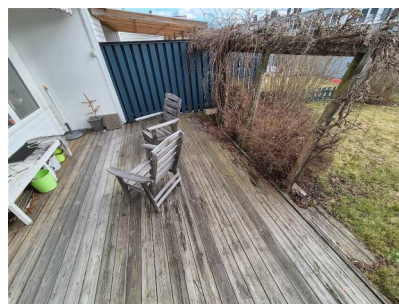
Rötskador finns på altan.

Rötskador i altan och altanräcke är ett tecken på bristande fuktskydd och hög fuktpåverkan.

Vi rekommenderar att en byggare kontaktas för att konstatera både orsaken samt omfattningen av vad som behöver bytas ut.

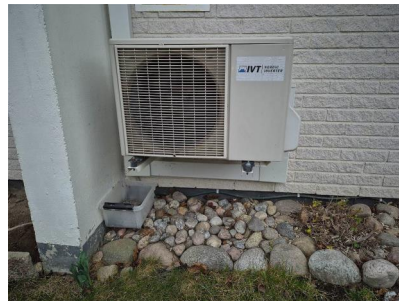
Kondensvatten från luftvärmepumpens utedel leds inte bort från husgrunden.

Detta medför ökad risk för att vatten tränger in i anslutande konstruktioner, vilket i sin tur kan leda till fuktrelaterade skador. Observera att besiktning av byggnadens värmesystem eller värmepumpen inte har ingått i uppdraget.

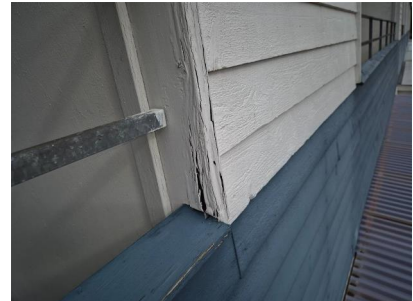
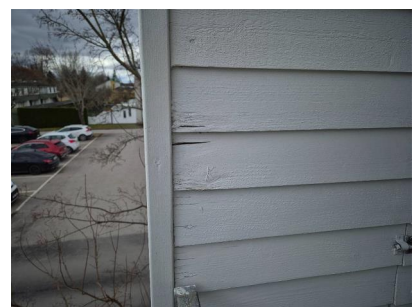
I knutbrädorna på balkongen noterades mindre rötskador. Dessa bedöms vara begränsade och påverkar inte övriga byggnaden, utan bedöms som en mindre brist.

Mindre rötskador finns i knutbrädor.

Dessa bedöms inte ha lett till bakomliggande skador.

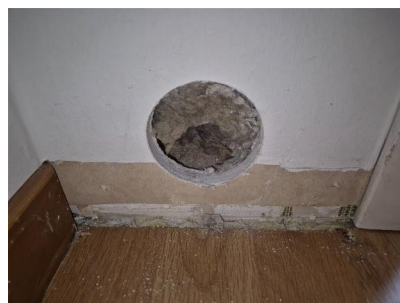
Vid kontroll av väggssyllar uppmättes fuktvärden under kritisk nivå för mikrobiell tillväxt och normal lukt upplevdes.

Fuktkvoten uppmättes till under 6 % i ytterväggssyll.

Det finns risk för mikrobiell tillväxt om den relativa fuktigheten (RF) i den omgivande luften är över 75 %. I furuvirke motsvarar det en fuktkvot (FK) på 17 %.

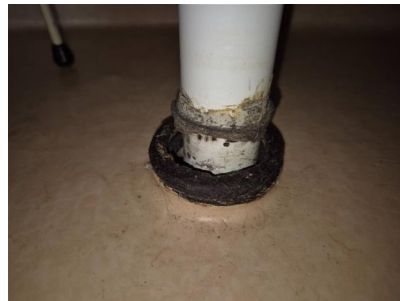
Stos/tätning saknas vid handfatet avlopp.

Detta kan leda till avloppslukt.

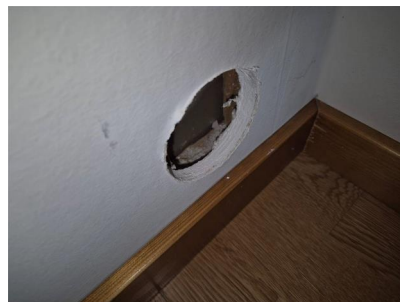
Vid kontroll av väggssyllar uppmättes fuktvärden under kritisk nivå för mikrobiell tillväxt och normal lukt upplevdes.

Fuktkvoten uppmättes till under 6 % i hjärtväggssyll.

Det finns risk för mikrobiell tillväxt om den relativa fuktigheten (RF) i den omgivande luften är över 75 %. I furuvirke motsvarar det en fuktkvot (FK) på 17 %.

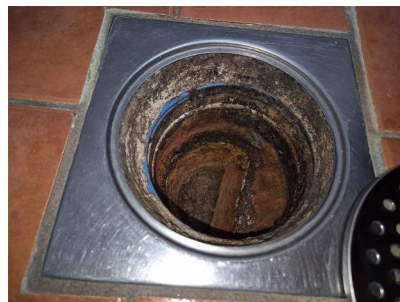
Golvbrunnen är inte utbytt i samband med renovering och är rostangripen.  
Tätskiktet sticker även ut under klämringen.  
Stos/tätning saknas vid handfatet avlopp.

Risk finns att det nya tätskiktet inte har kunnat anslutas till golvbrunnen på ett riktigt sätt, vilket kan leda till fuktskador i omkringliggande konstruktioner.  
När stos/tätning saknas kan det leda till avloppslukt.

Normala fuktvärden indikerades mot klinker/kakel.

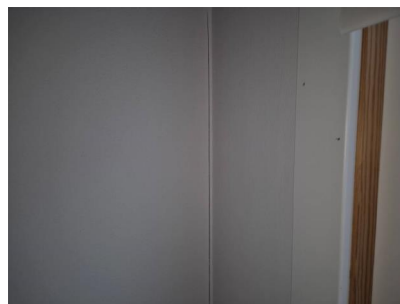
Spricka finns i väggskarv.

Dessa bedöms inte ha lett till bakomliggande skador.
