Besiktningssprotokoll

Anticimex Försäkringsbesiktning i samarbete med Fastighetsbyrån

Fastighetsbeteckning: Lövekulle 1:185	
Fastighetsadress: Skårsvägen 154	
Postnummer: 44144	Ort: Alingsås

Besiktningdatum: 2026-03-30	Protokollnummer: 69598248
Temperatur: 5 °C	Väderlek: Regn
Tekniker: Martin Ivarsson	
E-post: Martin.Ivarsson@anticimex.se	
Kontor: Borås	
Närvarande: Uppdragsgivare

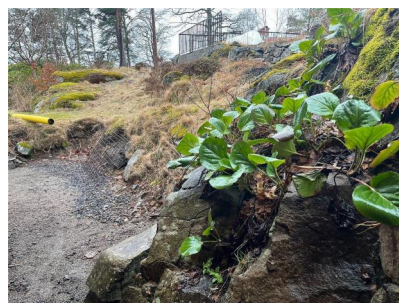
Utvändigt / Markförhållanden

Marken lutar mot huset.

Detta innebär en ökad fuktbelastning mot grunden vilket i sin tur kan orsaka fuktskador i huset.

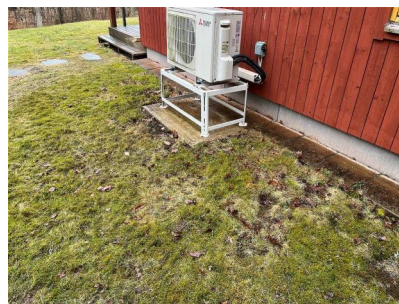
Utvändigt / Sockel

Kondensvatten från luftvärmepumpens utedel leds inte bort från husgrunden.

Detta medför ökad risk för att vatten tränger in i anslutande konstruktioner, vilket i sin tur kan leda till fuktrelaterade skador. Observera att besiktning av byggnadens värmesystem eller värmepumpen inte har ingått i uppdraget.

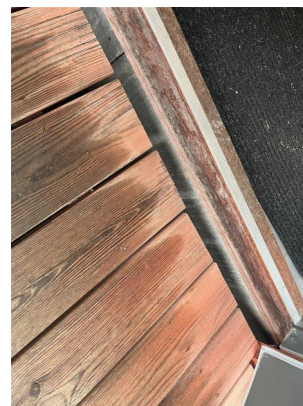
Utvändigt / Dörrar

- △ Tröskelbleck saknas under dörr.

Avsaknad av tröskelbleck medför att det finns risk för att vatten kan rinna in och orsaka fuktskador på tröskel och/eller i kringliggande vägg och bjälklag.

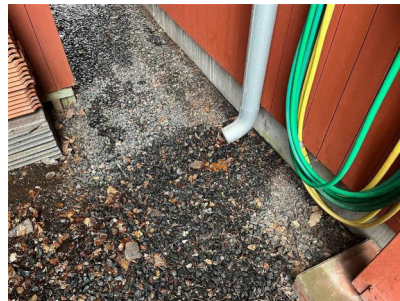
Utvändigt / Hängrännor / Stuprör

Stuprör är inte anslutet till markledning.

Stuprör som inte är anslutet till markledning kan medföra en ökad fuktbelastning på grundmur/sockel som i sin tur kan leda till fuktrelaterade skador.

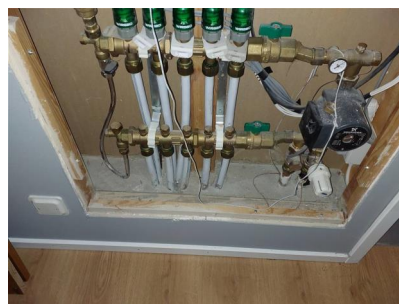
Entréplan / Sovrum 2

Rörslits saknar vattentät botten.

En rörslits ska ha en vattentät botten och vara försedd med skvallerrör. När det saknas ökar risken för att ett läckage inte upptäcks i tid. Det kan leda till fuktskador i omkringliggande konstruktioner.
