Besiktningssprotokoll

Anticimex Försäkringsbesiktning i samarbete med Fastighetsbyrån

Fastighetsbeteckning: Bränninge 2:72	
Fastighetsadress: Jönköpingsvägen 40	
Postnummer: 566 31	Ort: Habo

Besiktningdatum: 2026-03-30	Protokollnummer: 69590490
Temperatur: 4 °C	Väderlek: Mulet
Tekniker: Tomas Odelrot	
E-post: tomas.odelrot@Anticimex.se	
Kontor: Jönköping	
Närvarande: Representant för fastighetsägare

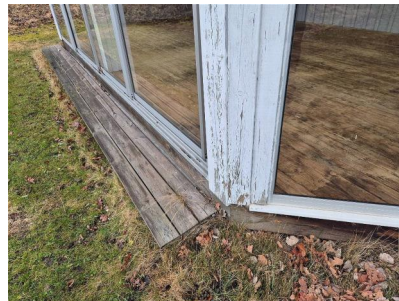
Utvändigt / Uterum

Mindre målning- och underhållsbehov finns.

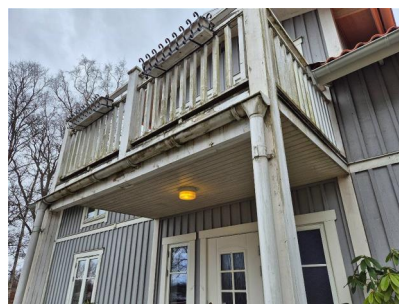
Utvändigt / Balkong/Entrébro

Räckan och träkonstruktioner är i behov av målning/underhåll.

Räcke, på balkong och vid entrén, och träkonstruktioner där målningsbehov finns riskerar att få fukt- och rötskador på grund av sämre vattenavvisande förmåga. Fuktskydd på balkonggolvet är äldre. För att öka livslängden på balkongen rekommenderas målning och underhåll.

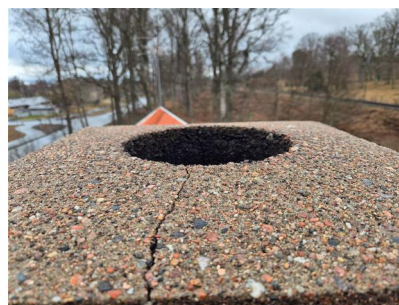
Utvändigt / Tak

Skorstenen saknar väderskydd och fågelnät.

Väderskydd kan monteras för att skydda mot nederbörd som annars kan orsaka fuktskador och frostsprängning i skorstenen/ murstocken.

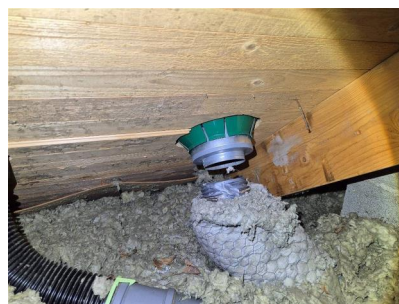
Utvändigt / Vind

Det finns ett rör som lossnat i sin infästning.

Bör lagas. Inga synliga skador runt rör.

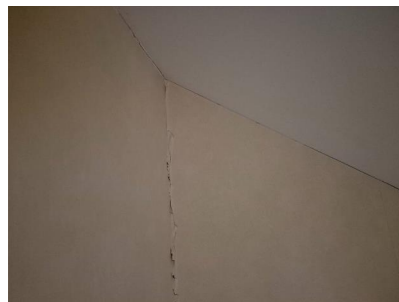
Sprickor förekommer på tapeter.

Dessa bedöms inte ha lett till andra bakomliggande skador.

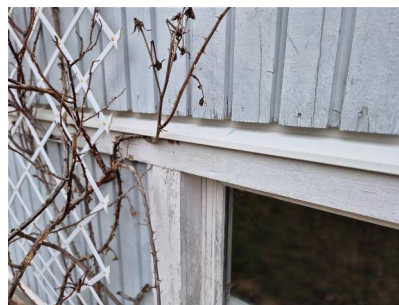
Utvändigt/Garage / Fasad

Målning- och underhållsbehov finns på fasad och foder.

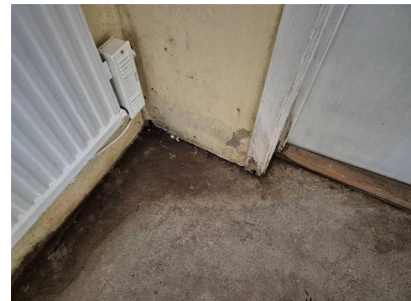
Invändigt/Garage / Allmänt

Träväggar på betongplatta.

Om väggarnas underliggande fuktskydd är bristfälligt kan konstruktionen suga åt sig fukt från betongplattan, om betongplattan blir fuktig från ev. markfukt. Detta i sin tur kan leda till mikrobiella skador eller avvikande lukt. Gäller främst sidan vid port.

Vid fuktkontroll noterades förhöjda fuktvärden vid missfärgning vid dörr. Vi rekommenderar en fördjupad undersökning av alla missfärgningar för att bedöma orsak, omfattning och åtgärd. Fuktkvot var 20%. Riskgränsen är över 17%.
