Besiktningssprotokoll

Anticimex Försäkringsbesiktning i samarbete med Fastighetsbyrån

Fastighetsbeteckning: Västerbodarna 1:391	
Fastighetsadress: Tallåsvägen 19	
Postnummer: 441 60	Ort: Alingsås

Besiktningdatum: 2026-03-27	Protokollnummer: 69613227
Temperatur: 9 °C	Väderlek: Sol
Tekniker: Martin Ivarsson	
E-post: Martin.Ivarsson@anticimex.se	
Kontor: Borås	
Närvarande: Uppdragsgivare Fastighetsmäklare

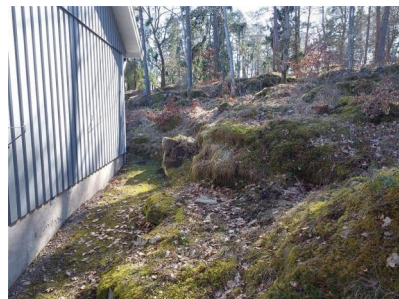
Marken lutar mot huset.

Detta innebär en ökad fuktbelastning mot grunden vilket i sin tur kan orsaka fuktskador i huset.

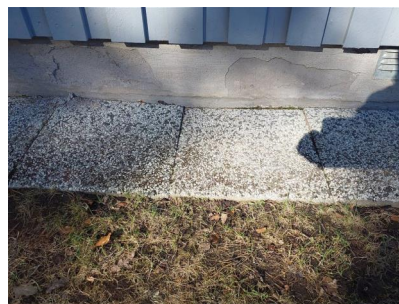
Putssläpp finns på sockel.

Detta kan leda till fukt- och frysskador i konstruktionen.

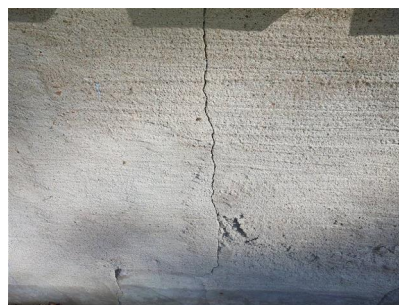
Sprickor finns i sockel.

Detta kan leda till fukt- och frysskador i konstruktionen.

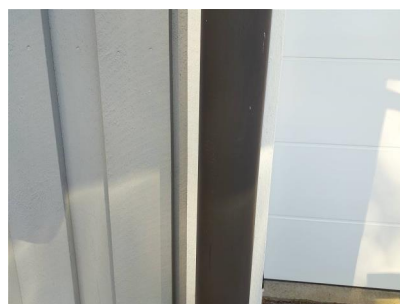
Fals på stuprör vänd mot fasad.

Falsen på stuprören kan med fördel vändas ut från fasaden för att lättare se om röret blivit skadat efter vinterns påfrestningar samt för att undvika skador på fasad vid ett eventuellt läckage.

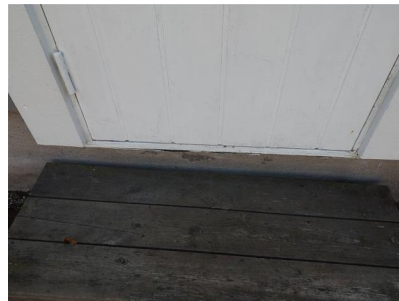
Tröskelbleck saknas under dörr.

Avsaknad av tröskelbleck medför att det finns risk för att vatten kan rinna in och orsaka fuktskador på tröskel och/eller i kringliggande vägg och bjälklag.

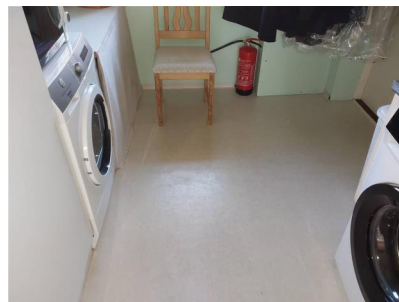
Våtutrymmet har äldre yt-/tätskikt.

Eftersom funktionen, som innebär att ytskiktet/tätskiktet ska vara vattentätt, kan vara nedsatt finns en ökad risk att vatten tränger igenom ytskiktet/tätskiktet med vattenskador i omkringliggande konstruktioner som följd.
