# Besiktningssprotokoll

Anticimex Försäkringsbesiktning i samarbete med Fastighetsbyrån

Fastighetsbeteckning: Vargen 13	
Fastighetsadress: Vitalisgatan 24	
Postnummer: 44143	Ort: Alingsås

Besiktningdatum: 2026-03-27	Protokollnummer: 69613249
Temperatur: -1 °C	Väderlek: Sol
Tekniker: Martin Ivarsson	
E-post: Martin.Ivarsson@anticimex.se	
Kontor: Borås	
Närvarande: Uppdragsgivare Fastighetsmäklare

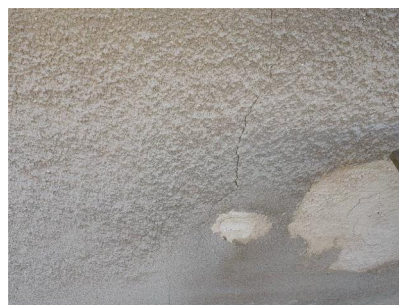
Sprickor finns i sockel.

Detta kan leda till fukt- och frysskador i konstruktionen.

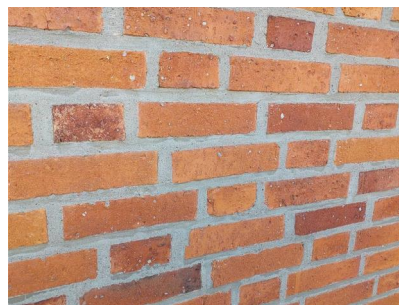
Tegelfasaden är äldre. Tegel är ett starkt och tåligt fasadmaterial som kräver lite underhåll. Ofta förekommer tunna sprickor vilket oftast har kosmetisk betydelse. Med tiden behöver dock oftast fogar kompletteras samt fasadens kramling (förankring i stommen) kan rosta sönder/lossna vilket innebär att fasaden kan bukta/svikta. Vanligt förekommande är även att armeringen över fönster/dörrar rostar (utvidgas) varvid den kraften kan orsaka fogsläpp och sprickbildning i tegelfasader. Ovanstående kan i sin tur leda till fuktskador i bakomliggande konstruktioner. Stora avvikelser förekommer dock beroende på hur utsatt fasaden är.

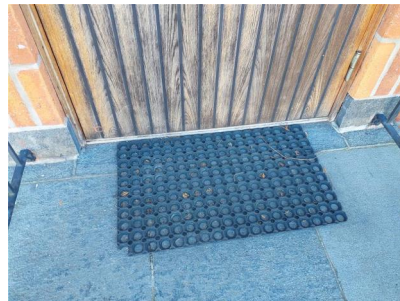
Tröskelbleck saknas under dörr.

Avsaknad av tröskelbleck medför att det finns risk för att vatten kan rinna in och orsaka fuktskador på tröskel och/eller i kringliggande vägg och bjälklag.

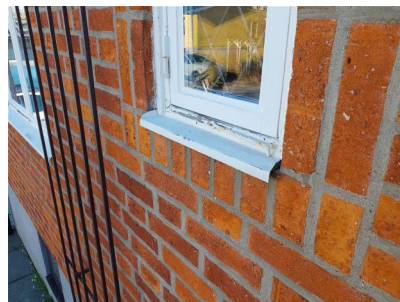
Fönster är lokalt i behov av målning/underhåll.

Fönsterbågar och fönsterkarmar där målningsbehov finns riskerar att få fukt- och rötskador på grund av sämre vattenavvisande förmåga.

För att öka livslängden på fönster rekommenderas målning och underhåll.
