**Fastighetsuppgifter**

Hjällsnäs 3:71

Röselidskullen 1

| Besiktningsdatum | 2026-03-30 |

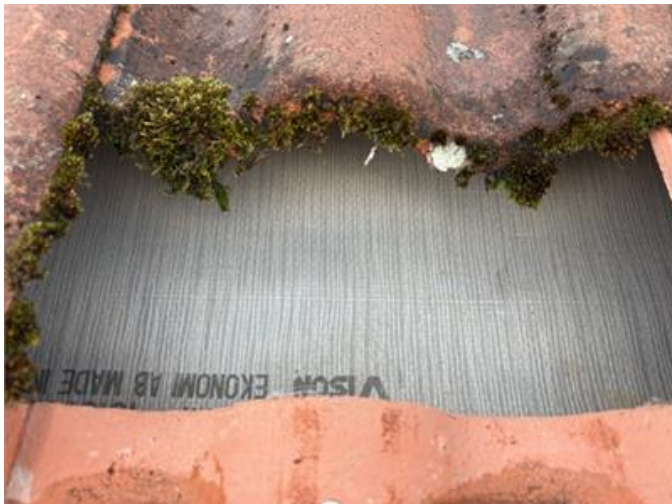
Då underlagstaket består av plastfolie finns risk att regn/fukt tränger in i skarvar och andra otätheter vid ogynnsam väderlek med läckage på vindsutrymmet som följd. Detta kan påverka byggnaden negativt.

Bilden visar underlagstak av plastfolie.

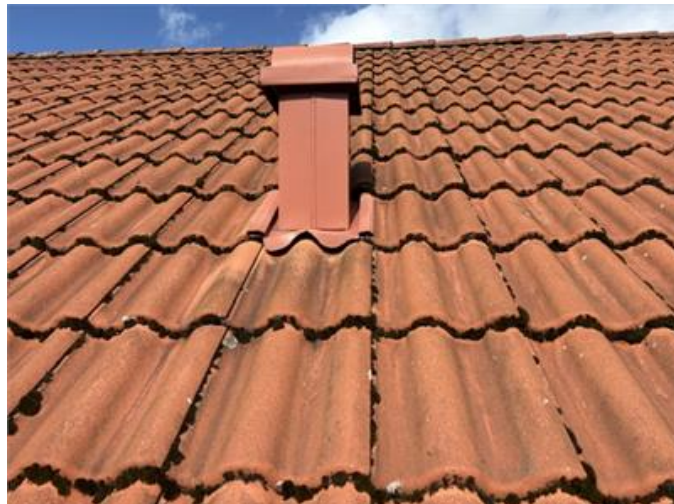
| Besiktningsresultat | | | | | |
|---|---|---|---|---|---|
| Tak | | X | | | Mossa förekommer på taktäckningen, vilket bör avlägsnas. Underlagstaket består av plastfolie. Enstaka plåtdetalj är i behov av justering/underhåll. Se kommentar/riskanalys. Bild 1 & 2 (Taket är besiktigt ifrån stege vid takfoten p.g.a. takets branta lutning). |

Bilden visar plåtdetalj som är i behov av justering/underhåll.

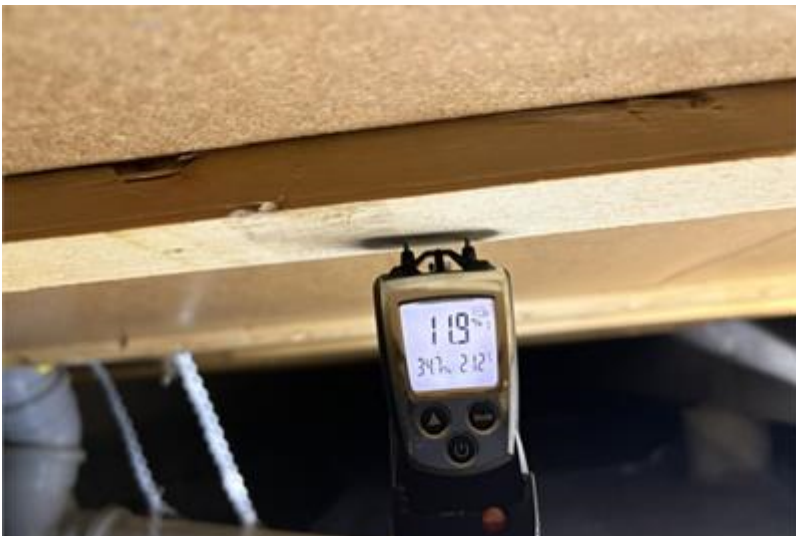
Det kritiska gränsvärdet för mikrobiell tillväxt är ca 17% fuktkvot i trä och för rötskador/svamp ca 28% fuktkvot i trä.

Vid kontroll av konstruktion mättes fuktkvoter stickprovsvis i trossbottens undersida till mellan 11- 12% fuktkvot. (En kondensavfuktare är installerad i utrymmet).

Vid kontroll av konstruktion uppmättes fuktkvoter under det kritiska gränsvärdet för mikrobiell tillväxt. Notera att stickprovsmässig undersökning är utförd. För att säkert fastställa konstruktionens uppbyggnad, kondition och fuktstatus måste en mer omfattande undersökning utföras.
