Högdalen 1:57

Bondvägen 127

Uppdragsnummer	A36139
Besiktningdatum	2026-03-30
Besiktningföretag	OBM Byggnadsmiljö AB
Besiktningförrättare	Daniel Nilsson
Närvarande	Säljare
Giltig till och med	2027-03-30

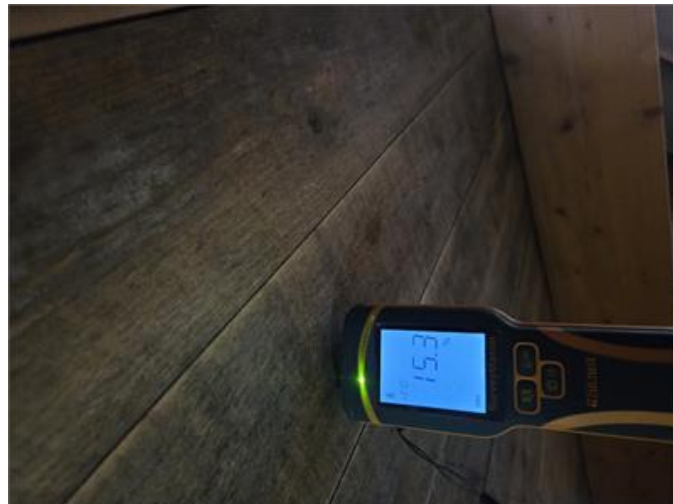
Det finns mikrobiell påväxt i vindsutrymmet, har utfört vissa åtgärder med isolering i bjälklag men det behövs nog en mera permanent lösning då det verkar vara en köldbrygga där.

**Vind:** Mikrobiell påväxt och spår av fukt förekommer på yttertaket insida, se exempelbild nedan. Orsak samt omfattning bör fastställas och åtgärdas i erforderlig omfattning, se även info i Pos. 3.

Bild från vindsutrymmet.

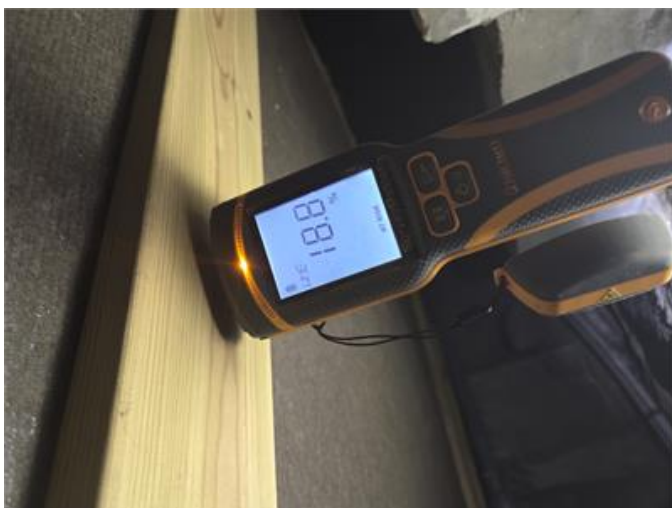
**Krypgrund:** En krypgrund är en riskkonstruktion med avseende på fukt- och mikrobiella skador. Förhöjda fuktvärden (se exempelbild nedan) noterades och åtgärder bör övervägas, exempelvis med installation av en sorptionsavfuktare. För att säkrare fastställa utrymmets kondition rekommenderas en fortsatt teknisk undersökning, se även info i Pos. 10.

Bild från krypgrunden.
