Fastighetsuppgifter

Fastighetsbeteckning
Enkärret 1:187
Adress
Enkärrsvägen 29
13463 Ingarö

**Besiktningssuppgifter**

Uppdragsnummer A36141
Besiktningdatum 2026-03-30
Besiktningföretag OBM Byggnadsmiljö AB
Besiktningförrättare Daniel Nilsson
Närvarande Säljare
Giltig till och med 2027-03-30

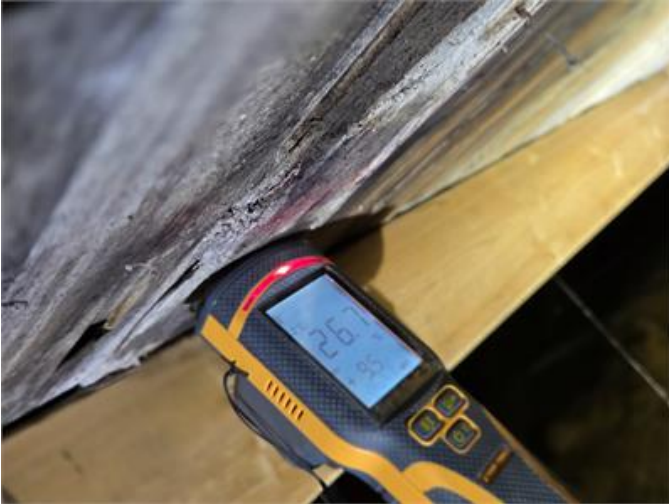
Vind: Spår av fukt samt mikrobiell påväxt (i delvis riklig omfattning) förekommer på äldre delar av yttertaketets insida. Avvikande höga fuktvärden mättes upp, se exempelbild nedan. Orsak samt omfattning bör fastställas och åtgärdas i erforderlig omfattning, se även info i Pos. 3.

Bild från vindsutrymmet.
