# Besiktningssprotokoll

Anticimex Försäkringsbesiktning i samarbete med Fastighetsbyrån

Fastighetsbeteckning: Gälared 2:69	
Fastighetsadress: Gälaredsvägen 31	
Postnummer: 51276	Ort: Hillared

Besiktningdatum: 2026-03-27	Protokollnummer: 69606162
Temperatur: 4 °C	Väderlek: Klart
Tekniker: Andreas Olla	
E-post: andreas.olla@anticimex.se	
Kontor: Borås	
Närvarande: Fastighetsägare

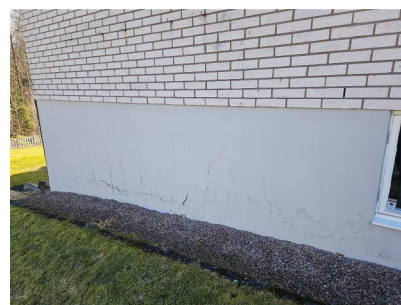
Det förekommer puts-/färgsläpp, samt lokala sprickor och bomljud vid sockeln påts på västgaveln.

Detta har troligtvis orsakats av att mexistenfasadens tidigare fuktuppsug som skett innan den impregnerades.

För att undvika fortsatta puts/färgsläpp och fuktrelaterade skador bör lös puts knackas ner och putsats om.

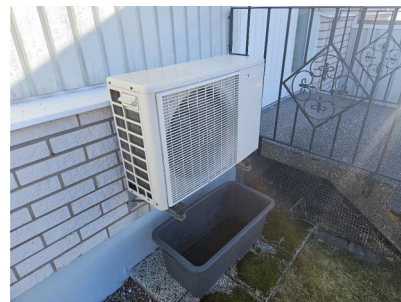
Kondensvatten från luftvärmepumparnas utedelar samlas upp i kärl.

För att undvika att kärnen svämmar över bör de tömmas efter behov, alternativt att kondensvattnet leds bort från grunden för att undvika att kringliggande konstruktioner fuktas upp.

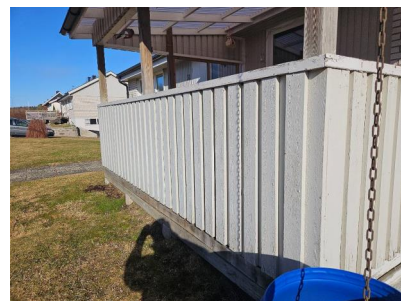
Altanens målade trädetaljer tex räcke är i behov av underhåll då det förekommer färgsläpp.

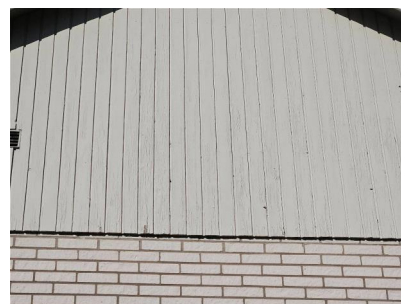
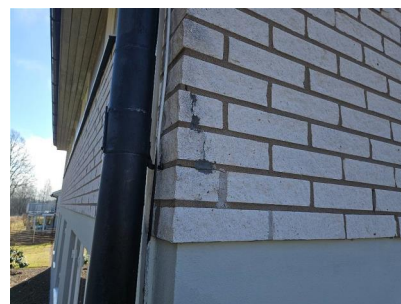
Delar av fasadpanelen är i behov av målning/underhåll, var vid vissa brädor är i sämre skick och behöver bytas ut (främst östra gavelsidan)

Fasadbeklädnad och träkonstruktioner där målningsbehov finns riskerar att få fukt- och rötskador på grund av sämre vattenavvisande förmåga, vilket till viss del redan skett.

Vidare noterades ett mindre antal frostskadade stenar på västgavelns ena hörn som bör bytas ut för att undvika försatta frostskador på grund av sämre vattenavvisande förmåga.

För att öka livslängden på fasadbeklädnaden rekommenderas målning och underhåll samt att skadade brädor byts ut.

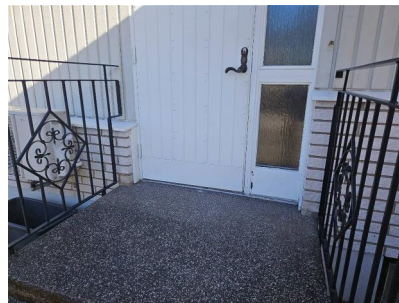
Vissa fönster och dörrar är i behov av målning/underhåll samt att entrédörren saknar tröskelbleck.

Bristerna medför en ökad risk för fuktrelaterade skador på grund av sämre vattenavvisande förmåga.

Vidare noterades att garageporten har rötskador och att dess passform är sämre, varpå den bör bytas ut.

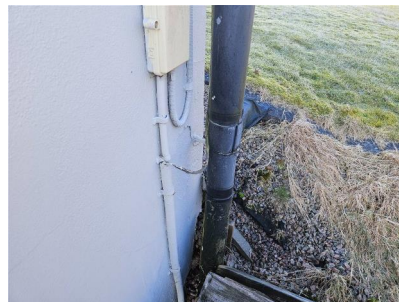
Lövsil saknas på ett stuprör.

När det saknas lövsilar så finns det risk att det blir stopp i dagvattenledningen.

För att hindra stopp i dagvattenledningar rekommenderas komplettering av lövsil.

Vidare bör stuprörens falsar vändas bort från fasaden.

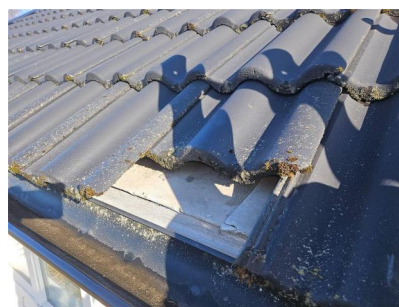
Underlagstaket består av eternitskivor utan yttre täckning av papp, där vissa av skivorna har lokala sprickor och mindre skador samt att det inte finns några fotplåtar.

Med denna konstruktion är det extra viktigt att takpannorna är hela. Eftersom underlagstaket inte har en papp kan regn och snö som tränger in genom otätheter leta till fuktskador i underliggande konstruktion.

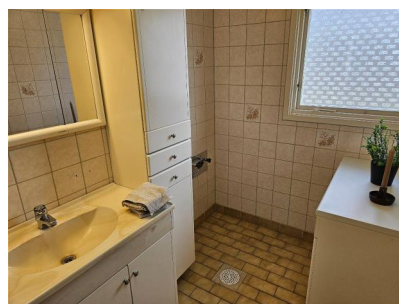
Utrymmet är av äldre standard.

Sett till att utrymmet idag endast fungerar som WC anses risken för fuktrelaterade skador som ringa då golvet endast kan komma att vattenbegjuts vid eventuella läckage.

Observera att om utrymmet ska tas i bruk som bad/duschrum bör utrymmet renoveras.

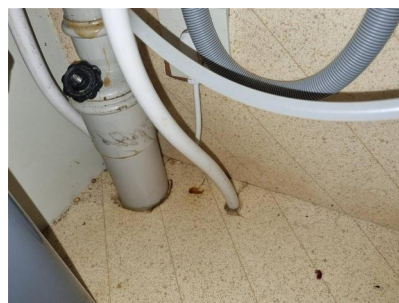
Otätheter förekommer i tätningen i diskbänkskåpets fuktskydd.

Utan fungerade fuktskydd är det svårt att upptäcka läckage från rörledningar. Vatten kan då tränga in i omkringliggande konstruktioner och orsaka fuktskador, varpå genomföringarna bör tätas.

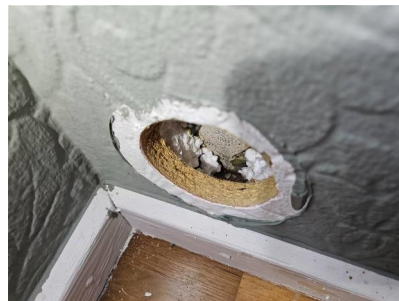
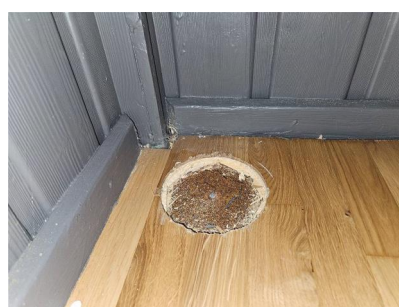
Kontroll av konstruktion påbyggda golv och väggkonstruktioner utfördes genom befintliga provhål från tidigare besiktningsuppdraget.

I provhålet vid utreglad källaryttervägg i allrummet noterades en mikrobiell lukt samt att väggen byggts av gipsskivor, träreglar och isolering av cellplast där grundmuren innanför är klädd med papperstapet. Vid fuktmatning i väggsyllen uppgavs fuktkvoten till över 28%, vilket är över gränsvärdet för mikrobiell lukt. Vid provhål i golvet under trappan noterades att parkettgolvet i utrymmet lagts flytande ovanpå tidigare textilmatta där inga avvikande lukter observerades. Vidare noterades att vissa av de limmades tapeterna och plastmattorna har börjat släppa från grundmurarna och betonggolvet.

I källare bör man normalt undvika just organiska & täta material mot ytterväggar och golv på grund av riskerna för just naturlig fuktvandring och mikrobiell påväxt.

Ersätt därför det påbyggda och reglade golv/väggkonstruktionerna och eventuella täta och organiska material med fuktsäkra alternativ eller lösningar. I samband med detta bör bakomliggande konstruktioner och golvkonstruktionerna kontrolleras efter eventuella följdskador samt att grundmurarnas fukttillskott bör undersökas då det utvändiga fuktskyddet är äldre.

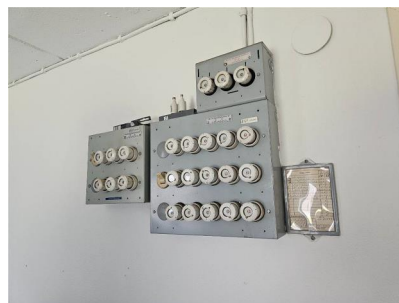
Jordfelsbrytare finns med täcker endast delar av elanläggningen.

Det finns inget krav att hus byggda före år 2000 ska ha jordfelsbrytare. Jordfelsbrytaren minskar dock risken för personskador och brand orsakade av elanläggningen.

Kontakta en elektriker för kontroll och åtgärd.

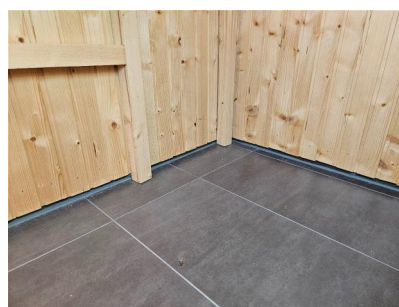
Bastu har försetts utreglade väggkonstruktioner klädda med bastupanel mot källaryttväggarna.

Placeringen av de berörda väggkonstruktioner bedöms som riskfylld ur fuktsynpunkt., varvid risken bedöms som större om plastfolie finns monterad i väggen.

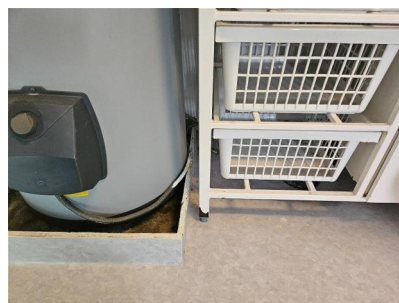
Varmvattenberedare är placerad i en snickrad låda av spånskivor som plastmattan vikt upp mot från utsidan.

Även om lådan försetts med ett dränerade hål kommer eventuella läckage på varmvattenberedaren eller översvämningar vid brunnen leda till att spånskivorna blir fuktpåverkade eller skadade, vilket redan ser ut att ha skett vid tidigare tillfället.

Vid framtida renovering bör utrymmets plastmatta tas bort och ersatts mot material som är bättre lämpade för källare sett till riskerna för naturlig fuktvandring.
