Besiktningssprotokoll

Anticimex Försäkringsbesiktning i samarbete med Fastighetsbyrån

| Fastighetsbeteckning: Vambåsa 1:29 | |

| Besiktningdatum: 2026-03-26 | Protokollnummer: 69621322 |

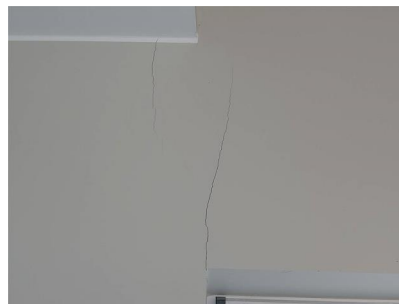
En sättningspricka noterades lokalt i väggen.

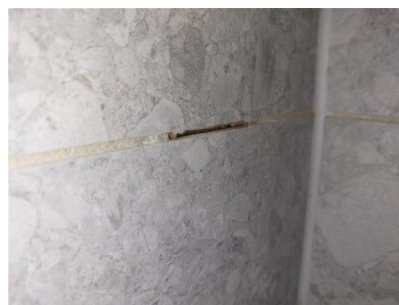
Lokala fogläpp noterades i duschzonen på ett par ställen.

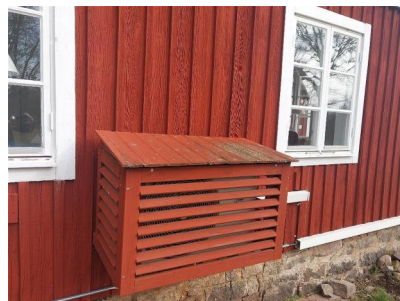
Fortsätt led bort kondensvattnet från luftvärmepumpens utedel.

Detta medför annars en ökad risk för att vatten tränger in i anslutande konstruktioner, vilket i sin tur kan leda till fuktrelaterade skador. Observera att besiktning av byggnadens värmesystem eller värmepumpen inte har ingått i uppdraget.

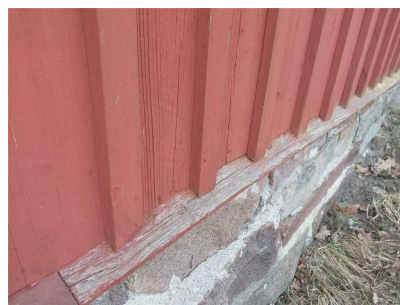
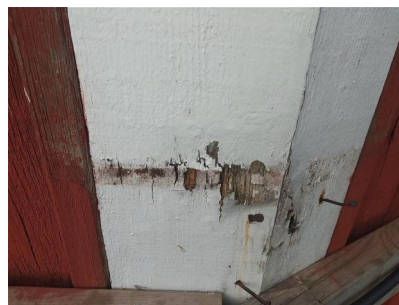
Fasadpanelen är lokalt i behov av målning/underhåll.

Fasadbeklädnad och träkonstruktioner där målningsbehov finns riskerar att få fukt- och rötskador på grund av sämre vattenavvisande förmåga. För att öka livslängden på fasadbeklädnaden rekommenderas målning och underhåll.

Mindre rötskador finns.

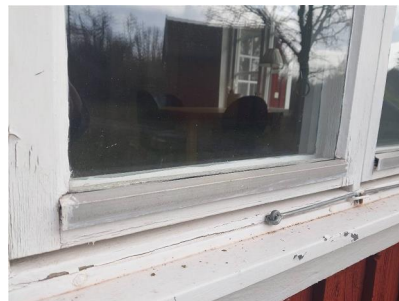
Fönster är i behov av målning/underhåll.

Fönsterbågar och fönsterkarmar där målningsbehov finns riskerar att få fukt- och rötskador på grund av sämre vattenavvisande förmåga.

För att öka livslängden på fönster rekommenderas målning och underhåll.

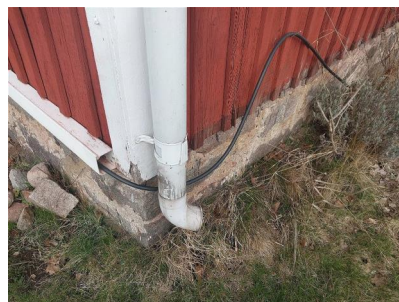
Stuprör är inte anslutet till markledning.

Stuprör som inte är anslutet till markledning kan medföra en ökad fuktbelastning på grundmur/sockel som i sin tur kan leda till fuktrelaterade skador.

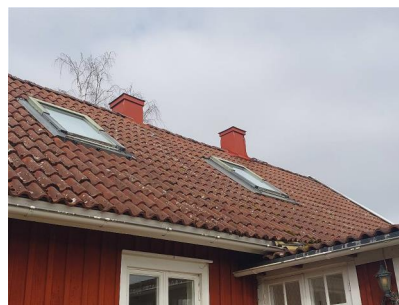
Yttertaket börjar bli äldre.

Takpannor, plåtdetaljer och underlagspapp har enligt vår bedömning en begränsad livslängd. Eftersom husets taktäckning är äldre har det ett minskat motstånd mot vatteninträngning. Detta i sin tur kan leda till fuktskador på träläkt och vidare ner i underliggande konstruktioner.

Lokala rötskador finns i rännalsplåten.

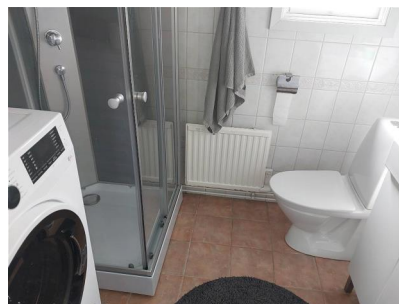
Våtutrymmet börjar få äldre yt-/tätskikt.

Eftersom funktionen, som innebär att ytskiktet/tätskiktet ska vara vattentätt, kan vara nedsatt finns en ökad risk att vatten tränger igenom ytskiktet/tätskiktet med vattenskador i omkringliggande konstruktioner som följd.

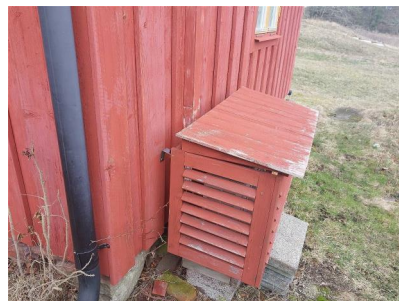
Kondensvatten från luftvärmepumpens utedel leds inte bort från husgrunden.

Detta medför ökad risk för att vatten tränger in i anslutande konstruktioner, vilket i sin tur kan leda till fuktrelaterade skador. Observera att besiktning av byggnadens värmesystem eller värmepumpen inte har ingått i uppdraget.

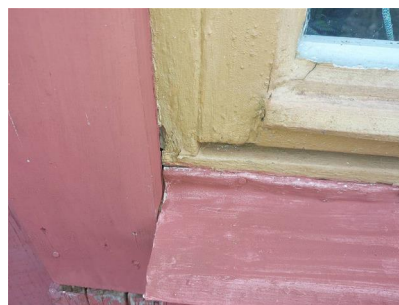
Tröskelbleck är otäta vid infästningar.

Eftersom tröskelblecken är otäta finns risk att vatten rinner in i väggen vilket i sin tur kan leda till fuktskador i väggkonstruktionen.

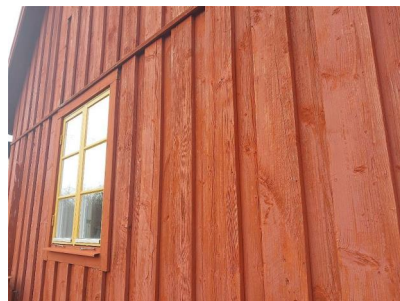
Fasadpanelen är i behov av målning/underhåll.

Fasadbeklädnad och träkonstruktioner där målningsbehov finns riskerar att få fukt- och rötskador på grund av sämre vattenavvisande förmåga. För att öka livslängden på fasadbeklädnaden rekommenderas målning och underhåll.

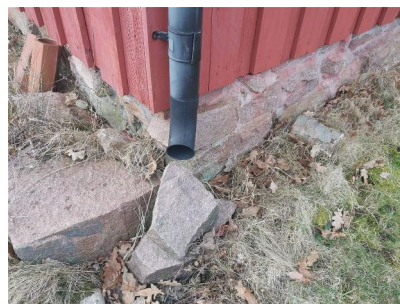
Stuprör är inte anslutet till markledning.

Stuprör som inte är anslutet till markledning kan medföra en ökad fuktbelastning på grundmur/sockel som i sin tur kan leda till fuktrelaterade skador.

Fortsätt led bort dagvattnet från husgrunden

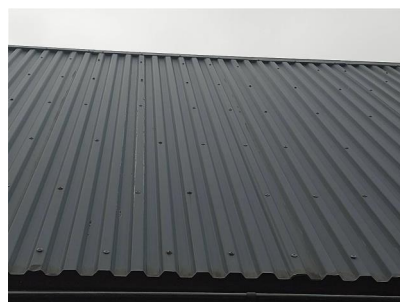
Plåttaket har lokala rostangrepp.

Brister i taktäckningen kan leda till att regn- eller smältvatten tränger ner i underliggande takkonstruktion och orsakar fuktskador.

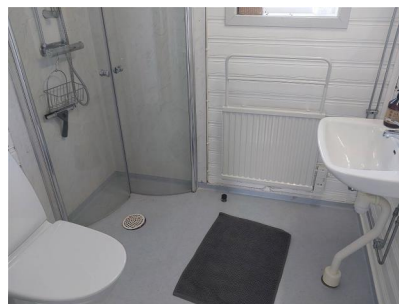
Våtutrymmet börjar få äldre yt-/tätskikt.

Eftersom funktionen, som innebär att ytskiktet/tätskiktet ska vara vattentätt, kan vara nedsatt finns en ökad risk att vatten tränger igenom ytskiktet/tätskiktet med vattenskador i omkringliggande konstruktioner som följd.

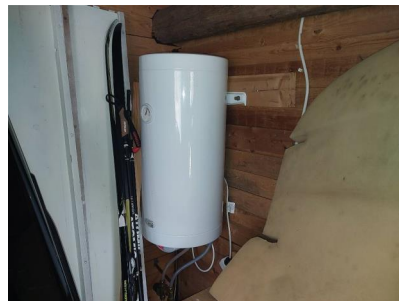
Varmvattenberedaren är olämpligt placerad.

När varmvattenberedaren finns i ett utrymme utan tätskikt ökar risken för fuktrelaterade skador i omkringliggande konstruktioner vid ett läckage.
