Besiktningssprotokoll

Anticimex Försäkringsbesiktning i samarbete med Fastighetsbyrån

Fastighetsbeteckning: Fotbollen 18	
Fastighetsadress: Ridvägen 18B	
Postnummer: 182 39	Ort: Danderyd

Försäkringsbesiktning

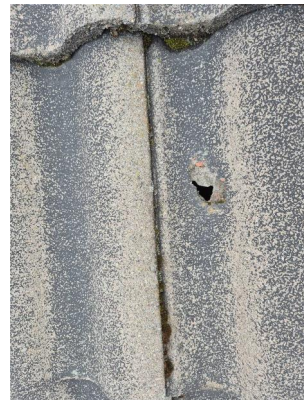
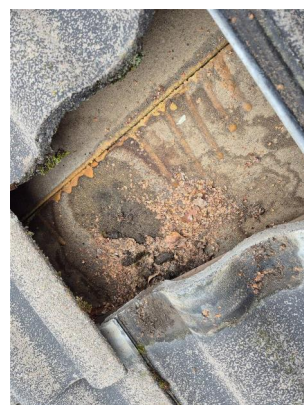
Fuktfläck har noteras på vinden av fastighetsägare, direkt under trasig betongpanna som noterats på yttertak.

Hål i takpanna noteras ovan fuktfläck på vind. Underliggande träfiberskiva är uppfuktad.

Se även notering vind samt lämnade upplysningar.

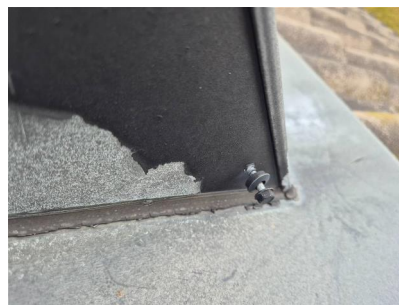
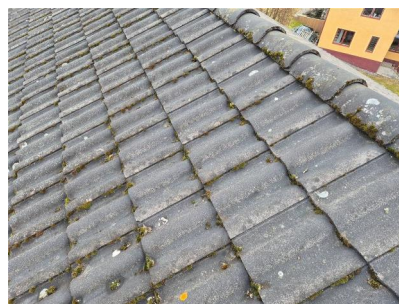
Yttertaket är äldre.

-skruvar på skorstenshuv noteras ur sitt läge

-mossa noteras på tak

Takpannor, plåtdetaljer har enligt vår bedömning en begränsad livslängd. Eftersom husets taktäckning är äldre har det ett minskat motstånd mot vatteninträning. Detta i sin tur kan leda till fuktskador på träläkt och vidare ner i underliggande konstruktioner.

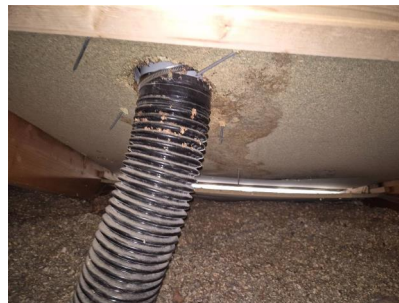
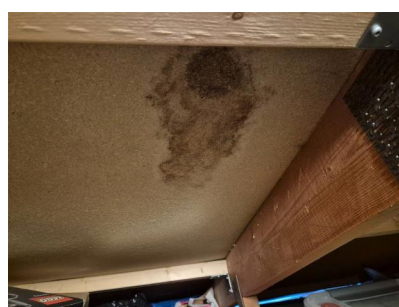
Vinden har en anmärkning " Underlagstaket består av träfiberskivor". Anmärkningen medför att den nya fastighetsägaren kommer att behöva kontrollera/ säkerställa att takpannorna är hela med jämna mellan rum och rensa bort mossor. Gå upp vinden några gånger om året för att kontrollera om eventuella fuktfläckar tillkommit.

Underlagstaket består av träfiberskivor.

Eftersom underlagstaket består av träfiberskivor utan yttre täckning av papp under takbeklädnaden, finns risk vid ogynnsam väderlek att regnvatten/snö tränger in i skivskarvar med läckage på vindsutrymmet som följd. Med tiden kan även träfiberskivorna drabbas av fuktskador.

Underlagstaket har en fuktfläck med förhöjda fuktindikeringar. Noteras under trasig panna. Det finns även en fuktfläck vid ventilationsgenomföring i tak.

Se även under punkt Tak samt under lämnade upplysningar.

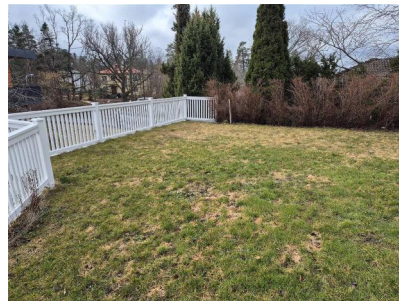
Ytterrakets tätskikt under gräsmattan kunde inte besiktas då gräset ovan garaget döljer takets yta.

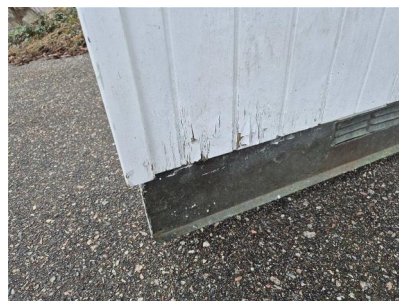
Garageport är i behov av målning/underhåll.

Träkonstruktioner där målningsbehov finns riskerar att få fukt- och rötskador på grund av sämre vattenavvisande förmåga.

För att öka livslängden på dörr rekommenderas målning och underhåll.

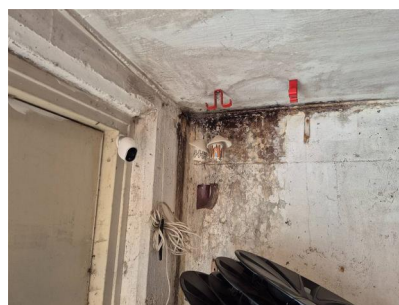
Garage hade inläckage 2017, åtgärdat av ägare. Dokumentation i form av bilder finns.

Fuktfläck i tak noteras, se lämnade upplysningar.

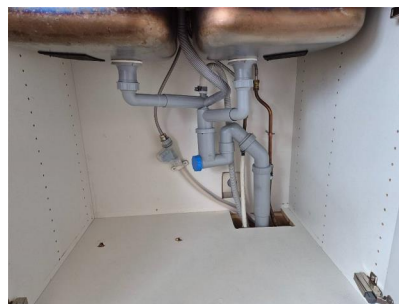
Fuktskydd saknas i diskbänksskåp.

Utan fuktskydd är det svårt att upptäcka läckage från rörledningar. Vatten kan då tränga in i omkringliggande konstruktioner och orsaka fuktskador.

För att upptäcka eventuella läckage, installera ett fuktskydd.

Komplettera gärna med en läckagevarnare.

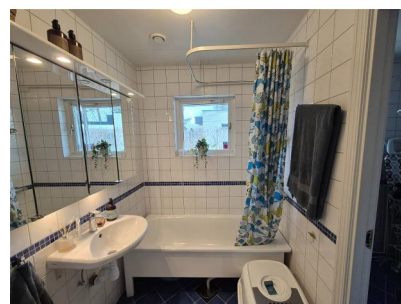
Duschen är placerad nära ett fönster.

Duschens placering i våtutrymmet utgör en risk för fuktskador i fönster- och väggkonstruktionen.

För att minska risken för fuktskador på fönster och väggkonstruktion rekommenderas att man skyddar fönstret mot vattenbegjutning.
