Fastighetsuppgifter

Fastighetsbeteckning
Skällberga 1:11
Adress
Lämund Bergholm
619 95 Västerljung

**Besiktningssuppgifter**

Uppdragsnummer A36146
Besiktningdatum 2026-03-30
Besiktningföretag OBM Byggnadsmiljö AB
Besiktningförrättare Connie Åkerlund
Närvarande Säljare
Giltig till och med 2027-03-30

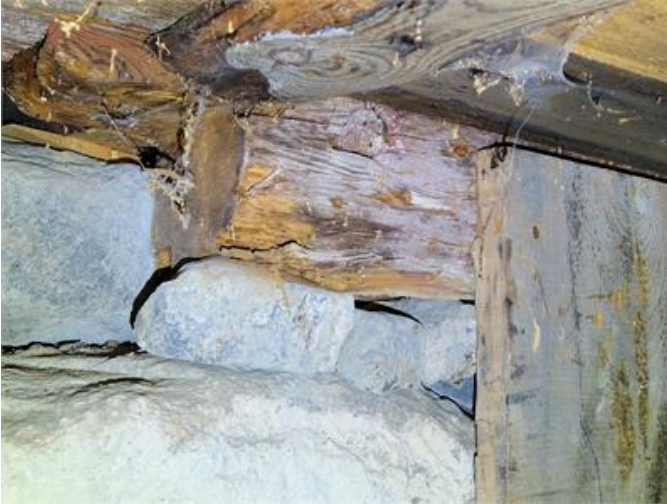
Torpargrund:
Lokala mindre rötskador noterades.

FK i aktuell grund uppmättes till 16%. Ingen avvikande lukt upplevdes i utrymmet vid besiktningstillfället. Lokala mindre rötskador noterades. (se bild sid 5) vilket bör kontrolleras regelbundet för att se om förändringar sker.

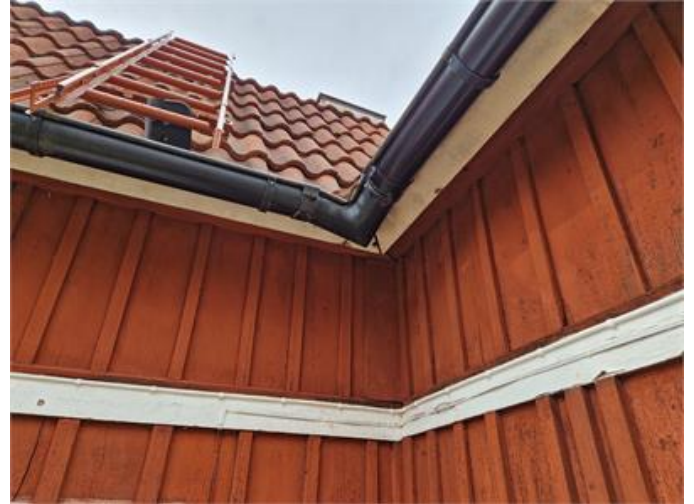
Hängrännor och Stuprör:
Lokalt bakfall noterades på hängränna.

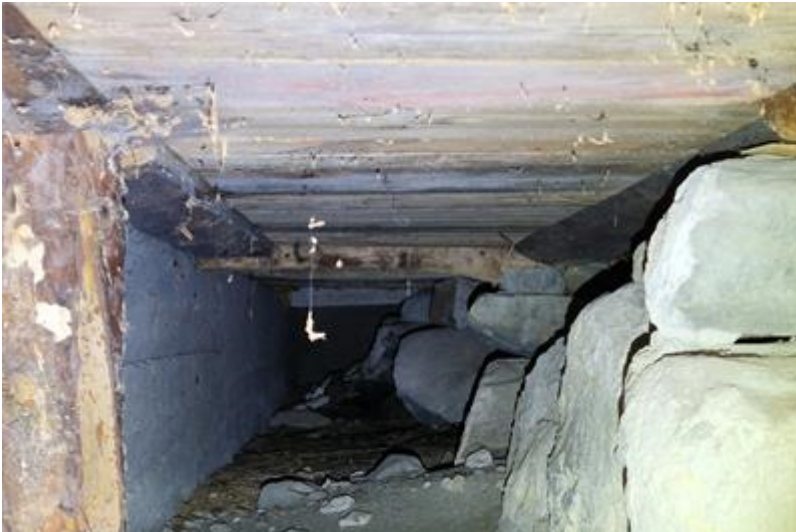
Det kritiska gränsvärdet för mikrobiell tillväxt brukar anges till ca 15-17% fuktkvot (FK).

Organisk material/trärester noterades i grunden/påmarkbädden, vilket bör rensas bort för att undvika risken för mikrobiella skador och oönskad lukt.
