Fastighetsuppgifter

Hällby 5:10

**Besiktningssuppgifter**

Uppdragsnummer	Hällby 5:10
Besiktningsdatum	2026-03-30
Besiktningföretag	OBM Byggnadsmiljö AB
Besiktningförrättare	Mattias Hallberg
Närvarande	Säljare
Giltig till och med	2027-03-30

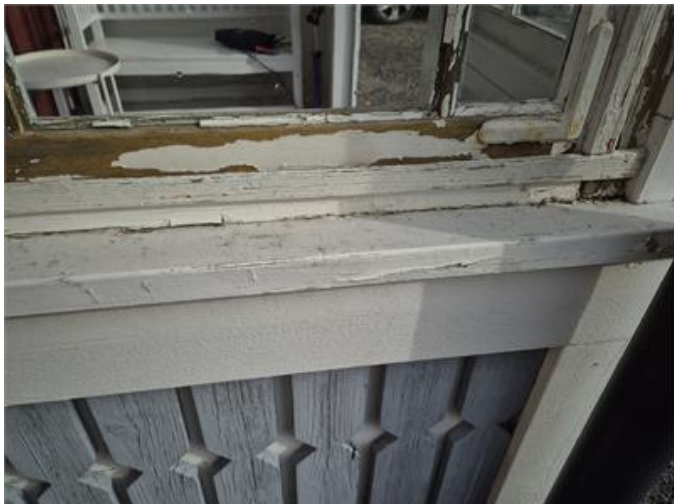
Avsaknad av fönsterbleck runt fönster.

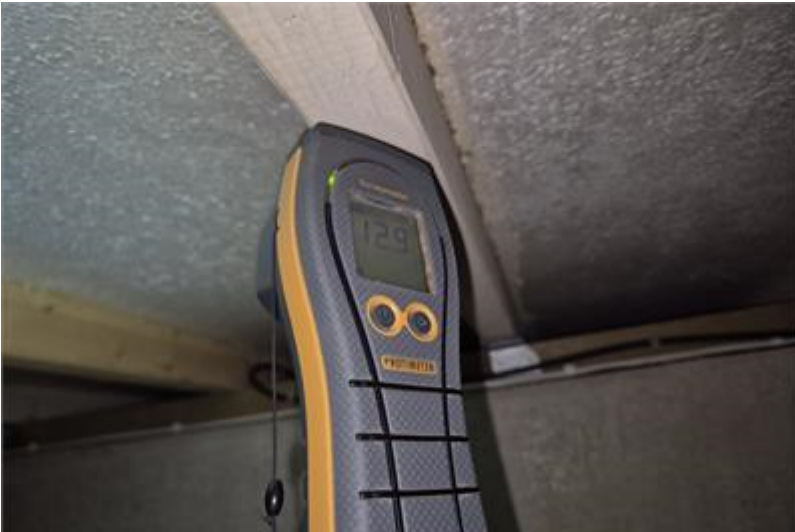
Byggnadsdel Krypgrund
Konstruktionsdel
Konstruktionsuppbyggnad

Det kritiska gränsvärdet för mikrobiell tillväxt brukar anges till ca 15-17% fuktkvot (FK).

FK uppmättes till 13%.

Notera att stickprovsmässig undersökning är utförd samt att mätvärden normalt sett kan variera över årstiderna. För att säkert fastställa konstruktionens kondition och fuktstatus måste en mer omfattande undersökning utföras.
