Besiktningssprotokoll

Anticimex Försäkringsbesiktning i samarbete med Fastighetsbyrån

Fastighetsbeteckning: Slöinge 11:25	
Fastighetsadress: Trastgatan 7	
Postnummer: 311 68	Ort: Slöinge

Besiktningdatum: 2026-03-23	Protokollnummer: 69596241
Temperatur: 3 °C	Väderlek: Mulet
Tekniker: Johan Dalsmark	
E-post: johan.dalsmark@Anticimex.se	
Kontor: Halmstad	
Närvarande: Fastighetsägare Praktikant Anticimex

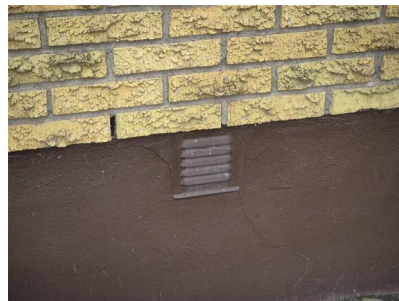
Utvändigt / Sockel

Sprickor och mindre putssläpp noteras i/från sockeln.

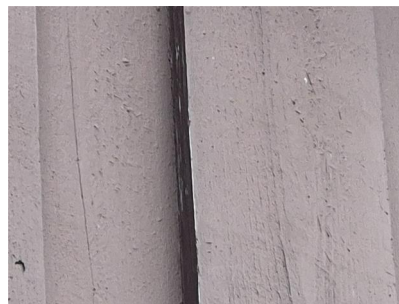
Utvändigt / Fasad

Färgsläpp noteras från fasadpanel i gavelspetsen mot öster.
Lagning noteras i tegelfasaden mot söder.

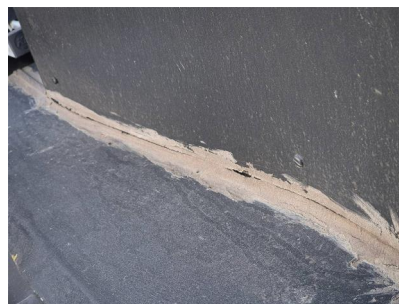
Utvändigt / Tak

Sprickor noteras i mjukfog på plåtarbeten till skorstenen.
Bristen medför ökad risk att vatten kan tränga ner i bakomliggande konstruktion med fuktrelaterade skador som möjlig följd.

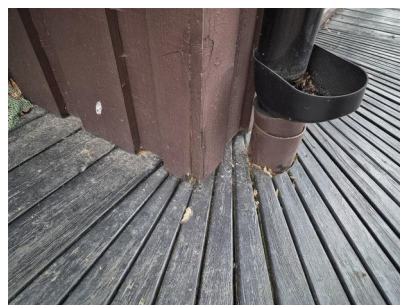
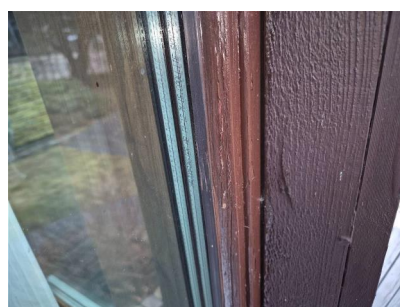
Utvändigt / Uterum

Rötskador noteras i fasadpanel till uterum.

Torrspäckor och färgsläpp noteras i/från fönsterpartier.

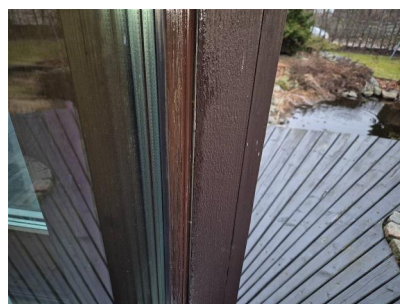
Otättheter noteras mellan fönsterkarmar och smygbrädor.

Bristen medför ökad risk att vatten kan tränga ner i bakomliggande konstruktion med fuktrelaterade skador som möjlig följd.

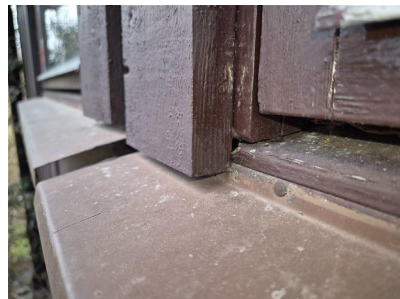
Utvändigt / Garage

Otättheter noteras vid fönster.

Bristen medför ökad risk att vatten kan tränga ner i bakomliggande konstruktion med fuktrelaterade skador som möjlig följd.

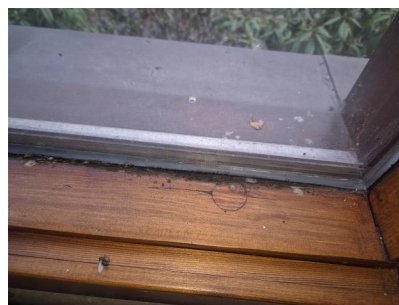
Entréplan / Vardagsrum

Mikrobiell påväxt noteras i nederkant på fönster mot norr.

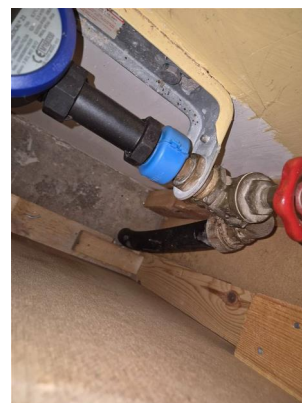
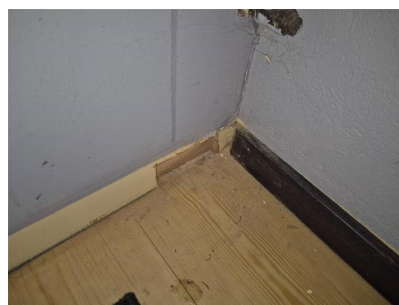
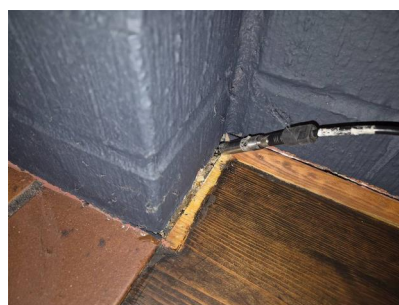
Källarplan / Allmänt

Vid fuktkvotsmätning i träreglar mot betongplattan vid inbyggnad för vattenmätare uppmättes en fuktkvot på 10-13%.

Väggar med träregelkonstruktion finns i källaren. I sovrummet lossade golvlisen mot kontoret. I den till synes obehandlad regeln mot betongplattan uppmättes en fuktkvot på 13%. Ingen avvikande lukt upplevdes i provhålet.

I regel mot betonggolvet i bastun uppmättes en fuktkvot på 8%.

Gillestugan har ett uppreglat golv ovan betongplattan. Vid mätning av relativa luftfuktighet (RF) i golvkonstruktionen uppmättes RF på två ställen till 40.9 vid 19°C samt 49.5 vid 18°C.

Konstruktionerna av organiskt material i källaren riskerar på grund av naturlig fuktpåverkan att drabbas av fuktrelaterade skador.
