# Besiktningsprotokoll

Anticimex Försäkringsbesiktning i samarbete med Fastighetsbyrån

| Fastighetsadress:<br>Abborrhult 108 | |

| Besiktningsdatum:<br>2026-03-23 | Protokollnummer:<br>69592808 |

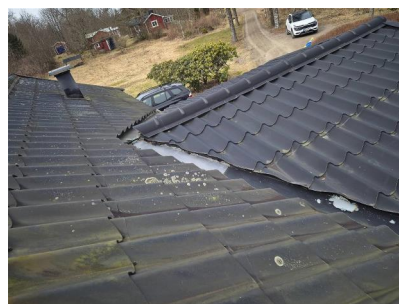
Yttertaket är äldre.  
Färgsläpp noteras från ränndalar och plåthuvar.  
Otätheter noteras mellan vindskivor och vindskiveplåtar mot söder.

Takplåtar, plåtdetaljer och takpapp har enligt vår bedömning en begränsad livslängd. Eftersom husets taktäckning är äldre har det ett minskat motstånd mot vatteninträngning. Detta i sin tur kan leda till fuktskador på träläkt och vidare ner i underliggande konstruktioner.

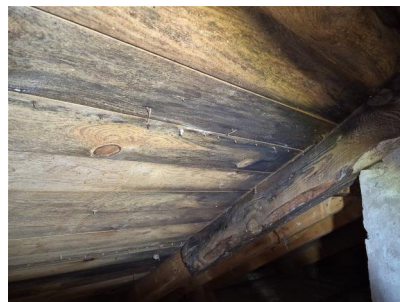
Missfärgningar noteras på underlagstaket av råspont intill skorstenen.

Vid fuktindikering mot missfärgningarna kunde inga förhöjda fuktindikationer påvisas.

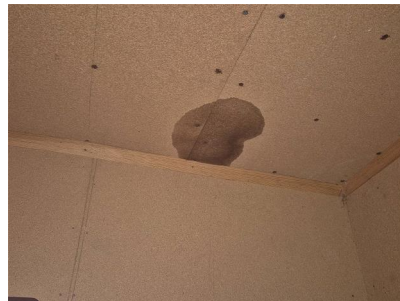
Missfärgning finns på innertaket i verkstaden. Vid fuktindikering mot missfärgningen kunde förhöjda fuktindikationer påvisas.

För att utreda orsaken till och omfattningen av detta rekommenderas att en fördjupad undersökning utförs.
