Fastighetsuppgifter

Vattnäs 125:1

Dikvägen 33

Uppdragsnummer	WA7884
Besiktningsdatum	2026-03-30
Besiktningföretag	OBM Besiktning i Dalarna AB
Besiktningförrättare	Tomas Myrbråten
Närvarande	Säljaren.
Giltig till och med	2027-03-30

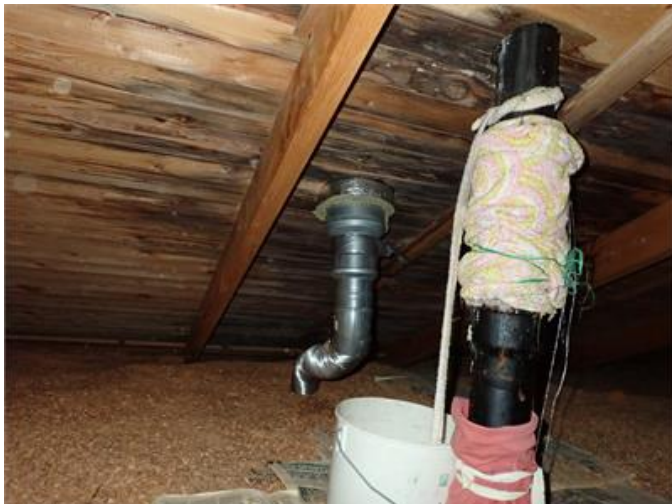
Besiktningsresultat					
Bedömningsskala: 1 = Utan anmärkning, 2 = Påpekande, 3 = Bör åtgärdas, 4 = Ej besiktningsbart					
Byggnadsdel	1	2	3	4	Anmärkning
Vind		X			-Fuktfläckar förekommer på underlagstak samt på murstock (inga förhöjda fuktvärden uppmättes), troligen från innan taket byttes. -Friskluftsventiler i sovrummen tar luft från vinden och dessa bör ledas ut via fasad/tak.
Entreplan					
Hall	X				
Kök		X			Tappvattenrör är inte förankrade i vägg.
Vardagsrum	X				
Sovrum 1	X				
Sovrum. 2	X				
Dusch/wc		X			Hela golvet lutar ej mot golvbrunnen, lokalt fall i duschzonen.
Källarplan					
Allmänt		X			-Fuktgenomslag förekommer på källarväggar, se kommentar/riskanalis. -Sprickor förekommer i källarväggar i normal omfattning, hålls under uppsikt för eventuella förändringar och framtida åtgärder.
Hall	X				
Pannrum	X				
Pumprum	X				
Förråd 1	X				
Tvättstuga	X				
Garage		X			Port är något otät.
Matkällare	X

Exempel på fuktpåverkan på underlagstak vind.

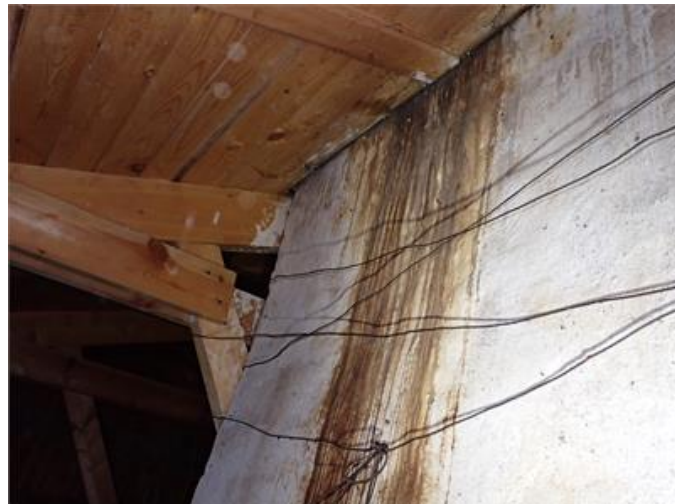
Rinnmärken på murstock vind.
