Stupet 1

Gamla gatan 6

| Uppdragsnummer | S17610 |
| Besiktningsdatum | 2026-03-30 |

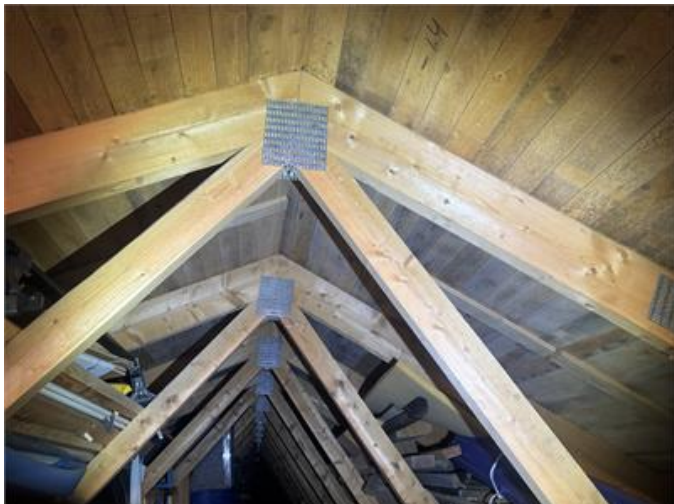
Nockvind

| Besiktningsresultat | | | | | |
|---|---|---|---|---|---|
| <b>Nockvind</b> | | X | | | Mikrobiell påväxt förekommer i begränsad omfattning, vilket bör kontrolleras regelbundet så att skadorna inte förvärras. |

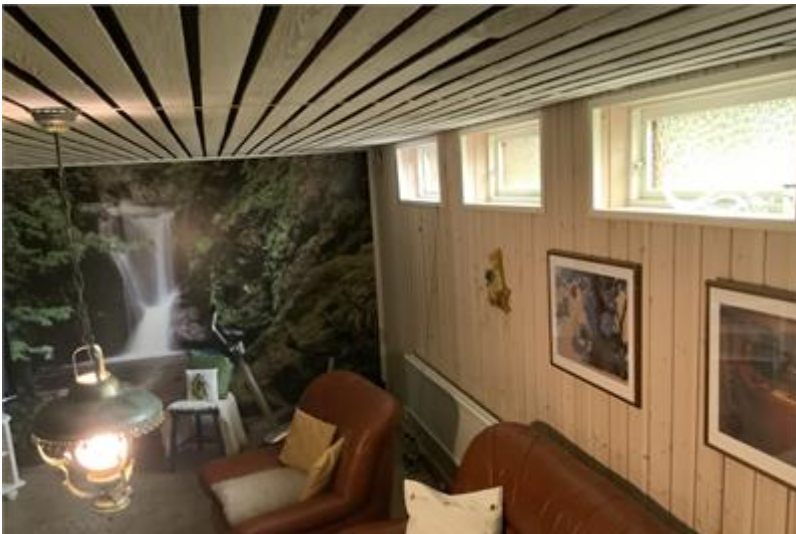
| Byggnadsdel | Utreglad vägg i gillestuga |

| Besiktningsresultat | | | | | |
|---|---|---|---|---|---|
| Gillestuga | | X | | | Utreglade väggar förekommer på källarväggar, se därför kommentar/riskanalys. |

Det förekommer utreglade väggar innanför motfyllda ytterväggar, vilket betecknas som en riskkonstruktion med avseende på fukt- och mikrobiella skador. Förhöjd fuktindikation har noterats och skadornas orsak och omfattning bör fastställas och åtgärdas. Se även info på protokollets näst sista sida Pos. 7.

Fuktkvoten uppmättes i träregel till mellan 19-20% FK.

Det kritiska gränsvärdet för mikrobiell tillväxt brukar anges till ca 17% fuktkvot (FK).

Notera att stickprovsmässig undersökning är utförd samt att mätvärden normalt sett kan variera över årstiderna. För att säkert fastställa konstruktionens kondition och fuktstatus måste en mer omfattande undersökning utföras. Mätvärdet är över gränsvärdet för mikrobiell påväxt, åtgärd bör övervägas..
