Fastighetsuppgifter

Vidön 1:126

Norra Killingvägen 16

**Besiktningssuppgifter**

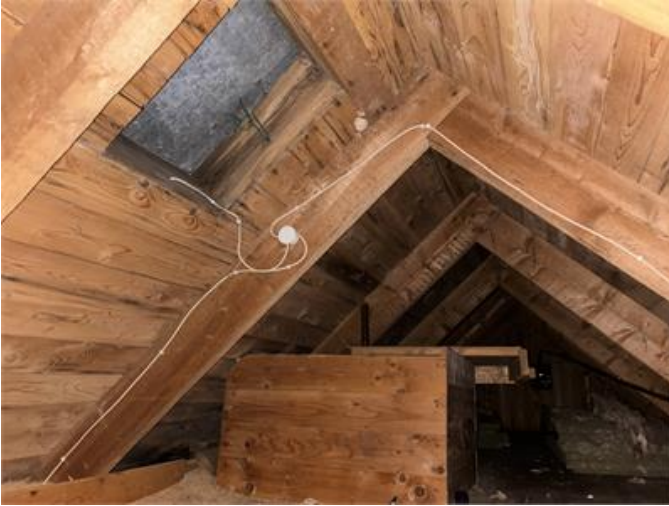
Besiktningresultat					
Bedömnings skala: 1 = Utan anmärkning, 2 = Påpekande, 3 = Bör åtgärdas, 4 = Ej besiktningsbart					
Byggnadsdel	1	2	3	4	Anmärkning
Nockvind		X			Mikrobiell påväxt förekommer delvis på underlagstakets undersida, vilket bör kontrolleras regelbundet och åtgärdas i erforderlig omfattning om så anses nödvändigt.
		X			Fuktfläckar förekommer på underlagstak, vilket bör kontrolleras regelbundet för att fastställa om åtgärdsbehov föreligger. Förhöjd fuktindikering förekommer lokalt i underlagstak invid skorsten.
Invändigt					
Övre plan					
Hall	X				
Sovrum 1	X				
Klädkammare	X				
WC		X			Klinkers förekommer på träbjälklag, vilket medför risk för sprickbildning, se därför info på protokollets sista sida pos. 13.
		X			Skvallerrör till inbyggd wc-cistern saknas.
	X				Fuktindikering har utförts stickprovsmässigt utan att några förhöjda fuktindikationer erhållits.
Dusch		X			Klinkers förekommer på träbjälklag, vilket medför risk för sprickbildning, se därför info på protokollets sista sida pos. 13.

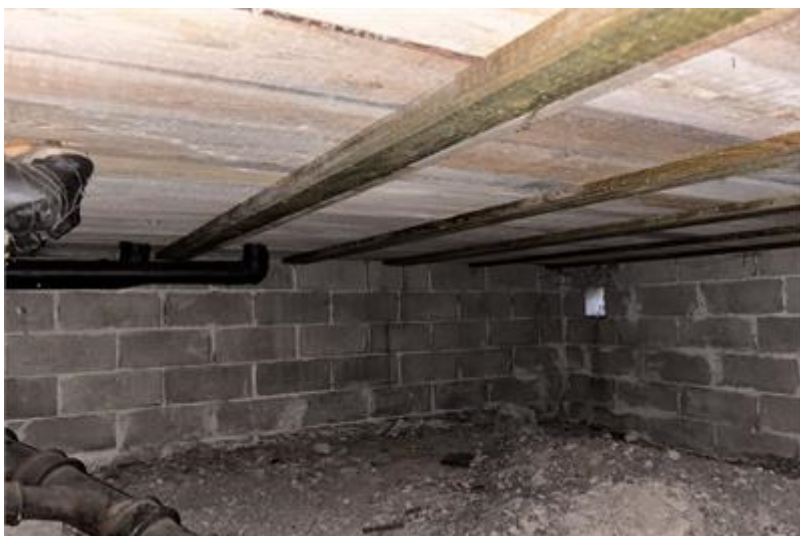
Byggnadsdel	Krypgrund 1
Konstruktionsdel	Blindbotten
Konstruktionsuppbyggnad	Krypgrund

Fuktkvoten i blindbotten uppmättes till mellan 10-14% FK.

Tryckimpregnerat virke förekommer delvis i blindbotten.

Det kritiska gränsvärdet för mikrobiell tillväxt brukar anges till ca 17% fuktkvot (FK).

Uppmätt värde ligger under gränsvärdet för mikrobiell påväxt.

Notera att stickprovsmässig undersökning är utförd samt att mätvärden normalt sett kan variera över årstiderna. För att säkert fastställa konstruktionens kondition och fuktstatus måste en mer omfattande undersökning utföras. En krypgrund är en riskkonstruktion med avseende på fukt- och mikrobiella skador. För att säkert fastställa grundens funktion och golvbjälklagets kondition krävs alltid en fortsatt teknisk undersökning. Se även protokollets näst sista sida Pos. 10.

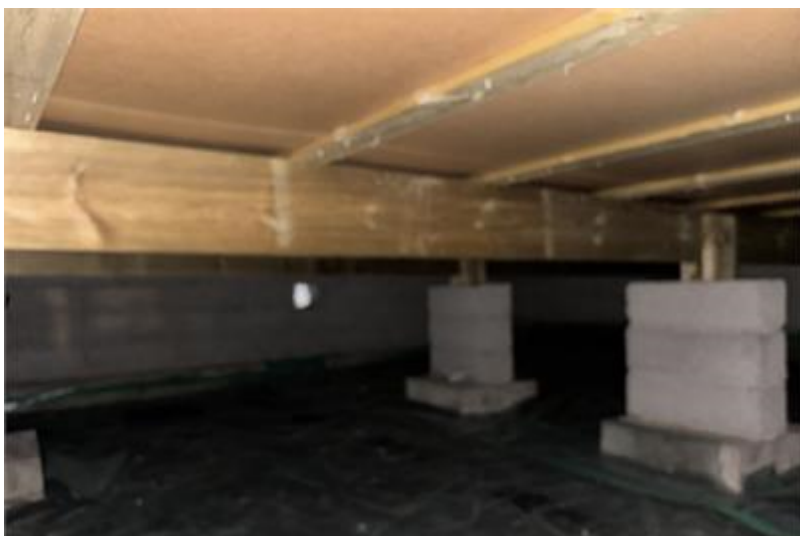
Byggnadsdel	Krypgrund 2
Konstruktionsdel	Blindbotten
Konstruktionsuppbyggnad	Krypgrund

Fuktkvoten i blindbotten uppmättes till mellan 10-14% FK.

Tryckimpregnerat virke förekommer delvis i blindbotten.

Det kritiska gränsvärdet för mikrobiell tillväxt brukar anges till ca 17% fuktkvot (FK).

Uppmätt värde ligger under gränsvärdet för mikrobiell påväxt.

Notera att stickprovsmässig undersökning är utförd samt att mätvärden normalt sett kan variera över årstiderna. För att säkert fastställa konstruktionens kondition och fuktstatus måste en mer omfattande undersökning utföras. En krypgrund är en riskkonstruktion med avseende på fukt- och mikrobiella skador. För att säkert fastställa grundens funktion och golvbjälklagets kondition krävs alltid en fortsatt teknisk undersökning. Se även protokollets näst sista sida Pos. 10.
