Gårdsjö 12:1

Järnvägsgatan 6

**Besiktningssuppgifter**

Uppdragsnummer	R9359
Besiktningsdatum	2026-03-30
Besiktningföretag	OBM Skaraborg AB
Besiktningförrättare	Bert Karlsson
Närvarande	Säljare
Giltig till och med	2027-03-30

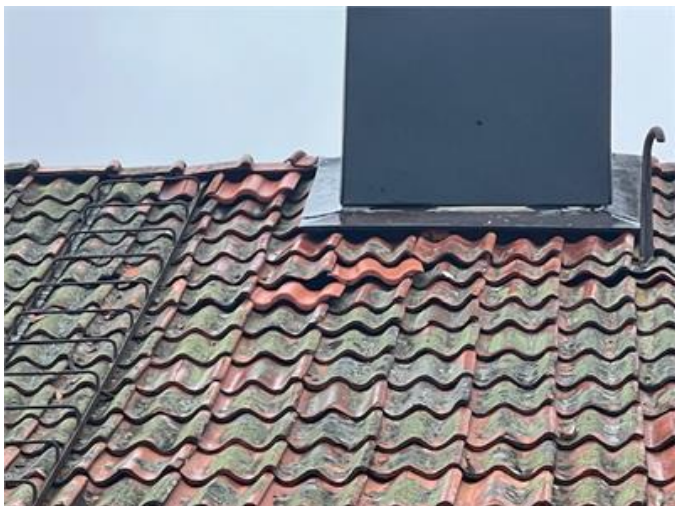
Pos.1.

Besiktningresultat					
Bedömningsskala: 1 = Utan anmärkning, 2 = Påpekande, 3 = Bör åtgärdas, 4 = Ej besiktningsbart					
Byggnadsdel	1	2	3	4	Anmärkning
Utvändigt					
Mark		X			Viss marklutning mot huset. Vegetation förekommer invid husgrund.
Sockel		X			Sprickor förekommer i normal omfattning. Värmepumpen saknar kondensvattenavledning, vilket kan medföra fuktskador på intilliggande fasad och grundmur. Sprickor och släpp i betongen på entrétrappan.
Fasad		X			Trädetaljer på fasad har visst underhållsbehov samt torrsprickor och vissa rötskador noterades. Fasadpanelen är avslutad nära mark och avrinningsplåtar.
Fönster		X			Några fönster har underhållsbehov. Spricka lokalt i fönsterglas.
Dörrar	X				
Takavvattning		X			Stuprör leds iväg från huset vilket är positivt ur fuktsynpunkt.
Tak			X		Taket besiktigades från marken pga hög höjd. Taket har äldre standard och takpappen och takpannornas tekniska livslängd anses vara passerad, se även info på protokollets näst sista sida Pos. 2. Glipa mellan plåtbeslag och takpannor samt takpannor ur läge. Se bild pos.1.
