Besiktningssprotokoll

Anticimex Försäkringsbesiktning i samarbete med Fastighetsbyrån

Fastighetsbeteckning: Bro 5:4	
Fastighetsadress: Trönövägen 7	
Postnummer: 784 62	Ort: Borlänge

Försäkringsbesiktning

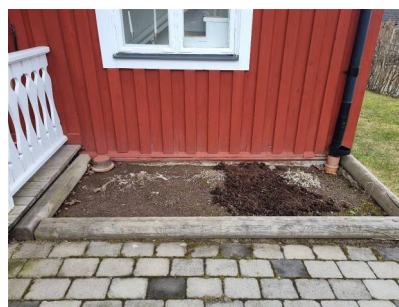
Växter finns i anslutning till grundmur.

När det finns rabatter och växter nära grundmuren finns risk att fukt stannar kvar i väggarna. Detta kan i sin tur orsaka invändiga fuktskador. Växternas rötter kan också skada grundmuren och sätta dräneringsledningen ur funktion.

Området närmast huset rekommenderas att vara fritt från växtlighet.

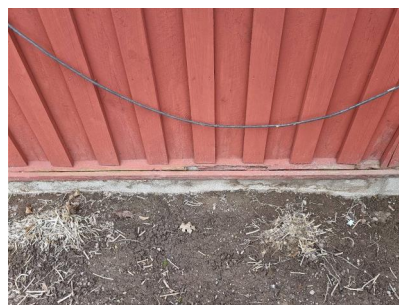
Offerbrädor noterades rötskadade.

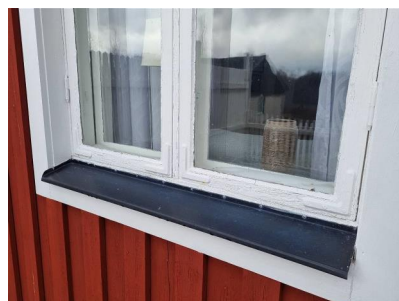
Fönster är i behov av målning/underhåll.

Fönsterbågar och fönsterkarmar där målningsbehov finns riskerar att få fukt- och rötskador på grund av sämre vattenavvisande förmåga.

Skadade fönsterglas noterades med sprickor.

För att öka livslängden på fönster rekommenderas målning och underhåll.

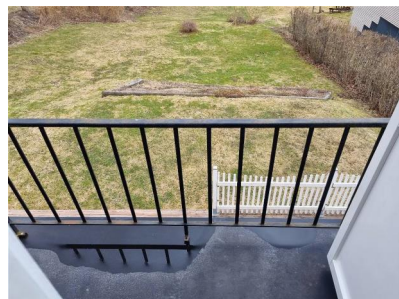
Låg räckeshöjd, risk för fallskador. Räckeshöjden bör vara 1100mm.

I övrigt vanligt underhållsbehov.

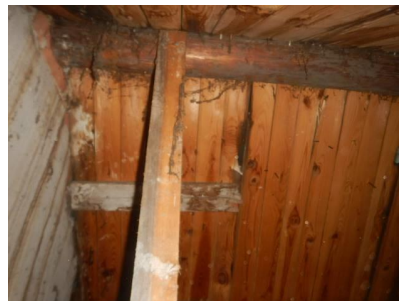
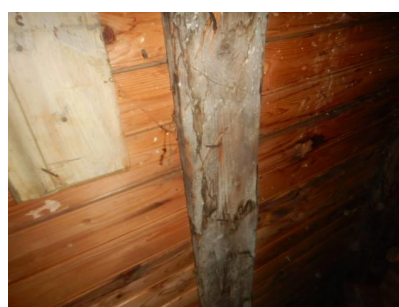
Från luckan noterades fuktfläckar och rötskador i underlagstak. Bedöms som äldre.

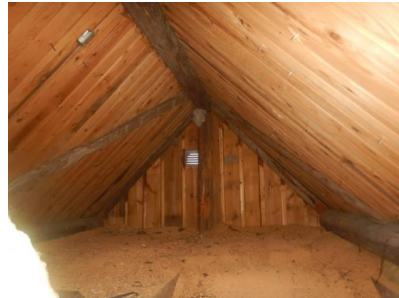
Vid kontroll av vinden uppmättes fuktvärden under kritisk fuktnivå för mikrobiell tillväxt och en normal lukt upplevdes. Fuktkvoten i underlagstak/takbjälkar uppmättes till 12 %.

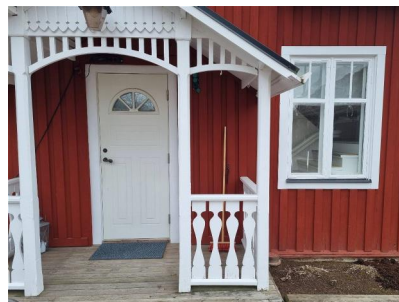
Vanligt underhållsbehov på räcke. Mindre färgsläpp och rötskador noterades.

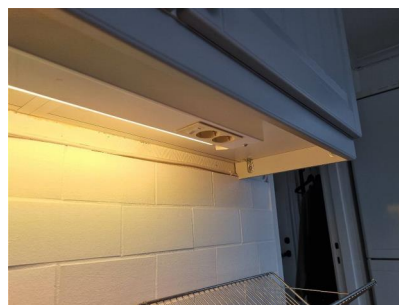
Funktionskontroll av jordade eluttag.

Vid stickprovskontroll av jordade eluttag noterades felkoppling armatur i köket.

Kontakta en elektriker för kontroll och åtgärd.

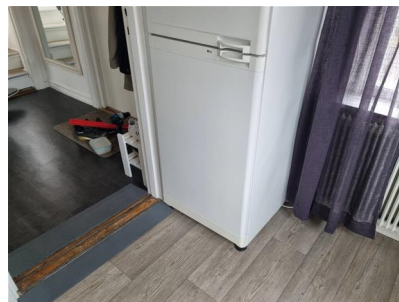
Fuktskydd saknas under vitvaror och i diskbänksskåp.

Utan fuktskydd är det svårt att upptäcka läckage. Vatten kan då tränga in i omkringliggande konstruktioner och orsaka fuktskador.

För att upptäcka eventuella läckage, installera ett fuktskydd.

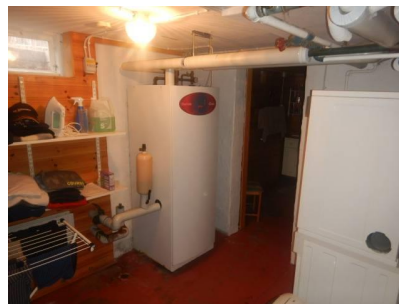
- ✎ Felaktig golvlutning noterades på delar av golvet.

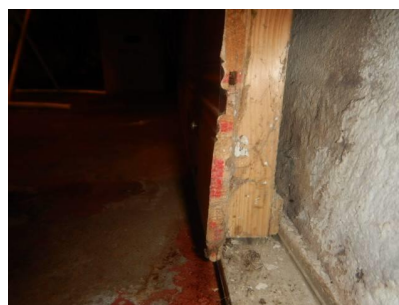
Vanligt i källaren var att inreda rum med påreglade yttreväggar (riskkonstruktion) På grund av naturlig fuktpåverkan utifrån riskerar träkonstruktioner som ligger direkt i kontakt med betonggolv och grundmurar drabbas av fuktskador med avvikande lukt som följd. Vid vår stickprovsmässiga kontroll uppmättes fuktvärden under kritiskt fuktvärde i väggkonstruktionen i tvättstugan. Om obehag skulle upplevas med avvikande lukt i framtiden rekommenderas att befintligt golv och väggkonstruktion rivs ut och ersätts med en fuktsäker konstruktion.

Källare med påreglade ytterväggar.

Kontroll av väggkonstruktionen gjordes via håligheter i nederkant träpanelen. Väggkonstruktionen är utbyggd från murade källarväggar med träreglar och träpanelen, den liggande regeln är av plåt. Fuktvärden uppmättes under kritisk fuktnivå för mikrobiell tillväxt och normal lukt upplevdes. Relativ fuktighet uppmättes till 66 % och Fuktkvoten i stående väggegel uppmättes till 15-16 %. Se punkt Källare/Allmänt.

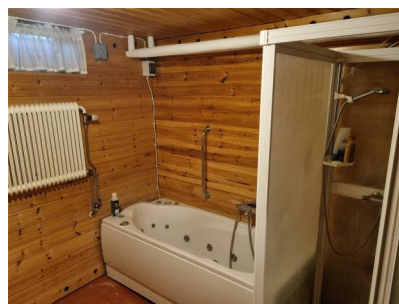
Badrummet i källaren är i behov av renovering. Ytskikt består av träpanel vilket medför en ökad risk för skador.

- ⚠ Våtutrymmet har äldre yt-/tätskikt.

Eftersom funktionen, som innebär att ytskiktet/tätskiktet ska vara vattentätt, kan vara nedsatt finns en ökad risk att vatten tränger igenom ytskiktet/tätskiktet med vattenskador i omkringliggande konstruktioner som följd.

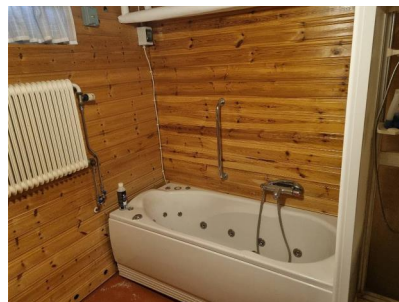
Träpanel på väggar är inte ett fuksäkert material i ett våtutrymme.

Fuktindikering i utrymmet gav inga förhöjda fuktindikationer.

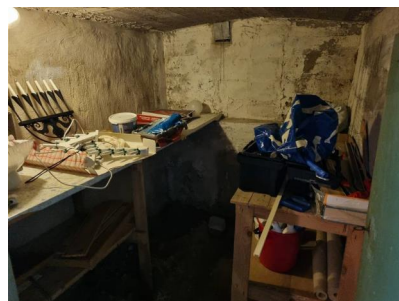
Träbänkar av organiskt material bör rensas bort i ett fuktigt utrymme. Golvet är jordgolv och inte gjutet samt mikrobiell påväxt noterades på marken.
