Besiktningssprotokoll

Anticimex Försäkringsbesiktning i samarbete med Fastighetsbyrån

Fastighetsbeteckning: Aratorp 3:59	
Fastighetsadress: Källbovägen 3	
Postnummer: 51172	Ort: Fritsla

Besiktningdatum: 2026-03-26	Protokollnummer: 69610862
Temperatur: 4 °C	Väderlek: Halvklart
Tekniker: Andreas Olla	
E-post: andreas.olla@anticimex.se	
Kontor: Borås	
Närvarande: Fastighetsägare

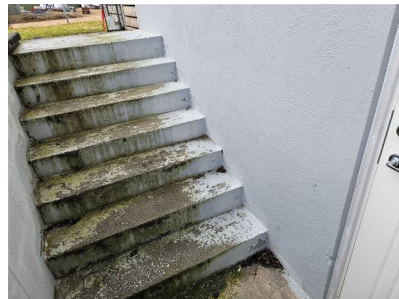
Utvändigt / Markförhållanden

Trappan vid den utvändiga källarnedgången täcks inte av tak samt att dess trappa är vidgjuten mot grundmuren.

Detta medför en ökad fuktbelastning för intill liggande grundmuren vilket kan resultera i fuktrelaterades skador.

Vidare bör man säkerställa att källarnedgångens brunn/ränna rengörs regelbundet för att undvika eventuella stopp som kan leda till översvämningar.

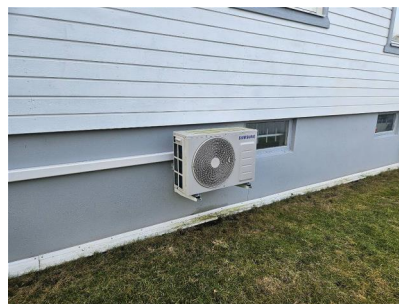
Utvändigt / Sockel

Delar av källarens utvändiga fuktskydd ligger oskyddat ovan mark, vilket medför en ökad risk för att a fuktskyddet skadas och funktionen försämras.

Vidare noterades att kondensvatten från luftvärmepumpens utedel leds inte bort från husgrunden.

Detta medför ökad risk för att vatten tränger in i anslutande konstruktioner, vilket i sin tur kan leda till fuktrelaterade skador. Observera att besiktning av byggnadens värmesystem eller värmepumpen inte har ingått i uppdraget.

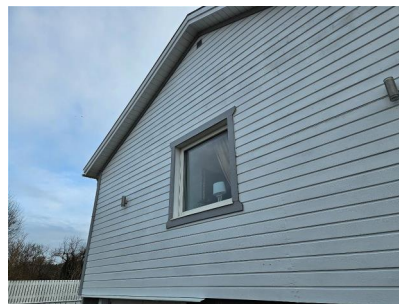
Utvändigt / Fönster

Gavelfönster som sitter exponerat för nederbörd har inga överbleck samt att fönsterblecken vid vissa av husets fönster avslutas för nära fasaden.

Detta innebär en ökad fuktbelastning för intilliggande foder, vilket kan resultera i fuktrelaterade skador.

Vidare noterades att källarfönster är övermålade varpå den inte går att öppna.

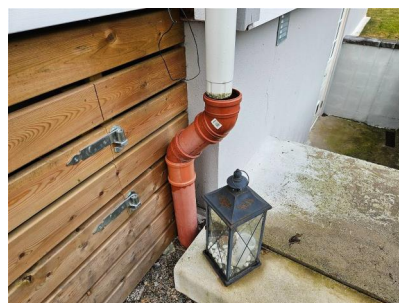
Utvändigt / Hängrännor / Stuprör

Stuprören har inga lövsilar, vilket i sig ökar risken för stopp i husets dagvattenledning.

Vidare noterades att stuprörens falsar bör vändas bort från fasaden för att lättare kunna se om röret blivit skadat efter vinterns påfrestningar samt för att undvika skador på fasad.

Vid norra sidan av huset noterades även att det dagvattenledningar som inte används för takavvattning bör förses med skyddslock för att undvika att föremål och skräp sätter igen ledningarna.

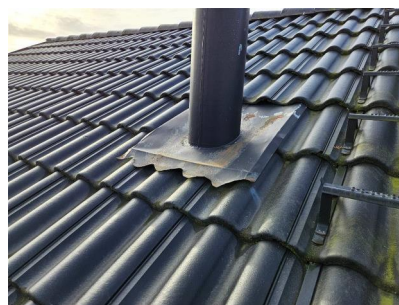
Utvändigt / Tak

- Samtliga takpannor har inte lagts med korrekt överlapp (överlappar endast i ett av två spår)
- Plåtarbeten vid takgenomföringar är äldre och inte utbytta i samband med tak renoveringen.
- Det finns inga fotplåtar samt att underlagsspappen avslutas direkt på fotbrädan.
- Lutningen på tillbyggnadsdelen är lägre än vad som rekommenderas för betongpannor.
- Vindskivebeslag närmast entrédörren är inte korrekt anslutet mot takpannorna.

Bristerna medför en ökad risk för att takläggningen inte håller tätt och att dess livslängd försämras, vilket i sig kan leda till fuktrelaterade skador underliggande konstruktioner.

För att säkra taktets livslängd och minska risken för läckage bör man överväga att åtgärda vissa av bristerna.

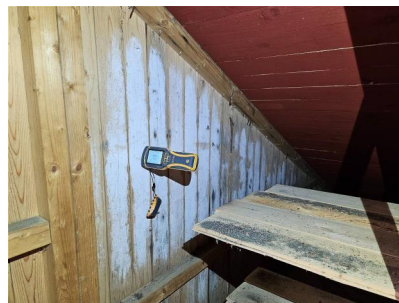
Utvändigt / Vind

På insidan av östsidans fasadpanel noterades missfärgningar av mikrobiell påväxt. Vid fuktmätning uppgavs inga förhöjda fuktvärden vilket talar för att påväxten med stor sannolikhet är äldre och orsakades vid tiden innan husets vistelserum försågs med friskluftsventiler.

Vidare noterades att även underlagstaket målats med fasadfärg, för att troligen ge den ett bättre skydd mot ny påväxt.

Observera att påväxten i sig kan bli aktiv igen om tex badrumsfläkten inte används eller att vinden tilläggsisoleras utan att tex luckan byts ut.

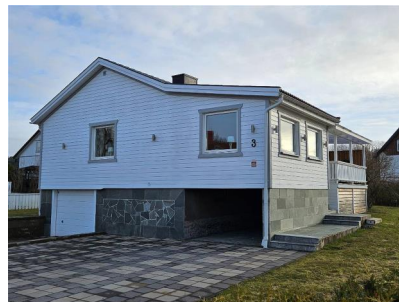
Utvändigt / Plintgrund

Tillbyggnadsdelens grundläggning kan likställas med en plintgrund då bjälklaget av trä har placerats på en grundmur där avstånden mellan markytan och bjälklaget är över 1 meter.

Sett till att öppningen för grundläggningen är vänd åt väst och höjden mellan mark och bjälklag är tillräckligt hög ses konstruktionen som fuktsäker då solljus kommer åt större delen av markytan.

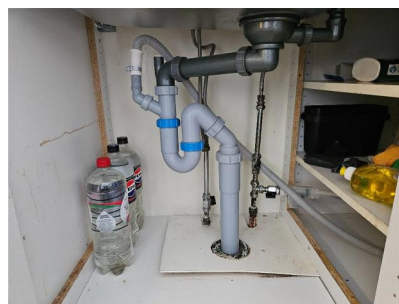
Entréplan / Kök

- ⚠ Det finns inget fuktskydd i diskbänkskåpet eller under kyl/frys.

Utan fuktskydd är det svårt att upptäcka läckage från rörledningar. Vatten kan då tränga in i omkringliggande konstruktioner och orsaka fuktskador.

För att upptäcka eventuella läckage, installera ett fuktskydd.

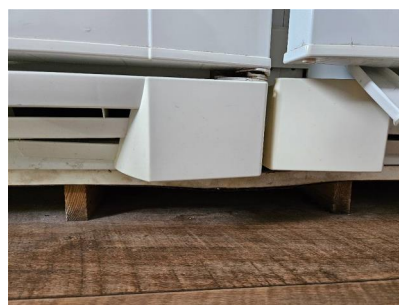
- ✎ Under kyl/frys noterades att skivan och stommen under kyl/frys är fuktskadade från tidigare/äldre läckage, vilket i sig inte bedöms ha lett till kritiska följdskador men än att just stommen är skadad. Förslagsvis byts den skadade delen av stomme ut i samband med framtida byta av kyl/frys.

Vidare noterades att svänggradien vid köksblandarens pip är inte begränsad till diskhon.

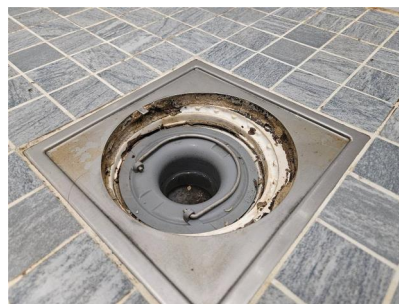
Entréplan / Badrum

- ⚠ Brunnsmanschetten sticker fram under klämringen. Vid fuktindikering noterades inga avvikelser.

Detta kan innebära en ökad risk för att tätskiptsanslutningen till golvbrunnen inte håller tätt, vilket kan leda till fuktrelaterade skador,.

För att minska risken för skador bör man säkerställa att golvbrunnens vattenlås rengörs regelbundet för att undvika eventuella stopp.

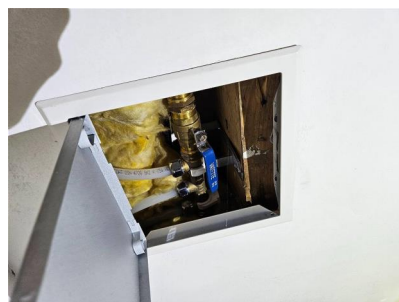
Källarplan / Allrum

Fördelning av övervåningens tappvattensrör har placerats bakom mindre luckor i innertaket.

Då luckornas storlek är mindre än själva installationerna kan detta innebära att eventuella läckage inte upptäckt i tid vilken kan resultera i fuktrelaterade skador vid innertaket.

För att minska risken för skador bör man överväga att komplettera installationerna med ett s.k. vattenlarm/läckagevarnare eller byta ut luckorna till större modell.

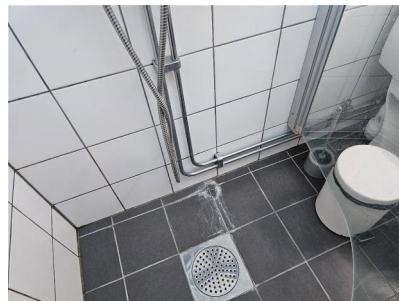
Källarplan / Badrum

Flera klinkerplattor har släppt från underlaget vilket uppmärksammades genom "Bom-ljud".

Detta har troligtvis orsakats av brister underarbetet eller plattsättningen vilket i sig inte bedöms kunna leda till skada men istället innebär en ökad risk för att lösa plattor spricker vid hård belastning.

Vidare noterades att handfatsavloppets tejpade skarv bör ersättas mot korrekt gumminippel samt att duschblandaren har ett dropläckage som behöver tätas.

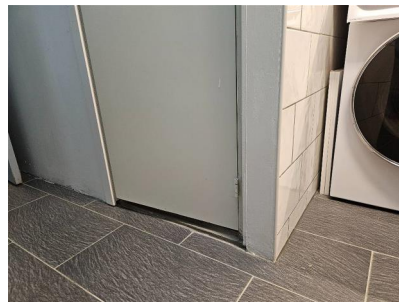
Källarplan / Pannrum

Utrymmet har inte försetts med något tätskikt och väggarna mot badrummet är byggda med träreglar som står direkt mot det oisolerade betonggolvet.

Vid fuktmetning direkt i väggsylen uppgavs fuktkvoten till 13%, vilket är under gränsvärdet för mikrobiell påväxt.

Avsaknaden av tätskikt eller underliggande fuktskydd under väggsyllarna ökar risken för fuktrelaterade skador, främst vid eventuella läckage eller om golvet vattenbegjuts

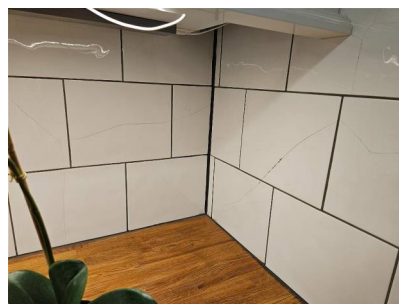
Flertalet kakelplattor på väggen har spruckit vilket talar för att plattsättningen inte är korrekt utförd.

Även om detta inte anses kunna leda till kritiska följdskador finns risk att fler plattor spricker eller att de släpper helt från väggen.

Vidare noterades att ventil för vattenkran intill pannan behöver bytas då den läcker.
