# Besiktningssprotokoll

Anticimex Försäkringsbesiktning i samarbete med Fastighetsbyrån

Fastighetsbeteckning: Kärra 11:216	
Fastighetsadress: Brynnkällev 27	
Postnummer: 425 65	Ort: Hisings Kärra

Besiktningsdatum: 2026-03-26	Protokollnummer: 69623156
Temperatur: 12 °C	Väderlek: Sol
Tekniker: Sara Streling	
E-post: sara.streling@Anticimex.se	
Kontor: Göteborg	
Närvarande: Beni Kozoviski, Anticimex väst Sara Streling, Anticimex väst Ansvarig mäklare

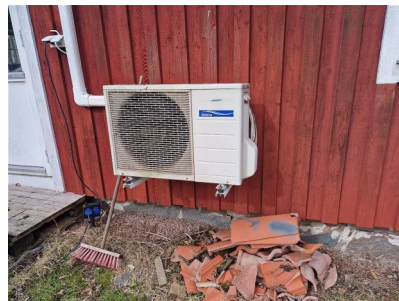
Marken lutar mot huset samt kondensvatten från luftvärmepumpens utedel leds inte bort från husgrunden.

Detta medför en ökad fuktbelastning mot grunden och anslutande konstruktioner vilket i sin tur kan orsaka fuktskador i huset.

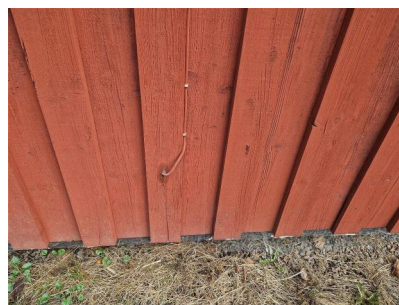
Fasadpanelen har torrsprickor och är i behov av målning/underhåll. Vidare noterades att en kabeldragnings i fasaden leder in vatten via otätheter samt att delar av fasaden avslutas bakom/under altan och farstubro.

Fasadbeklädnad och träkonstruktioner där målningsbehov och otätheter finns riskerar att få fukt- och rötskador på grund av sämre vattenavvisande förmåga. Underhållet försvåras då fasaden avslutas bakom konstruktioner så som altan.

För att öka livslängden på fasadbeklädnaden rekommenderas målning och underhåll samt att kabeldragningen leds om och otätheter tätas. I samband med ommålning/underhåll rekommenderas att skadade panelbrädorna byts ut.

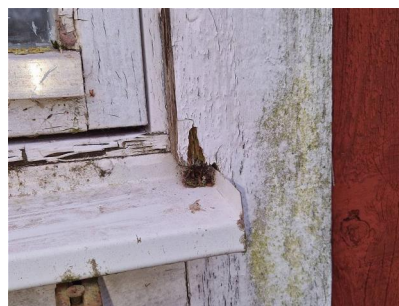
Dörr och fönster är i behov av målning/underhåll. Vidare noterades mindre rötskador lokalt på fönster samt att otätheter förekommer vid fönsterbleck samt tröskelbleck.

Dörrar och fönster där målnings- och underhålls behov finns riskerar att få fukt- och rötskador på grund av sämre vattenavvisande förmåga. Otätheter vid plåtdetaljer medför en risks risk att vatten rinner in i kringliggande konstruktioner vilket i sin tur kan leda till fuktskador.

För att öka livslängden på fönster och dörrar rekommenderas målning och underhåll samt att plåtdetaljer tätas alternativt byts ut vid behov. Vid åtgärder bör allt rötskadat material som påträffas avlägsnas och bytas ut.

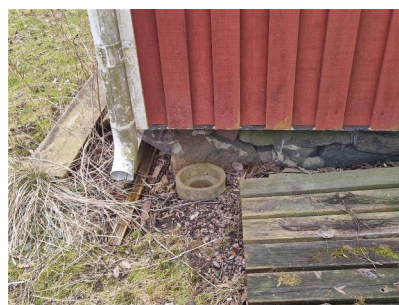
Stuprör avslutas nära husliv. Stuprör som avslutas intill husliv (ovan mark) kan medföra en ökad fuktbelastning på grundmur och grundkonstruktionen med fuktrelaterade skador som följd.

Vidare noterades att hängrännor lutar fel och är fyllda med skräp. När hängrännor har en felaktig lutning (bakfall) samt är skräpfyllda finns risk att regnvatten svämmar över vilket i sin tur kan leda till fuktskador på fasad och sockel.

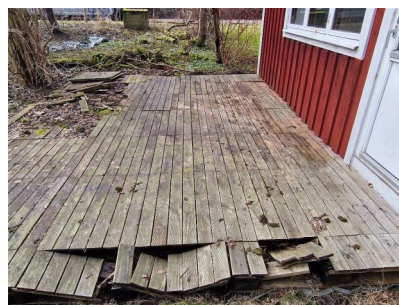
Svikt och rötskador förekommer på altan och farstubron

Svikt och rötskador på altan och farstubro är ett tecken på brister i konstruktionen.

Vi rekommenderar att dessa konstruktioner avlägsnas i sin helhet. Vid åtgärder bör närliggande konstruktioner kontrolleras för eventuella följskador.

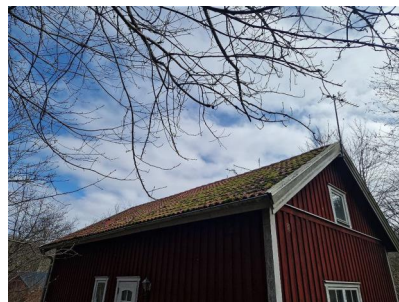
Mosspåväxt finns på takpannor.

Mossa som växer på taket kan leda till att taktäckningen har ett minskat motstånd mot vatteninträngning. Detta i sin tur kan leda till fuktskador på träläkt och takkonstruktionen vilket kan resultera i mikrobiella skador (angrepp av mikroorganismer).

Vidare noterades målning/underhålls behov på vindskivor samt en otäthet noterades under takfoten vid en äldre balk på husets kortsida.

För att öka livslängden på taket rekommenderas att mossan tas bort från takpannorna samt att målning och underhåll utförs på trädetaljer.

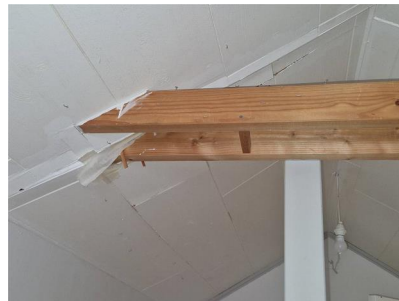
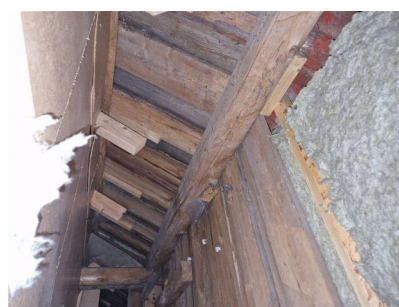
Springor och otätheter finns mellan bostaden och parallelltaksstrukturen. Vidare noterades mindre deformationer på innertaket.

Vid kontroll av åtkomlig sidovind noterades mindre mikrobiell påväxt på underlagstaket samt spår av rått och mus.

Luftströmmar av bostadsluft kan genom springor och otätheter ta sig upp i konstruktionen och ut på vindsutrymmen. Dessa luftströmmar kan ta med sig fukt från bostaden som i sin tur kondenserar mot yttertakens insida, vilket kan leda till mikrobiella och/eller fuktskador.

Vi rekommenderar en fördjupad teknisk undersökning av behörig entreprenör för att göra en bedömning av orsak, omfattning och passande åtgärd till ovan nämnda.

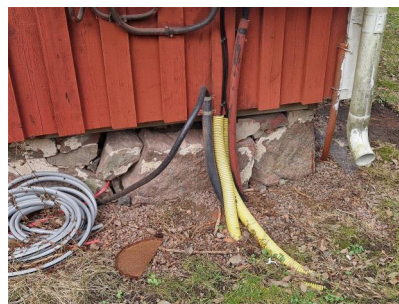
Torpargrunden är ej besiktningsbar på grund av låg höjd.

Torpargrunder med bjälklag av organiskt material har ofta fuktskador på grund av naturlig fuktpåverkan. Detta kan resultera i mikrobiella skador (angrepp av mikroorganismer) och, i värsta fall, rötskador. Mikrobiell lukt kan då spridas till boendemiljön.

Vidare noterades att grundmuren är i behov av underhåll och att dela av grundmuren har rasat lokalt.

Brister i grundmuren kan t.ex. orsaka sättningar i huset.

Vi rekommenderar en fördjupad undersökning av grundkonstruktionen för att bedöma orsak, omfattning och passande åtgärd till skadorna på grundmuren samt för bedömning av eventuella skador i övriga grunder.

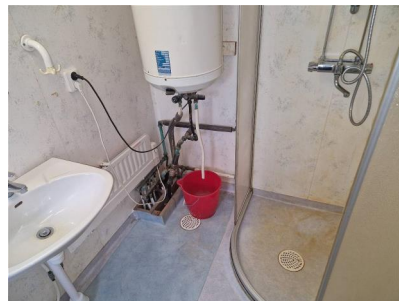
Utrymmet bedöms som äldre och i behov av renovering. Brister så som otätheter/skador på tätskiktet samt rörgenomföringar i golv noterades.

Kontakta en behörig våtrumsentreprenör då renovering av utrymmet rekommenderas. I samband med renoveringen bör omkringliggande konstruktioner kontrolleras för att upptäcka eventuella följdskador.

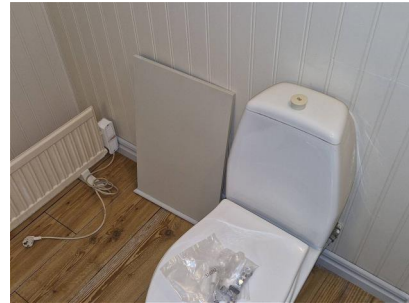
Golvet i utrymmet är inte anpassat till utrymmet samt tröskel saknas. Förekomsten av och eventuellt skick på underliggande tätskikt har ej gått att bedöma.

Avsaknaden av tätskikt på golvet och avsaknad av tröskel medför risken att vatten tränger in i angränsande konstruktioner och rum vilket i sin tur kan leda till fuktrelaterade skador.

Vidare noterades att dörren till utrymmet skrapar mot golvet i angränsande utrymme.

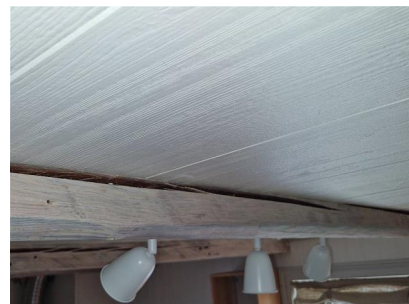
Entréplan och övre plan lutar något, innertak är ojämna och golvknarr förekommer.

Vidare noterades att äldre bjälkar i mellanbjälklaget har större sprickbildning.

Ärgning på rör förekommer. Ärg orsakas av kemisk korrosion från fukt och syre. Det är ofta ofarligt men kan tyda på hög kondens och eventuellt dolda läckor. Kontakta en rörläggare för passande åtgärd.
