# Besiktningsprotokoll

Anticimex Försäkringsbesiktning i samarbete med Fastighetsbyrån

| Fastighetsadress:<br>Susenborgsvägen 25 | |

| Besiktningsdatum:<br>2026-03-30 | Protokollnummer:<br>69615843 |

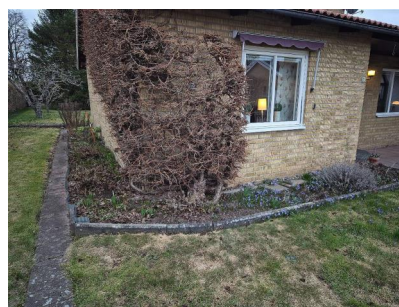
Växter finns i anslutning till byggnaden.

När det finns rabatter och växter nära byggnaden finns risk att fukt stannar kvar i väggarna. Detta kan i sin tur orsaka invändiga fuktskador. Växternas rötter kan också skada grundmuren och sätta dräneringsledningen ur funktion.

Marken står också något högt mot sockel runt huset.

Området närmast huset rekommenderas att vara fritt från växtlighet.

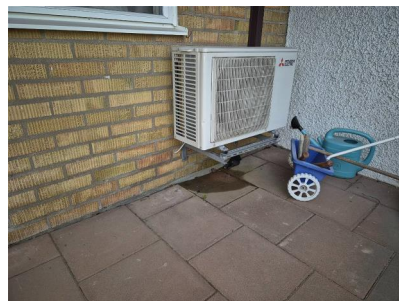
Kondensvatten från luftvärmepumpens utedel leds inte bort från husgrunden.

Detta medför ökad risk för att vatten tränger in i anslutande konstruktioner, vilket i sin tur kan leda till fuktrelaterade skador. Observera att besiktning av byggnadens värmesystem eller värmepumpen inte har ingått i uppdraget.

Här kan man som första åtgärd placera en plastbalja under. Denna måste då regelbundet tömmas.

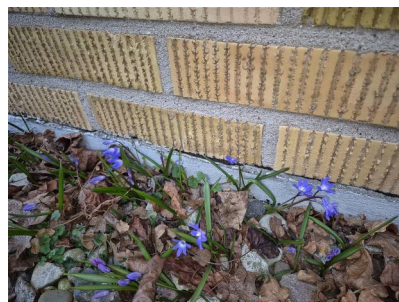
Putssläpp och mindre sprickor noteras i sockel mot baksidan. Sockel ligger utanför tegelfasaden vilket gör att fukt kan tränga in här.

Övriga delar av sockel till stor del dold av trall.

Rekommenderas kontakt med murare för kontroll och åtgärd.

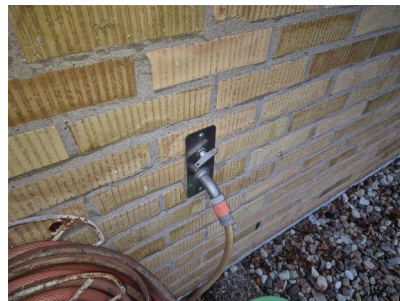
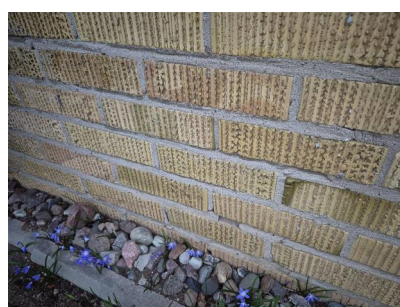
Vattenutkastaren är inte frostsäker.

När vattenutkastaren inte är frostsäker ökar risken för att den ska frysa sönder och orsaka vattenskada.

Fogsläpp förekommer under fönster mot framsidan.

Byt till självdränerande vattenutkastare vilket innebär att den är frostsäker.

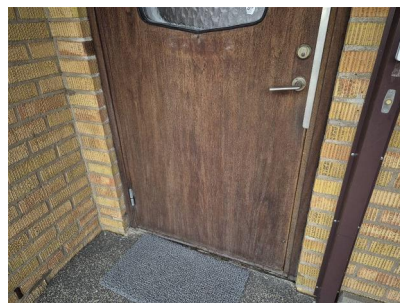
Entrédörren är i behov av underhåll.

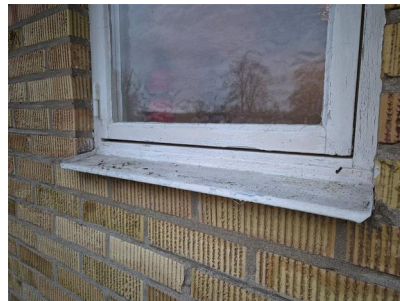
Trädetaljer runt äldre fönster på baksidan är i behov av målning/underhåll.

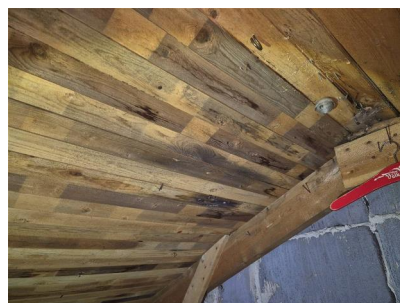
Mindre fuktrosor noteras näranock mot framsidan.

Inga förhöjda fuktvärden kan uppmätas vid besiktning.

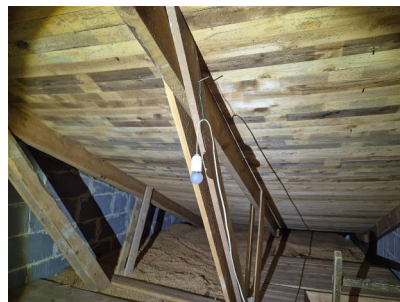
Vid kontroll av vinden uppmättes fuktvärden under kritisk fuktnivå för mikrobiell tillväxt.

Fuktkvoten i takbjälkar uppmättes till 10%.

Risk för mikrobiell påväxt föreligger om fuktkvoten överstiger 17%.

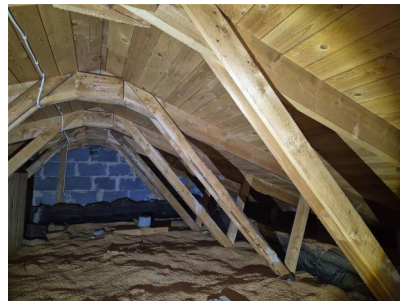
Vid kontroll av vinden uppmättes fuktvärden under kritisk fuktnivå för mikrobiell tillväxt.

Fuktkvoten i takbjälkar uppmättes till 10%.

Risk för mikrobiell påväxt föreligger om fuktkvoten överstiger 17%.

Vindsluckan är oisolerad.

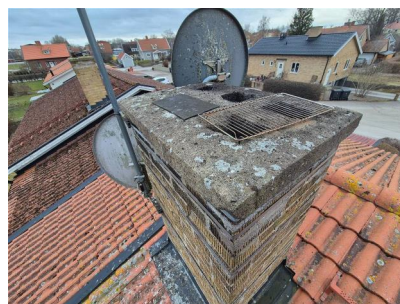
Skorstenen saknar väderskydd.

Väderskydd kan monteras för att skydda mot nederbörd som annars kan orsaka fuktskador och frostsprängning i skorstenen/ murstocken.

Fogsläpp förekommer på skorsten.

Vi rekommenderar att du kontaktar en plåtslagare för att ta reda på hur och om ett väderskydd ska monteras.

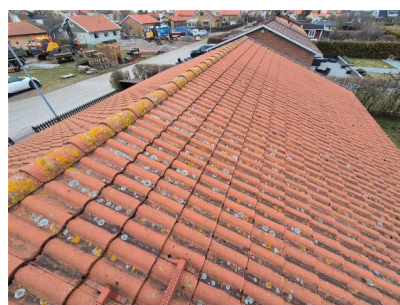
Mindre mängd mossor finns på takpannor. Rekommenderas att tvättas bort.

Inga övriga brister noteras.

Taket är besiktat från takstege och mark.

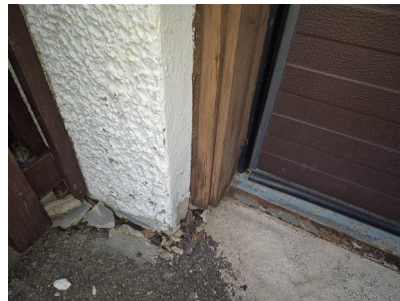
Mindre putssläpp noteras i putsad fasad intill garageport.

Smygar vid garageport är i behov av målning/underhåll.

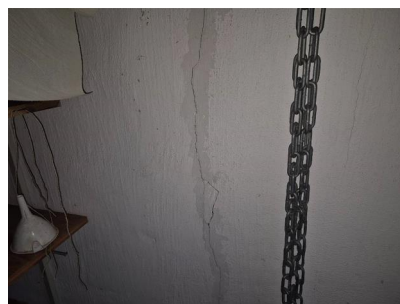
Gjutjärnsbrunnen är rostangripen.

Sprickor finns i betongväggar mot förråd samt grannens garage.

Färgsläpp förekommer på målat betonggolv.

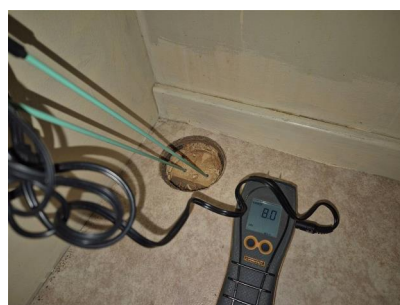
Vid kontroll av konstruktion uppmättes fuktvärden under kritisk nivå för mikrobiell tillväxt.

Grundläggningen består av en betongplatta på mark utan underliggande isolering och med ett uppreglat isolerat golv dikt an betongen. Fuktkvoten uppmättes till 8 % i golvregel. Mätningen utfördes under spis där jag fräste ett 73mm hål i golvet.

Därefter borrades 2 st 6mm hål i golvregel för fuktmätning med stift.

Risk för mikrobiell påväxt föreligger om fuktkvoten överstiger 17%

Befintlig golvkonstruktion och eventuella väggsyllar riskerar att drabbas av fuktskador på grund av naturlig fuktpåverkan. Detta i sin tur kan leda till mikrobiella skador (angrepp av mikroorganismer) som kan resultera i att mikrobiell lukt sprids till boendemiljön. Om väggsyllarna är tryckimpregnerade kan även en kemisk lukt förekomma.

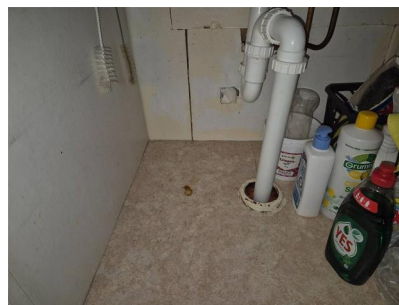
Fuktskydd i diskbänkskåp saknar uppvik och är inte tätt runt genomföringar.

Fuktskydd saknas under kylskåp.

När fuktskydd inte är tätt är det svårt att upptäcka läckage från rörledningar. Vatten kan då tränga in i omkringliggande konstruktioner och orsaka fuktskador.

För att upptäcka eventuella läckage, täta i diskbänkskåpet. Ett vattenlarm kan med fördel installeras för att lättare upptäcka eventuella läckage.

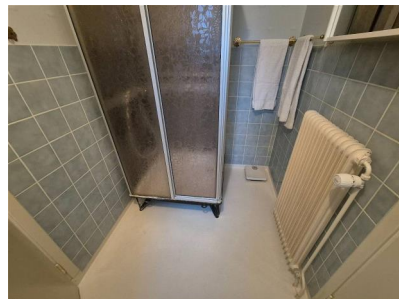
Våtutrymmet har äldre yt-/tätskikt.

Eftersom funktionen, som innebär att ytskiktet/tätskiktet ska vara vattentätt, kan vara nedsatt finns en ökad risk att vatten tränger igenom ytskiktet/tätskiktet med vattenskador i omkringliggande konstruktioner som följd.

Rekommenderas att duschkabinen fortsatt används.

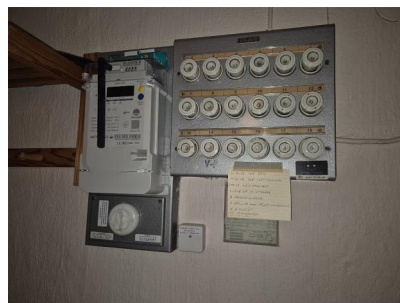
Jordfelsbrytare finns ej.

Det finns inget krav att hus byggda före år 2000 ska ha jordfelsbrytare. Jordfelsbrytaren minskar dock risken för personskador och brand orsakade av elanläggningen.

Kontakta en elektriker för kontroll och åtgärd.

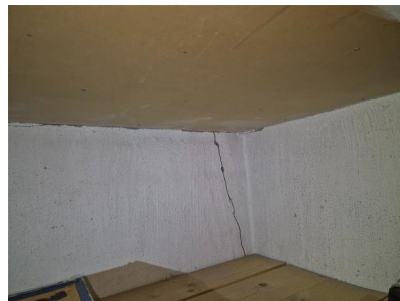
Sättningsprickor finns i betongvägg mot garage.

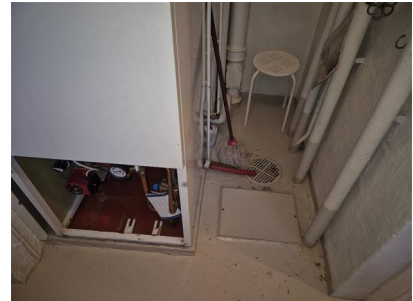
Gjutjärnsbrunnen är rostangripen.
